# Tilstandsrapport

V. Delt 1/2 Tomannsbolig

Futveien 1 B, 8010 BODØ

Befaringsdato: 24.06.2025

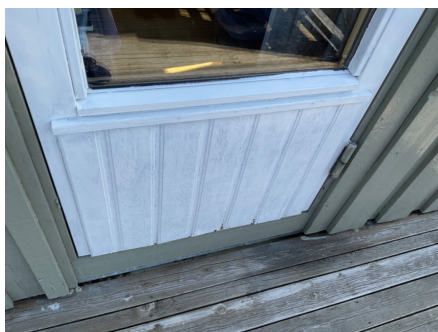
- Karmene i dører er værslitte utvendig og det er sprekker i trevirket.

- Det må foretas lokal utbedring.

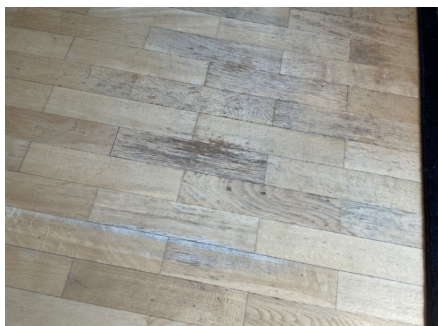
Det er noen fuktmerker under stuevindu, usikker årsak, kan være pga lekkasje omkring vindu eller pga vanning av blomster.

Det er noen fuktmerker i himling i kjeller under stue, det ble opplyst at disse har vært i mange år.

Fuktsøk under stuevindu

- Overflater må utbedres eller skiftes.

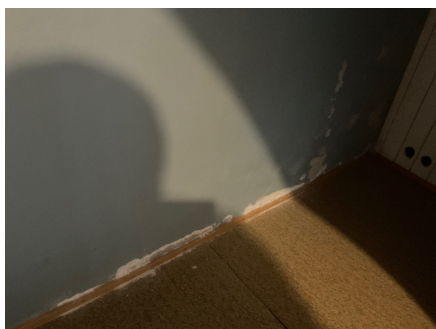
I bod er det oppført gulv, og her ble det registrert fukt.

- Det er påvist indikasjoner på noe fuktgjennomtrenging inn i kjellermur.

Det er registrert fukt i oppført gulv på bod

Gulv i bod må påregnes fjernet, da der er registrert fukt.

Kostnadsestimat omhandler fjerning av gulv.

**Kostnadsestimat: 10 000 - 50 000**

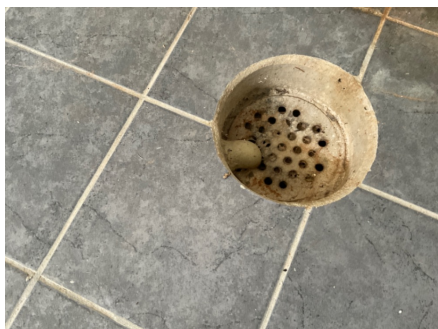
Det er et eldre vaskerom uten membran under fliser, løsningen fungerer med dagens bruk, da der ikke er fukt ømfintlige materialer i nærheten av gulv.

- Eldre sluk av støpejern er ofte utsatt for rust som kan medføre lekkasjer. Eventuelle lekkasjer kan medføre fuktskader på tilliggende konstruksjoner.
- Det må etableres tilfredsstillende membran/tettesjikt i våtrommets våtsone. Alle forhold med tettesjikt, våtsone, sluk m.m. må dokumenteres. Manglende membran/tettesjikt medfører risiko for lekkasjer og fukt i konstruksjonen.

Kostnadsestimat: 100 000 - 300 000

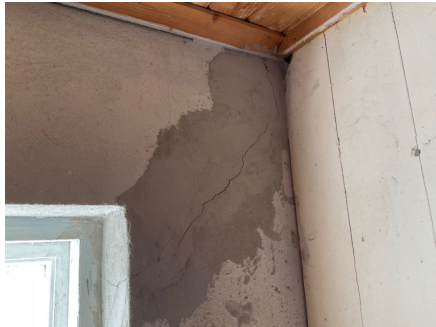
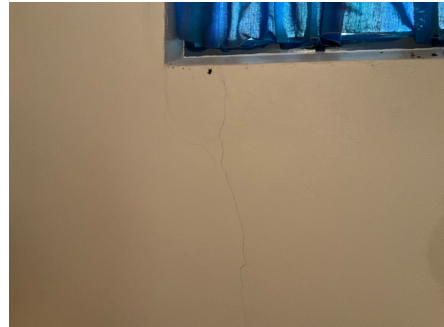
- Grunnmuren har sprekke-dannelser.

- Lokal utbedring må utføres.
