Tilstandsrapport

Tomannsbolig

Brannklokkeveien 27 A, 8622 MO I RANA

Befaringsdato: 28.10.2025

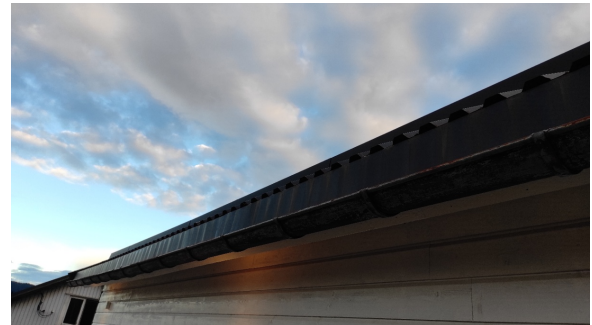
Det er rustdannelser i renner og nedløp.
Snøfangere er ikke typegodkjente.

Utskiftning av renner og nedløp må påregnes.

Utskiftning av pipebeslag og luftehatt vil være naturlig i forbindelse med utskiftningen av tekkingen.

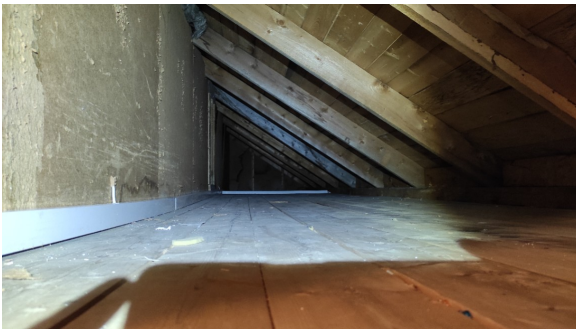
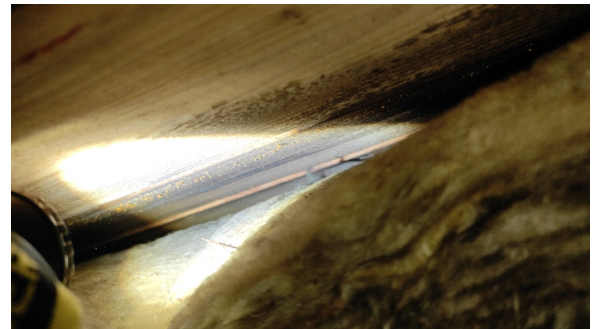
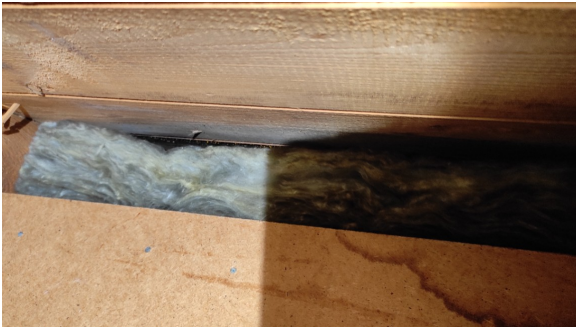
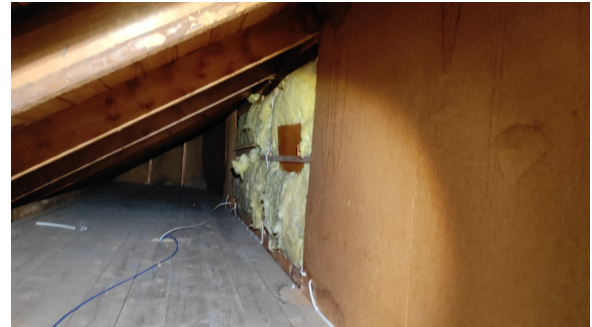
TG 2 Takkonstruksjon/Loft

Det ble fuktmålt i takkonstruksjonen ved befaring, og det ble ikke registrert forhøyede fuktverdier.

Det er isolert direkte mot rupanel, dersom det ikke er etablert diffusjonsåpent undertak vil det være fare for fuktskader i konstruksjonen.

- Lufting/ventilering må forbedres.

Det bør gjennomføres ytterligere undersøkelser for å avklare om det er etablert diffusjonsåpent undertak og tilstrekkelig lufting i konstruksjonen. Manglende lufting og feil oppbygning kan medføre økt risiko for fuktskader, råte og redusert levetid på takkonstruksjonen.

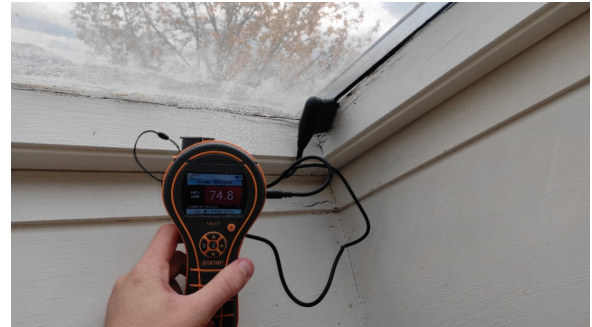
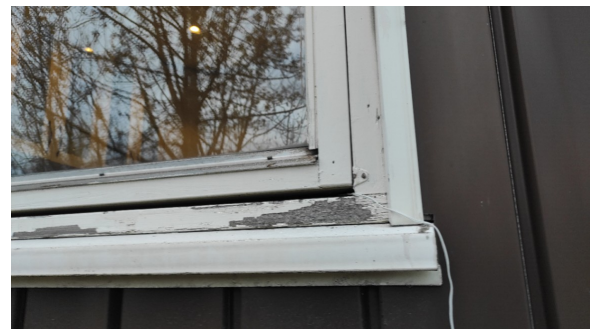
TC 3 Vinduer

- Det er påvist vinduer med fukt/råteskader.

Det er råteskade i takvinduet på badet i loftetasjen.

- Vinduer med råteskader må erstattes med nye.

Vinduer med råteskader må skiftes ut for å hindre videre forringelse og unngå fuktskader i tilstøtende konstruksjoner. Det er ukjent om lekkasjen rundt vinduet har medført fuktinntregning i konstruksjonen.

Midlertidig tette vinduer på bad bør utbedres permanent for å sikre forsvarlig ventilasjon og forhindre fuktproblemer. Manglende utbedring kan føre til

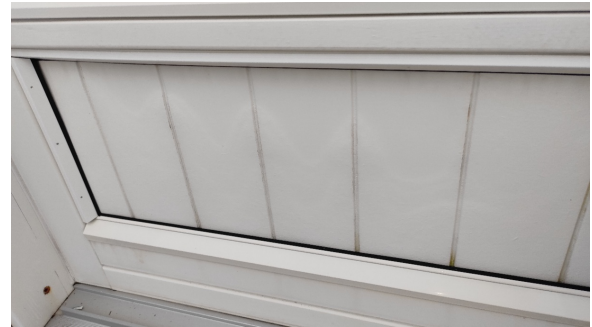
TG 3 Dører

Det er fuktsvell i terrassedøren i 2. etasje.
Hovedinngangsdøren er slitt.

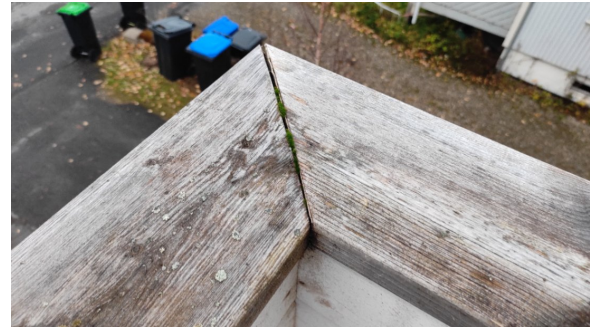
TC 2 Balkonger, terrasser og rom under balkonger

Terrasse på ca. 15 m² med malt liggende rekkverk. Rekkverket har en høyde på ca. 98 cm. Konstruksjon av tre innfestet i bygningskroppen og fundamentert på støpte peler. Adkomst via dør fra stuen i 1. etasjen.

Overflatebehandling av rekkverk bør påregnes.

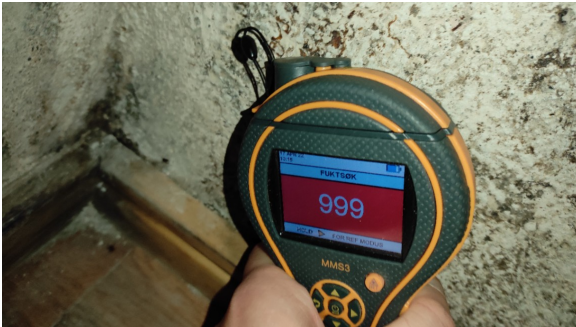
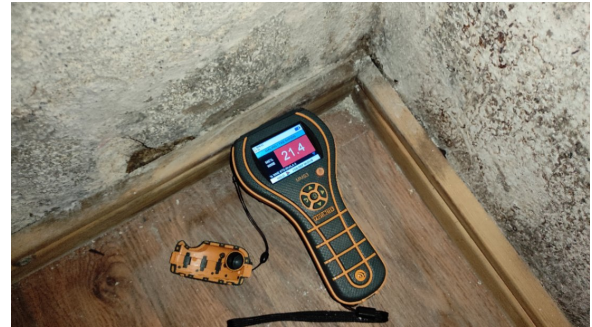
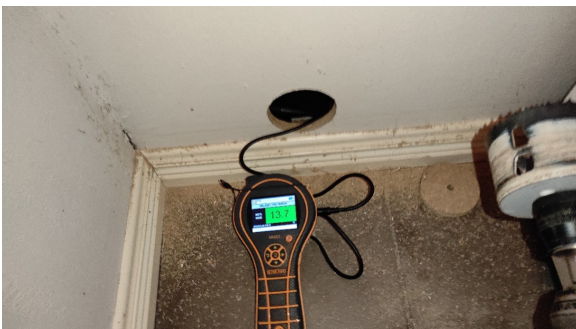
TG 2 Rom Under Terreng

- Det er påvist indikasjoner på noe fuktgjennomtrenging i kjellergulv.
- Det er påvist indikasjoner på noe fuktgjennomtrenging inn i kjellermur.

Det er registrert høy fuktighet og noe soppdannelser i uinnredede rom.

Det ble også utført hulltaking i innredede rom, og det ble ikke registrert forhøyede fuktverdier eller råteskadet materialer.

- Det påviste fuktnivå gir grunn til å overvåke konstruksjonen jevnlig for å se utvikling over tid, og eventuelt foreta tiltak for å unngå fuktskader.

Det bør iverksettes tiltak for å redusere fuktinntrengning i kjellermur og kjellergulv, for eksempel ved å forbedre drenering og ventilasjon.

Høy fuktighet og soppdannelse i uinnredede rom kan føre til ytterligere sopp- og råteskader, samt dårligere innneklima. Jevnlig overvåking og utbedring anbefales for å unngå forverring av tilstanden.

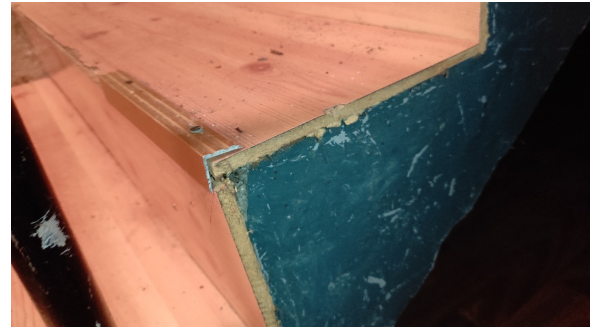
TC 2 Innvendige trapper

Malt tretrapp som strekker seg fra 1.etasjen til loftetasjen.
Inntrinn er tekket med belegg.
Høyde på rekkverk: Ca. 78 cm.

Rekkverkshøyde bør økes og åpninger i rekkverket bør reduseres for å tilfredsstille gjeldende sikkerhetskrav, slik at risiko for fallulykker og personskade reduseres.

Trappeneser bør ettermonteres på trinn der dette mangler, og åpen endevend i lamiaten bør utbedres for å forhindre ytterligere slitasje og redusere risiko for skader.

Generell slitasje og bruksmerker bør utbedres for å forlenge trappenes levetid og opprettholde sikker bruk.

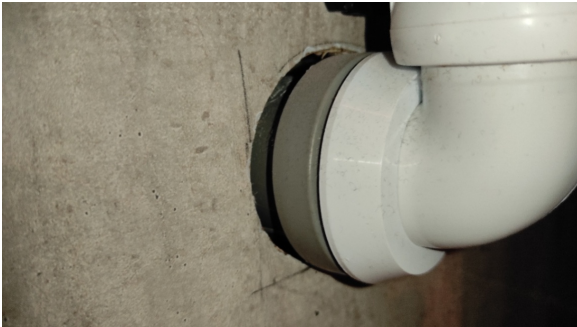
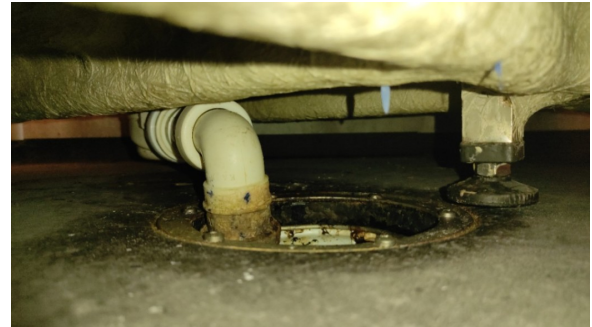
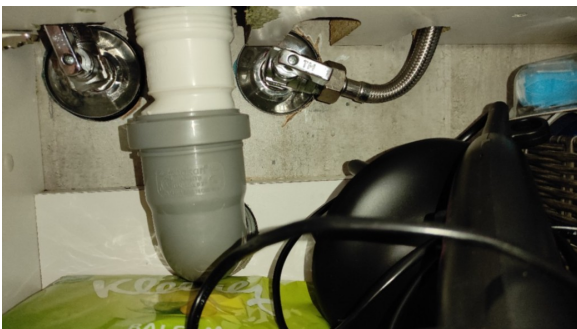
- Det er påvist mangelfull/feil utførelse rundt rørgjennomføringer e.l. som gir fare for fukt i konstruksjonen i våtzone.

Det er skader i overflatebelegget på våtromsplatene rundt vannbokser, dette reduserer tettheten rundt veggboksene.

- Konsekvensen er at det kan oppstå fuktskader i konstruksjonen bak overflatematerialet. Vann kan trenge inn gjennom utette rørgjennomføringer og forårsake fuktskader ved fukttilførsel gjennom enten bruksvann eller lekkasjevann.

Det bør utføres fagmessig tetting rundt avløpsrør til servant og vaskemaskin, samt utbedring av skader i overflatebelegget på våtromsplatene rundt vannbokser.

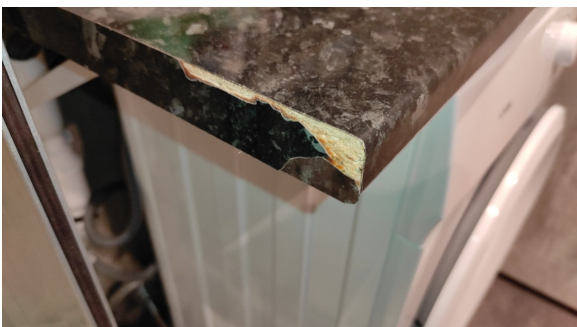
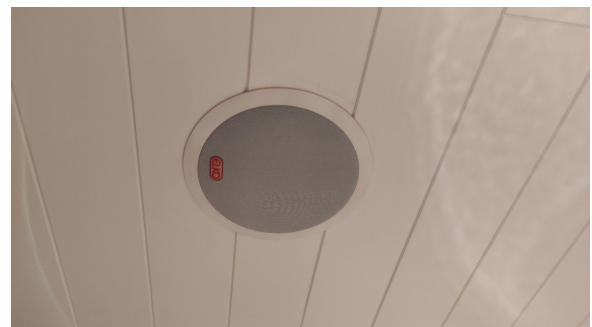
TC2 Sanitærutstyr og innredning

- Det er ikke påvist tilfredsstillende løsning for å synliggjøre lekkasje fra innebygget systerne.

Det er skader på lamineringen på benkeplaten over vaskemaskin.

- Uten dreneringsløsning/lekkasjesikring kan lekkasjer pågå over lang tid uten å bli oppdaget. Dette kan føre til omfattende fuktskader i omkringliggende byggematerialer.

Det bør monteres ny laminering på enden av benkeplaten.

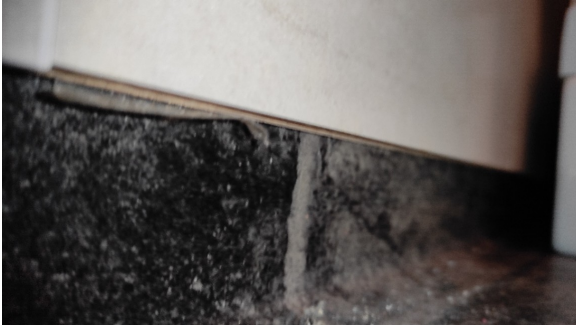
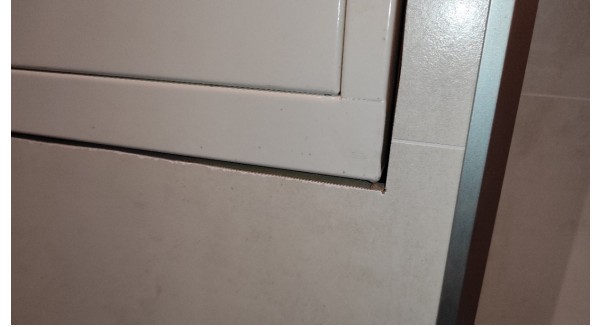
- Dersom våtromsplatene ikke er montert fagmessig, kan dette medføre utettheter som øker risikoen for fuktinntrengning bak platene. Over tid kan dette føre til oppfuktning av tilstøtende konstruksjoner, noe som kan resultere i råteskader, muggvekst og eventuelle lekkasjer.

Det bør monteres bunnlist og tilhørende fugemasse, samt utbedre ujevn montering av platene i bunn. Konsekvensen av manglende bunnlist og fugemasse er økt risiko for fuktskader i underliggende konstruksjon, samt redusert levetid på våtromsplater. Selv om det benyttes dusjkabinett, kreves det fuktsikre overflater i våtsonen for å hindre at eventuelle lekkasjer forårsaker skader på konstruksjonen. Ved eventuell fremtidig renovering bør det påses at våtrommet bygges etter gjeldende krav til våtrom.

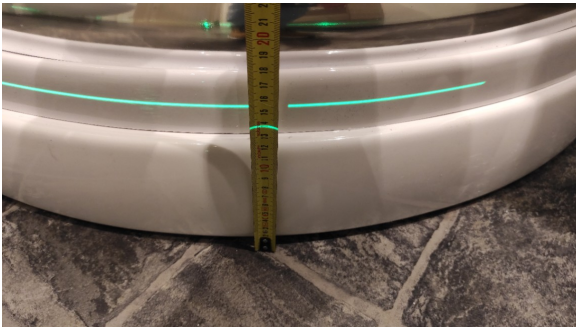
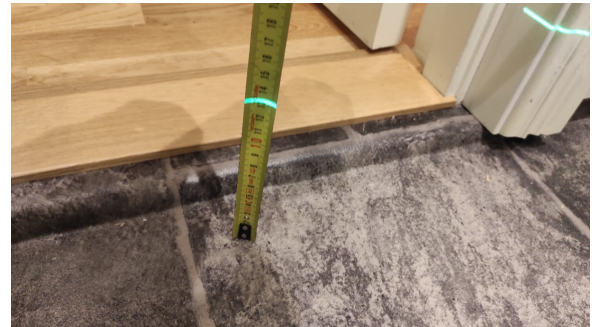
TG 2 Overflater Gulv

- Det er påvist avvik i fallforhold til sluk i forhold til krav i forskrift på byggetidspunktet.

- Til tross for avviket i fall/høydeforskjell til sluk, vil gulvet fortsatt kunne lede vann mot sluket, men med redusert effektivitet. Dette kan potensielt øke risikoen for vannansamling i enkelte områder av badet.
- Et bad med manglende/ redusert fall til sluk blir mindre funksjonelt og sikkert for brukeren. Dette kan medføre stående vann på gulvet, vann som ikke ledes effektivt til sluket, økt risiko for at vann renner ut av rommet og redusert sklisikkerhet på gulvet.

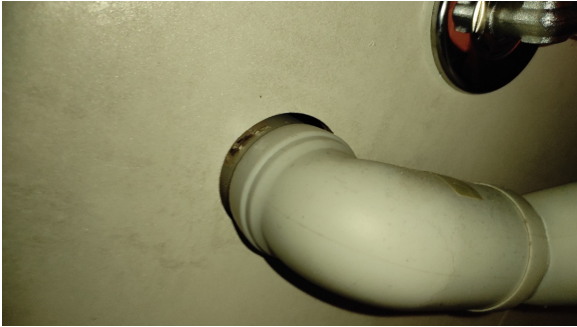
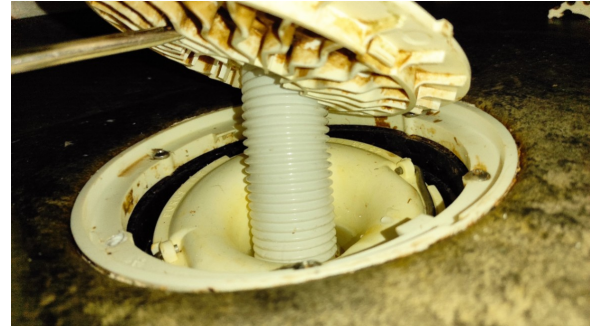
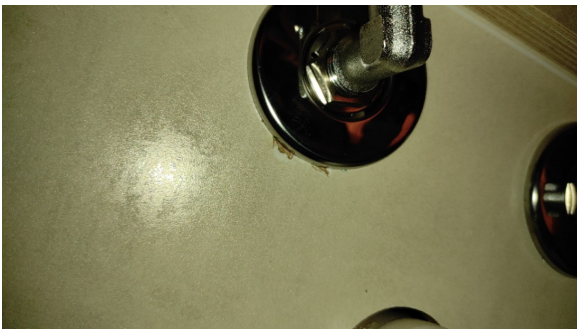
TG 2 Sluk, membran og tettesjikt

- Det er påvist mangelfull/feil utførelse rundt rørgjennomføringer e.l. som gir fare for fukt i konstruksjonen i våtzone.

Manglende skruer på klemring bør monteres, dersom klemringen ikke er godt nok festet kan dette medføre lekkasje mellom tettesjikt og sluk.

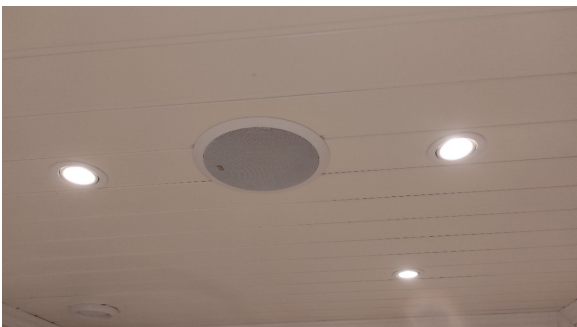
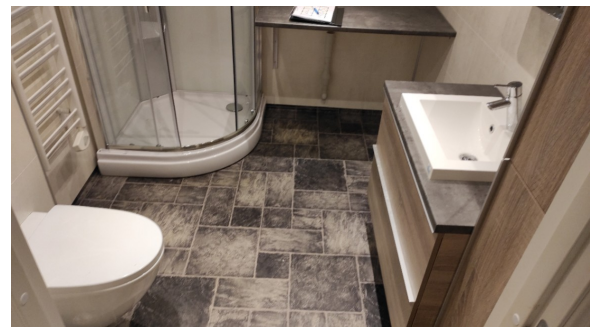
📍 TG 2 Sanitærutstyr og innredning

- Uten dreneringsløsning/lekkasjesikring kan lekkasjer pågå over lang tid uten å bli oppdaget. Dette kan føre til omfattende fuktskader i omkringliggende byggematerialer.

Ytterligere undersøkelser rundt radioen anbefales.

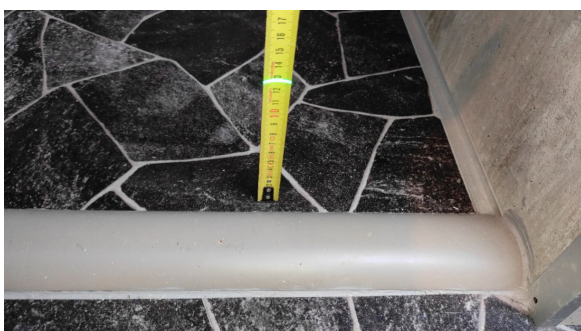
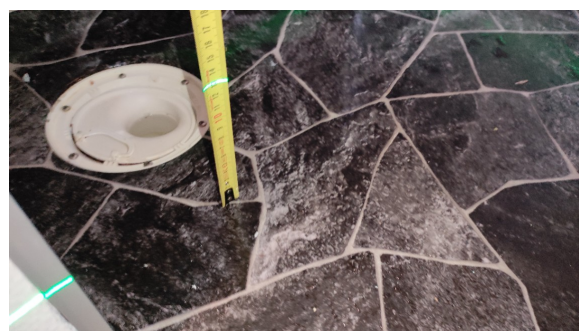
TG 2 Overflater Gulv

- Til tross for avviket i fall/høydeforskjell til sluk, vil gulvet fortsatt kunne lede vann mot sluket, men med redusert effektivitet. Dette kan potensielt øke risikoen for vannansamling i enkelte områder av badet.

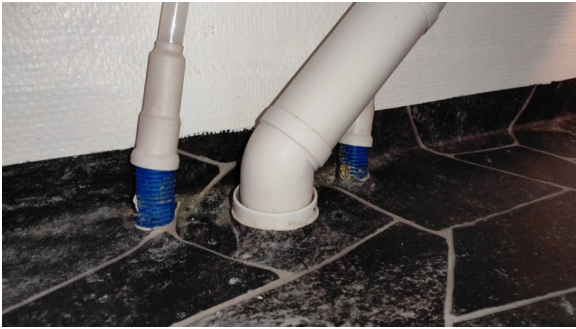
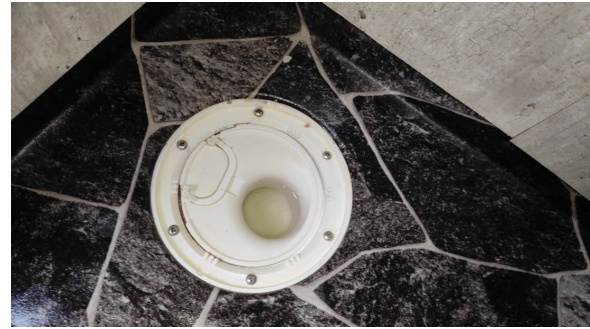
TG 2 Sluk, membran og tettesjikt

Konsekvensen av manglende utbedring er økt risiko for fuktskader og følgeskader i underliggende konstruksjoner.

Generelt bør man unngå rørgjennomføringer i gulvet, men kan man ikke unngå det må membranen trekkes opp på hylserør/varerør i en høyde minst 25 mm over ferdig gulv. Avstanden mellom rørene bør være minst 100 mm, og i avstand 40 mm fra vegg. Dette for å sikre at membranarbeidene kan utføres på en sikker og god måte.

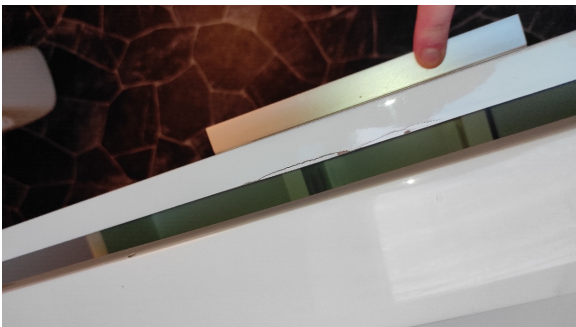
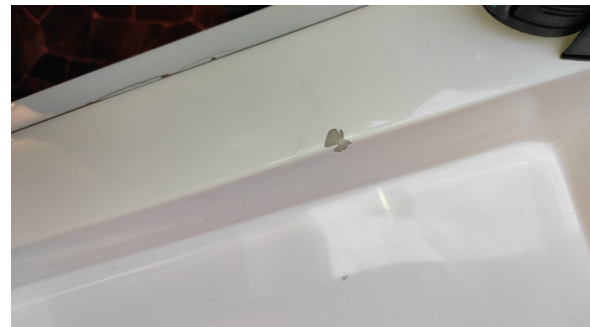
TG 2 Sanitærutstyr og innredning

- Riss er vanligvis overfladiske skader i servantens overflate eller glasur. Konsekvensene av riss er hovedsakelig kosmetiske.

Det bør vurderes å reparere eller skifte ut innredningen for å hindre videre forringelse og sikre funksjon og hygiene. Skader som hakk og sprekker kan føre til fuktskader, redusert levetid og vanskeliggjøre rengjøring.

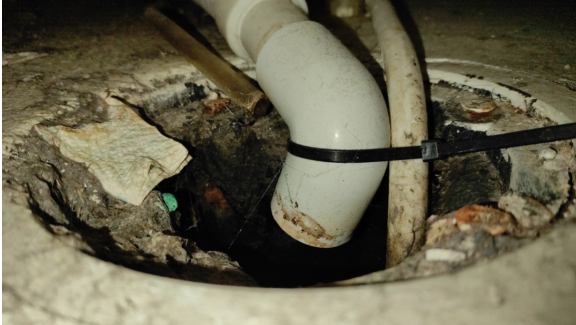
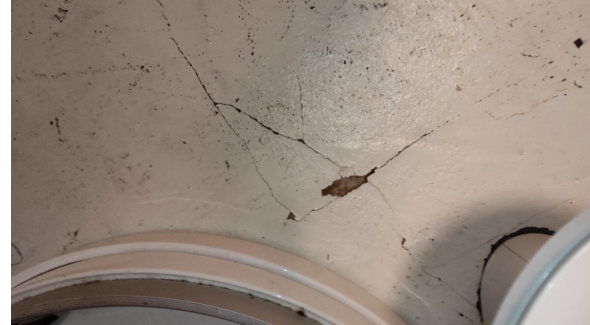
TG 3 Generell

- Manglende oppgradering av våtrommet medfører høy risiko for at konstruksjonene ikke vil tåle vanlig bruk av vann eller lekkasjer. Selv om det er dusjkabinett, er det fortsatt en betydelig risiko for at våtrommets konstruksjoner ikke tåler lekkasjer. Dette kan føre til fuktskader på tilstøtende konstruksjoner.

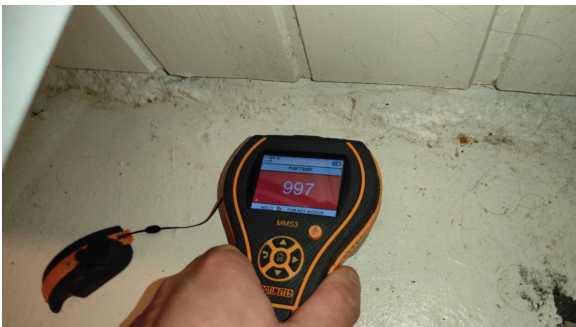
TG 2 Tilliggende konstruksjoner våtrom

- Dersom tiltaket ikke utføres er det fare for ytterligere skadeutvikling.

Våtrommet må totalrenoveres. Alle forhold med tettesjikt, våtsone, sluk m.m. må dokumenteres.

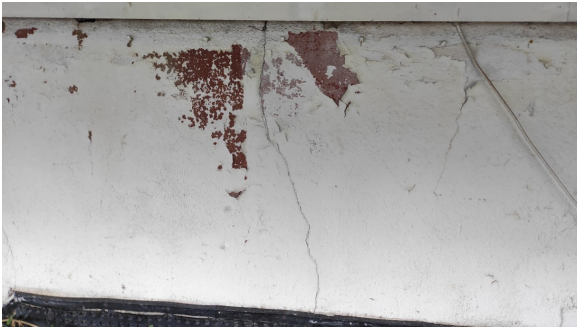
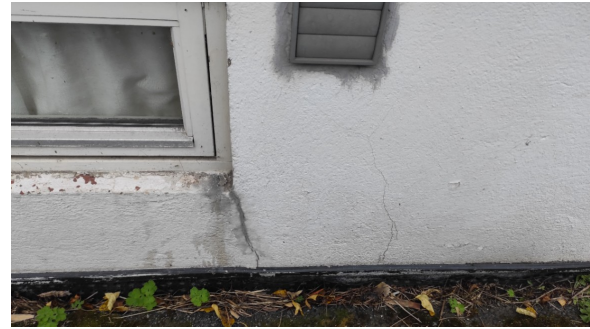
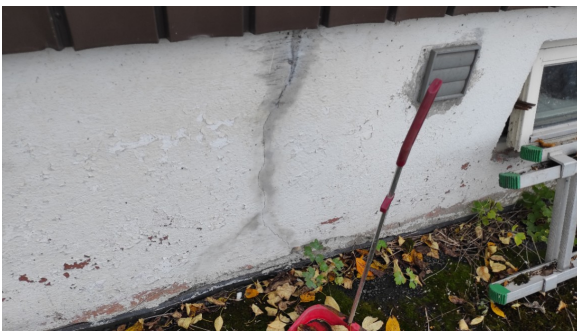
TC 2 Grunnmur og fundamenter

Dersom dette ikke utbedres, kan det føre til økt risiko for fuktopptak og forringelse av betongoverflaten.
