# Tilstandsrapport

Fritidsbolig

Fjellvegen 1080 , 7730 BEITSTAD

Befaringsdato: 23.02.2026

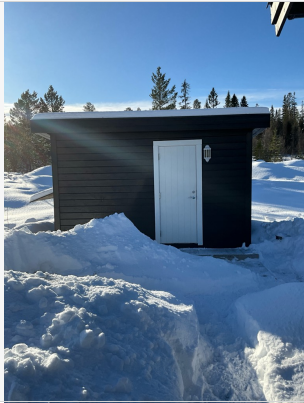
## Bod

Bod og utedo.

Bygget er ikke tilstandsvurdert ihht Forskrift til avhendingslova og NS3600. Dette er kun en enkel beskrivelse.

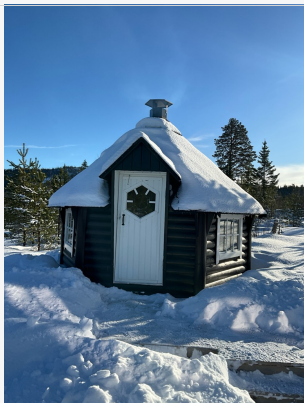
## Grillhytte

Grillhytte
