# Tilstandsrapport

Fritidsbolig

Storjerveien 9, 2460 OSEN

Befaringsdato: 01.10.2025

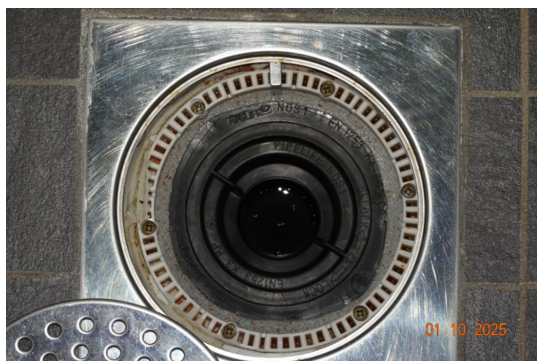
Plastsluk.

Synlig membran og slukmansjett i sluk.

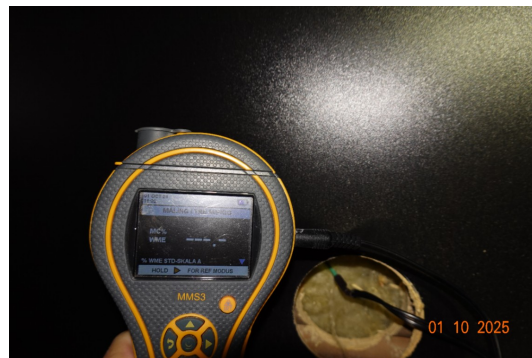
### TG 1 Tilliggende konstruksjoner våtrom

Hulltaking er foretatt midt på delevegg mot våtsonen. Ved bruk av fuktmåler ble det ikke registrert unormale verdier.

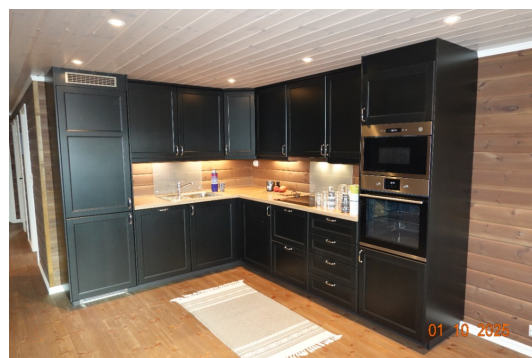
Montert komfyrvakt over koketopp.

Montert lekkasjestopper under kjøkkenbenk.

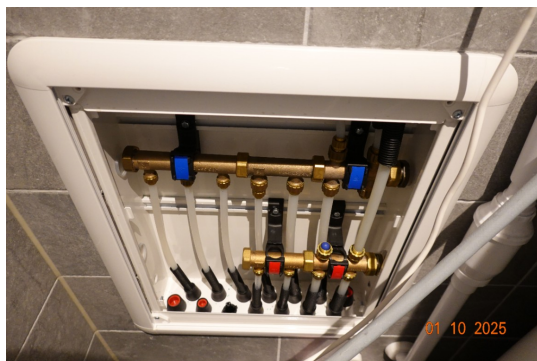
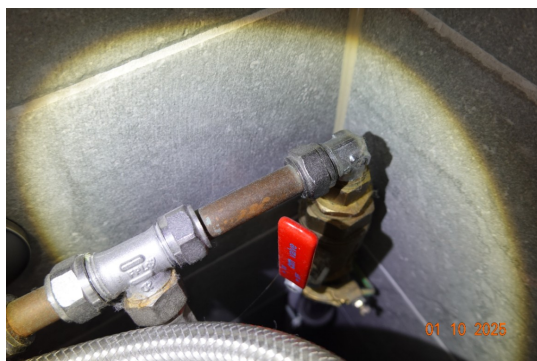
#### ! TG 1 Vannledninger

Stoppekran plassert på bad.  
Vannledninger av rør i rør.  
Koblingskap for vannrør i vegg på bad/vaskerom.  
Etablert drensåpning for eventuelt lekkasjevann.  
Utvendig vannkran.
