Tilstandsrapport

Fritidsbolig

Dyrebu Fjellgrend 64, 3622 SVENE

Befaringsdato: 13.03.2025

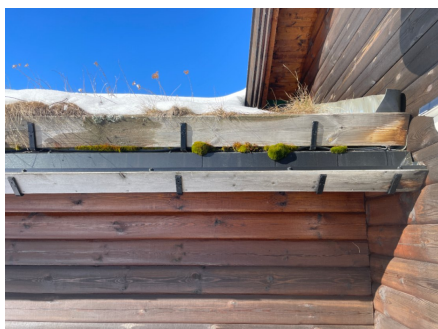
Ikke tilfredsstillende løsning mellom tak og vegg kan føre til at fukt renner ned i konstruksjonen.
Dersom det ikke er benyttet plastplate/knotteplast under torv, fører det til en reduksjon av forventet levetid på takkonstruksjonen.
Det er ingen lufting i takkonstruksjonen, og taket anbefales lagt om, se punkt takkonstruksjon.
Ved omlegging av taktekket må dette utføres etter gjeldende anbefalinger fra SINTEF eller leverandør.

Ingen synlig plastplate under torv, og takfolie er ikke tilfredsstillende festet mot hyttas hoveddel.

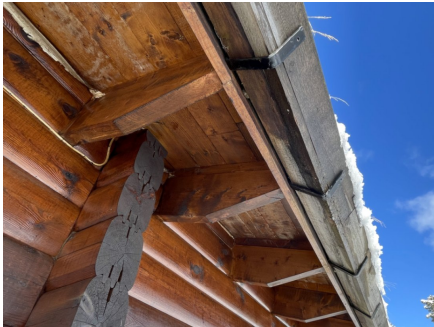
Det var stedvis fuktig trevirke i takrenner, men det var sol og varmegrader ved befarings, og det lå snø over takrennene som smeltet.

Det er stedvis merker etter fukt på trevirket på takrenner mot forkantbordet, noe som kan indikere at det er noe utettheter i beslag i takrenne.

Merker etter fukt og fukt i trevirke i takrenner

Det kan påregnes regelmessig ettersyn og rengjøring/vedlikehold, samt stedvise utbedringer.

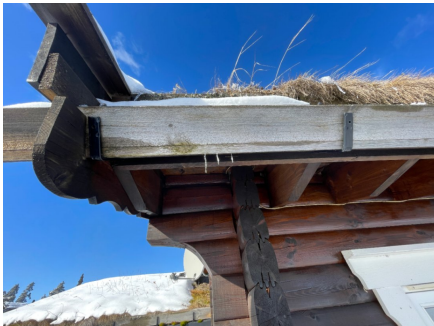
Merker etter fukt og fukt i trevirke i takrenner

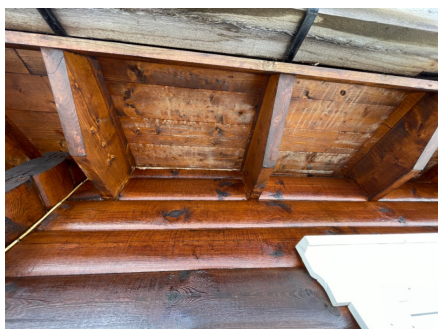
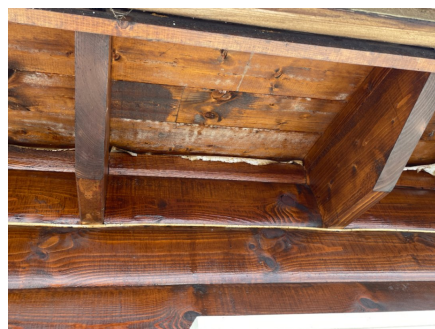
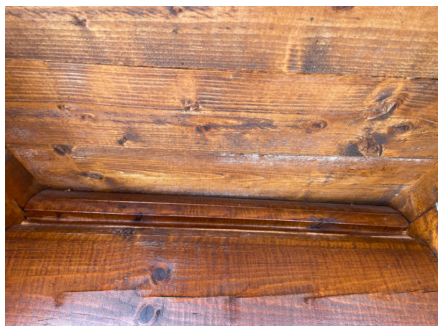
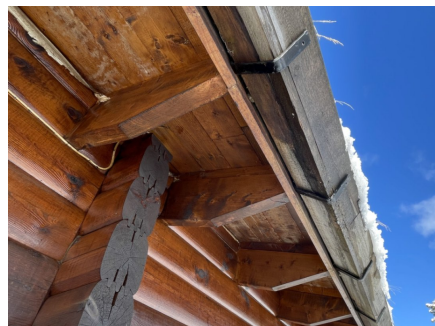
Det ble påvist fuktskjolder og muggdannelser på undersiden av undertak. På befaringsdagen ble det ikke påvist fukt, men det anbefales omlegging av under og yttertak.

Ikke tilfredsstillende lufting i konstruksjonen kan medføre kondens og fuktskader i konstruksjonen.

Fuktskader på undersiden av undertak og ingen lufting

Det anbefales omlegging av under og yttertak, og etablere inspeksjonsmulighet på loft.

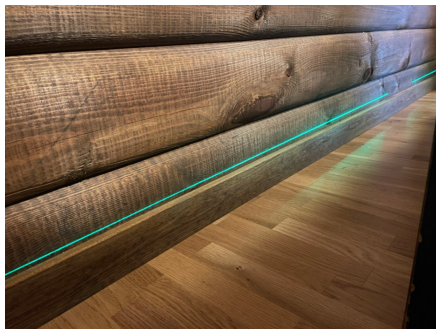
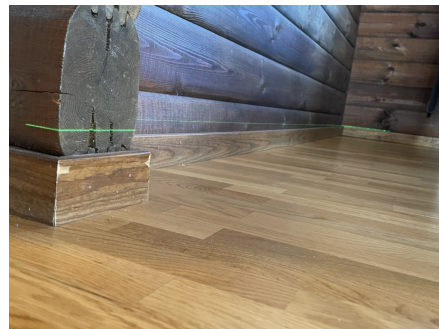
- Det er målt høydeforskjell på mellom 15-30 mm gjennom hele rommet. Tilstandsgrad 2 gis med bakgrunn i standardens krav til godkjente måleavvik.
- Målt høydeforskjell på mellom 10 - 20 mm innenfor en lengde på 2 meter. Tilstandsgrad 2 gis med bakgrunn i standardens krav til godkjente måleavvik.
- Det er avvik:

Skjevheter i gulv

- Tiltak:
- For å få tilstandsgrad 0 eller 1 må høydeforskjeller rettes opp. Det vil imidlertid sjelden være økonomisk rasjonelt som et enkeltstående tiltak i en bolig som dette. Dersom boligen en gang skal renoveres, kan man vurdere slike tiltak.

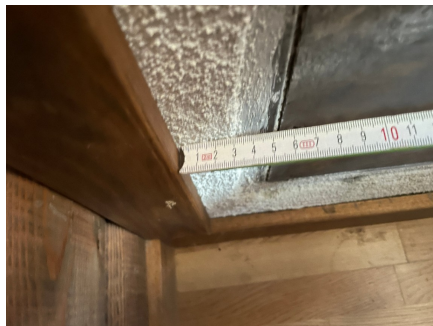
Sotluke for nærme brennbart, og ingen ubrennbar plate på gulv under sotluke

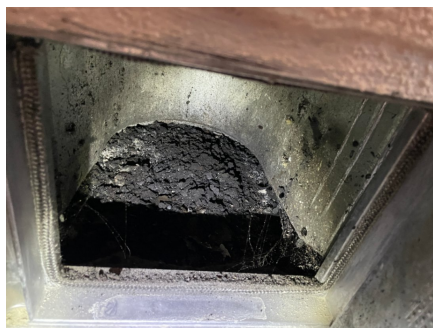
Ikke støpt bunn i sotluke

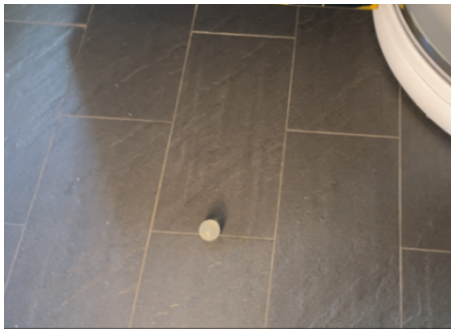
Ved en eventuell vannlekkasje på baderommet kan lekkasjevann renne ut av baderommet og forårsake skader på utenforliggende bygningsdeler.

Fall fra dusj mot badstue

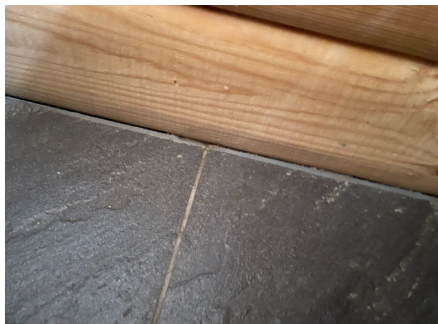
Det er fare for at fukt trenger inn i konstruksjonen.

Ingen membran i overgang vegg/gulv

For å lukke avviket må det etableres vanntett sjikt i alle våtsoner, og etableres tilfredsstillende fall på baderomsgulvet Dette medfører at gulv og membran må monteres nytt.

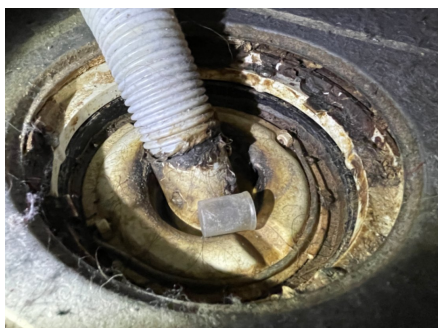
Ingen membran i sluk

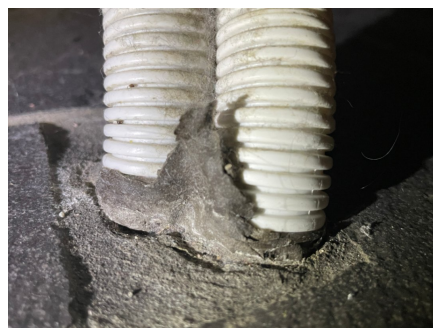
Noe synlig membran under servant, men avluttet for lavt

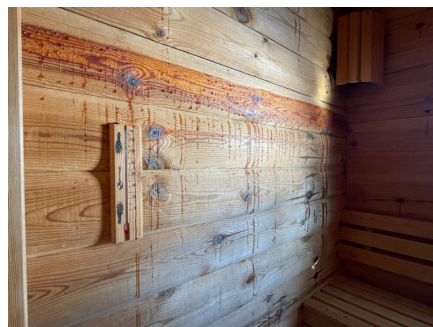
Kvae fra tømmer

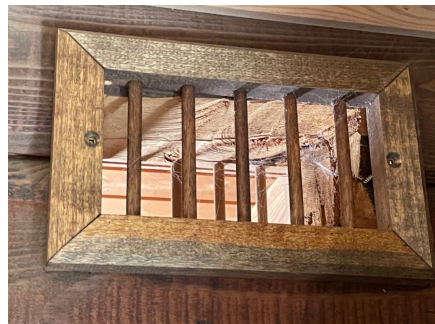
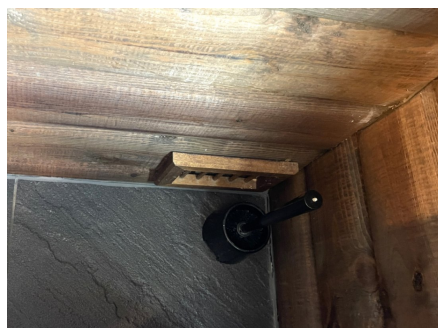
Ikke tilfredsstillende ventilasjon kan føre til fuktskader i konstruksjonene. Det anbefales å etablere tilfredsstillende ventilasjon.

Ventiler føres til baderom

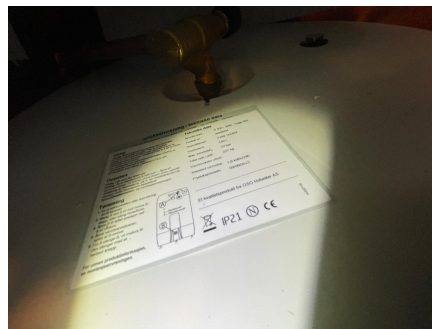
Det er merker etter fukt på gulv under varmtvannsberederens sikkerhetsventil. Varmtvannsberederen er fornyet i 2023, og fuktmerker kan være fra tidligere varmtvannsbereder.

erker etter fukt under varmtvannsbereder

- Det bør etableres tilfredsstillende avrenning eller lekkasjesikring ved varmtvannstank.

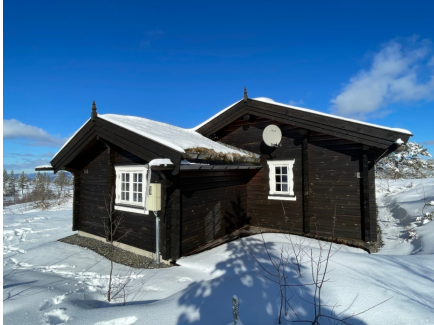
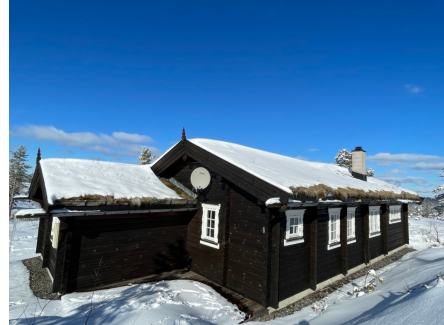
Baksiden av hytta

Ikke tilfredsstillende fall på terreng vekk fra bygningen kan føre til økt fuktbelastning på ringmur, med fare for fuktskader i konstruksjonene.
