Dyrebu fjellgrend 64, 3622 SVENE

Befaringsdato: 13.03.2025 Rapportdato: 23.03.2025 Oppdragsnr.: 12114-141320 Referansenummer: CX1663

Tilstandsrapport

FRITIDSBOLIG

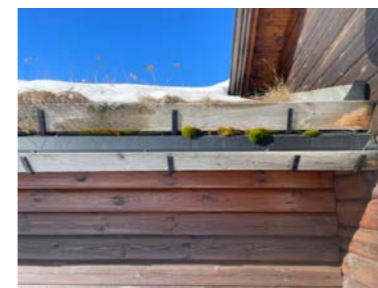
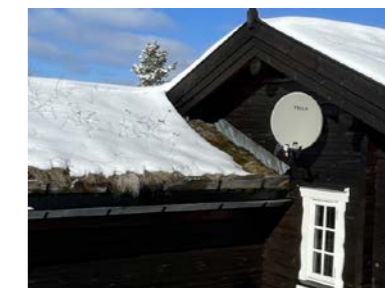
Ikke tilfredsstillende løsning mellom tak og vegg kan føre til at fukt renner ned i konstruksjonen.
Dersom det ikke er benyttet plastplate/knotteplast under torv, fører det til en reduksjon av forventet levetid på takkonstruksjonen.
Det er ingen lufting i takkonstruksjonen, og taket anbefales lagt om, se punkt takkonstruksjon.
Ved omlegging av taktekket må dette utføres etter gjeldende anbefalinger fra SINTEF eller leverandør.

Ingen synlig plastplate under torv, og takfolie er ikke tilfredsstillende festet mot hyttas hoveddel.

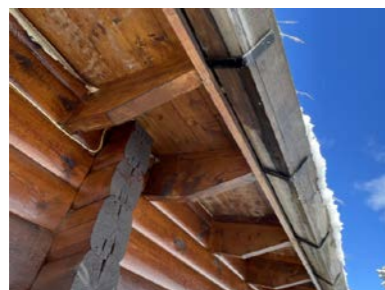
Takrenner er ikke funksjonsprøvd. Det ble ikke registrert utette renner/nedløp ved befaring. Det var stedvis fuktig trevirke i takrenner, men det var sol og varmegrader ved befaringen, og det lå snø over takrennene som smeltet. Det er stedvis merker etter fukt på trevirket på takrenner mot forkantbordet, noe som kan indikere at det er noe utttheter i beslag i takrenne.

Merker etter fukt og fukt i trevirke i takrenner

Konsekvens ved manglende vedlikehold og oppgradering vil medføre fukt i underliggende/bakenforliggende konstruksjon.
Det kan påregnes regelmessig ettersyn og rengjøring/vedlikehold, samt stedvise utbedringer.

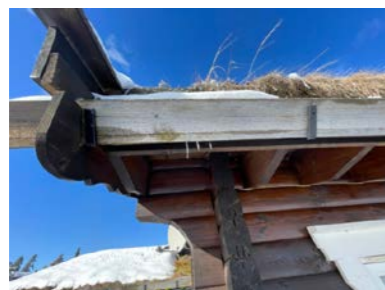
Merker etter fukt og fukt i trevirke i takrenner

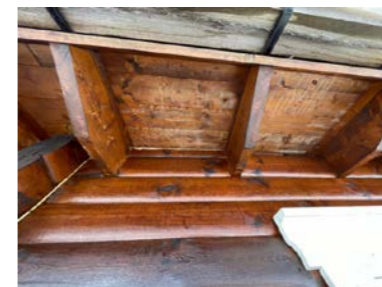
Det er liten eller ingen utlufting nede ved raft. Det ble påvist fuktskjolder og muggdannelser på undersiden av undertak. På befaringsdagen ble det ikke påvist fukt, men det anbefales omlegging av under og yttertak. Med referanse til registrerte avvik er det en risiko for fuktskader i konstruksjonen som ikke er tilgjengelig for inspeksjon. Diffusjonssperre i området ved pipe og møneås er ikke tilfredsstillende montert eller klemt fast. Dette kan forårsake kondensering i takkonstruksjonen.

Fuktskader på undersiden av undertak og ingen lufting

Ikke tilfredsstillende lufting i konstruksjonen kan medføre kondens og fuktskader i konstruksjonen.
Det anbefales omlegging av under og yttertak, og etablere inspeksjonsmulighet på loft.

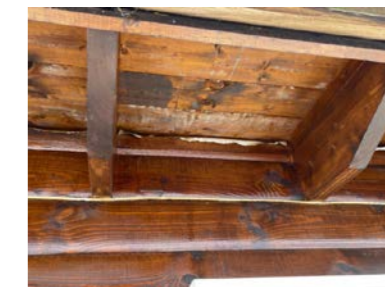
Fuktskader på undersiden av undertak og ingen lufting

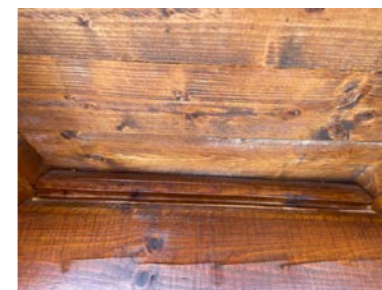
Fuktskader på undersiden av undertak og ingen lufting

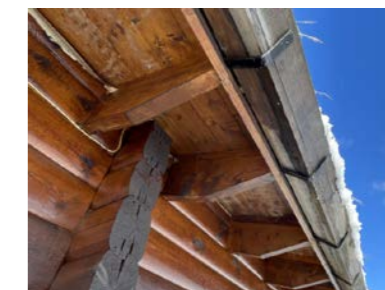
Fuktskader på undersiden av undertak og ingen lufting

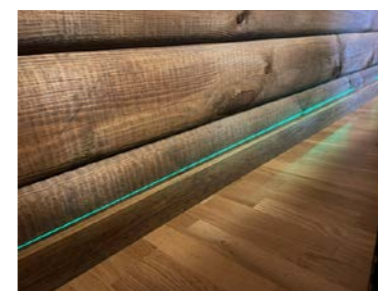
Forholdet kan redusere bygningsdelers levetid, og føre til økte vedlikeholdskostnader.

Skjevheter i gulv

Bygningsdelen anbefales holdt under oppsyn.

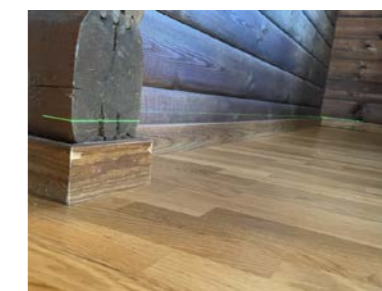
Skjevheter i gulv

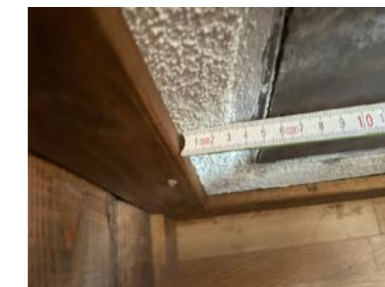
Sotluke for nærme brennbart, og ingen ubrennbar plate på gulv under sotluke

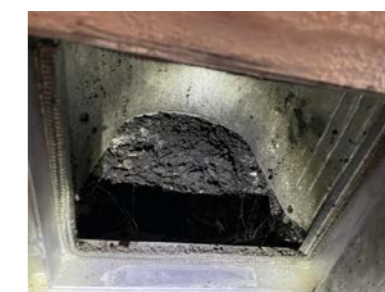
Ikke støpt bunn i sotluke

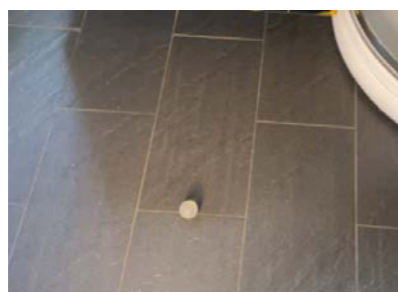
Ved en eventuell vannlekkasje på baderommet kan lekkasjevann renne ut av baderommet og forårsake skader på utenforliggende bygningsdeler.

Fall fra dusj mot badstue

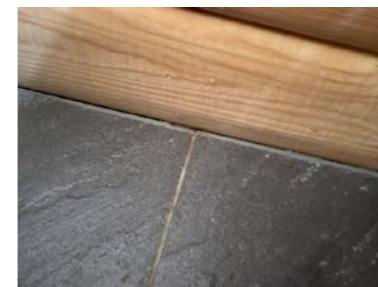
Ingen membran i overgang vegg/gulv

Det er fare for at fukt trenger inn i konstruksjonen. For å lukke avviket må det etableres vanntett sjikt i alle våtsoner, og etableres tilfredsstillende fall på baderomsgulvet Dette medfører at gulv og membran må monteres nytt.

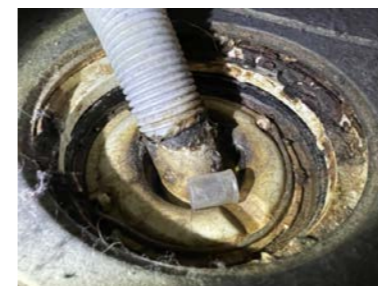
Ingen membran i sluk

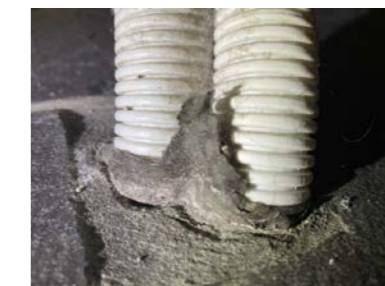
Noe synlig membran under servant, men avsluttet for lavt

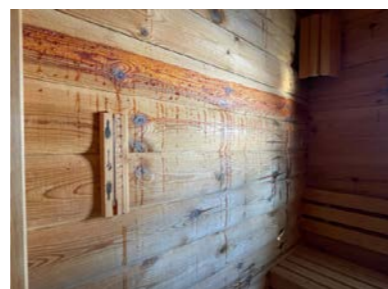
Kvae fra tømmer

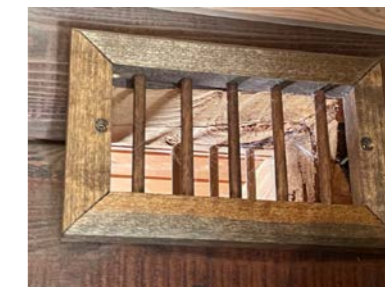
Ventiler føres til baderom

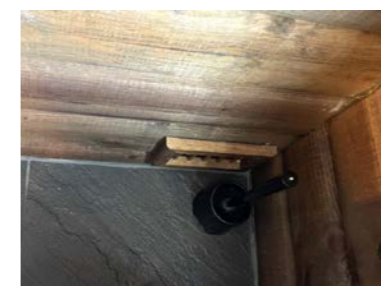
Ventiler føres til baderom

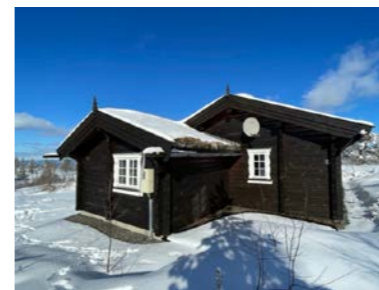
Ikke tilfredsstillende fall på terreng vekk fra bygningen kan føre til økt fuktbelastning på ringmur, med fare for fuktskader i konstruksjonene.

Baksiden av hytta

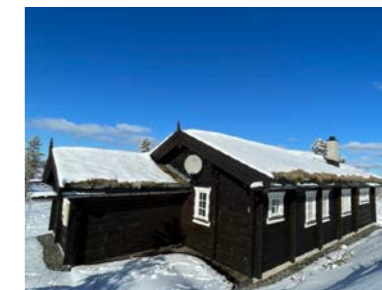
Baksiden av hytta
