Dyrebu fjellgrend 64, 3622 SVENE

Fritidsbolig  
Dyrebu Fjellgrend 64, 3622 SVENE  
FLESBERG kommune  
gnr. 142, bnr. 39

Befaringsdato: 13.03.2025    Rapportdato: 23.03.2025    Oppdragsnr.: 12114-141320    Referansenummer: CX1663  
Autorisert foretak: Drammen Takstsenter AS    Sertifisert Takstingeniør: Thomas Green    Vår ref:

## Tilstandsrapport

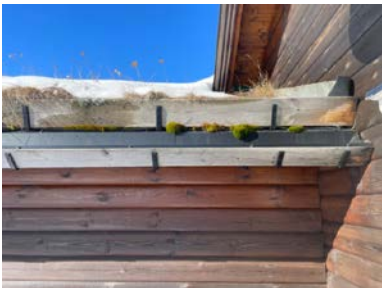
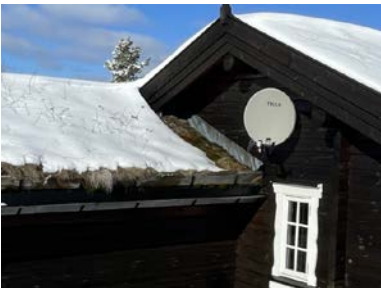
Ikke tilfredsstillende løsning mellom tak og vegg kan føre til at fukt renner ned i konstruksjonen.  
Dersom det ikke er benyttet plastplate/knotteplast under torv, fører det til en reduksjon av forventet levetid på takkonstruksjonen.  
Det er ingen lufting i takkonstruksjonen, og taket anbefales lagt om, se punkt takkonstruksjon.  
Ved omlegging av taktekket må dette utføres etter gjeldende anbefalinger fra SINTEF eller leverandør.

Ingen synlig plastplate under torv, og takfolie er ikke tilfredsstillende festet mot hyttas hoveddel.

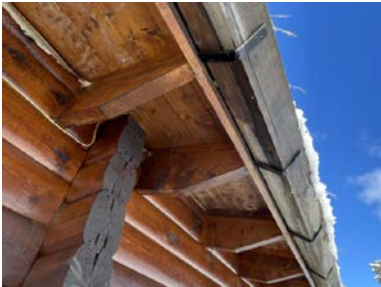
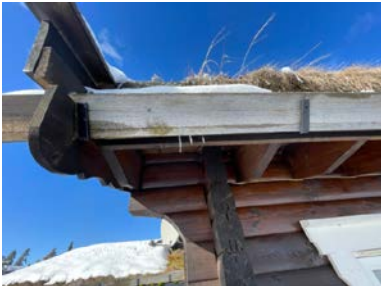
Takrenner er ikke funksjonsprøvd. Det ble ikke registrert utette renner/nedløp ved befaring. Det var stedvis fuktig trevirke i takrenner, men det var sol og varmegrader ved befaringen, og det lå snø over takrennene som smeltet. Det er stedvis merker etter fukt på trevirket på takrenner mot forkantbordet, noe som kan indikere at det er noe utettheter i beslag i takrenne.

Merker etter fukt og fukt i trevirke i takrenner

Konsekvens ved manglende vedlikehold og oppgradering vil medføre fukt i underliggende/bakenforliggende konstruksjon.  
Det kan påregnes regelmessig ettersyn og rengjøring/vedlikehold, samt stedvise utbedringer.

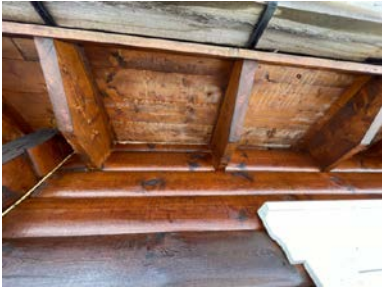
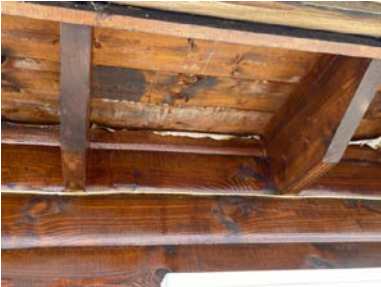
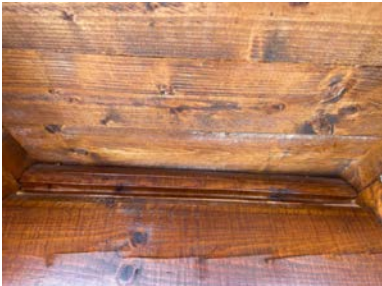
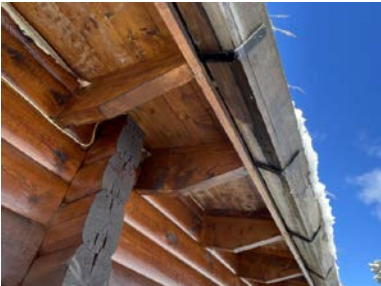
Det er liten eller ingen utlufting nede ved raft. Det ble påvist fuktskjolder og muggdannelser på undersiden av undertak. På befaringsdagen ble det ikke påvist fukt, men det anbefales omlegging av under og yttertak. Med referanse til registrerte avvik er det en risiko for fuktskader i konstruksjonen som ikke er tilgjengelig for inspeksjon. Diffusjonssperre i området ved pipe og møneås er ikke tilfredsstillende montert eller klemt fast. Dette kan forårsake kondensering i takkonstruksjonen.

Fukskader på undersiden av undertak og ingen lufting

Ikke tilfredsstillende lufting i konstruksjonen kan medføre kondens og fukskader i konstruksjonen.  
Det anbefales omlegging av under og yttertak, og etablere inspeksjonsmulighet på loft.

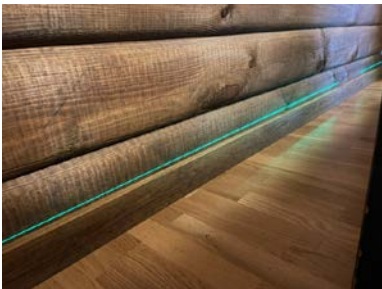
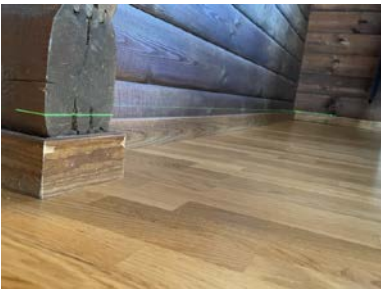
• Det er målt høydeforskjell på mellom 15-30 mm gjennom hele rommet. Tilstandsgrad 2 gis med bakgrunn i standardens krav til godkjente måleavvik.  
• Målt høydeforskjell på mellom 10 - 20 mm innenfor en lengde på 2 meter. Tilstandsgrad 2 gis med bakgrunn i standardens krav til godkjente måleavvik.  
• Det er avvik:

Skjevheter i gulv

- For å få tilstandsgrad 0 eller 1 må høydeforskjeller rettes opp. Det vil imidlertid sjelden være økonomisk rasjonelt som et enkeltstående tiltak i en bolig som dette. Dersom boligen en gang skal renoveres, kan man vurdere slike tiltak.

Etasjeskiller fungerer med dagens tilstand.  
Forholdet kan redusere bygningsdelers levetid, og føre til økte vedlikeholdskostnader.  
Bygningsdelen anbefales holdt under oppsyn.

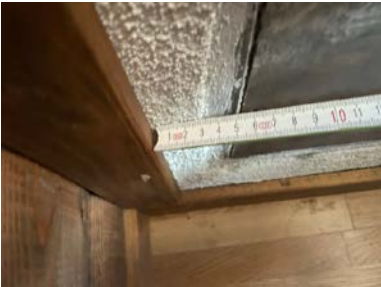
Sotluke for nærme brennbart, og ingen ubrennbar plate på gulv under sotluke

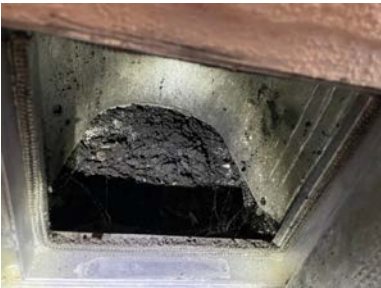
Ikke støpt bunn i sotluke

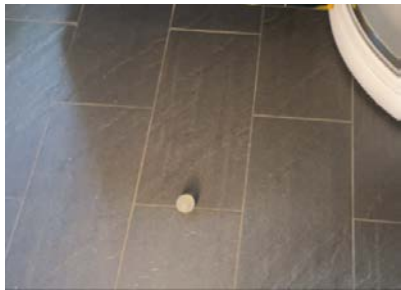
Fall fra dusj mot badstue

Konsekvens/tiltak  
• Tiltak:  
Det er fare for at fukt trenger inn i konstruksjonen. For å lukke avviket må det etableres vanntett sjikt i alle våtsoner, og etableres tilfredsstillende fall på baderomsgulvet Dette medfører at gulv og membran må monteres nytt.

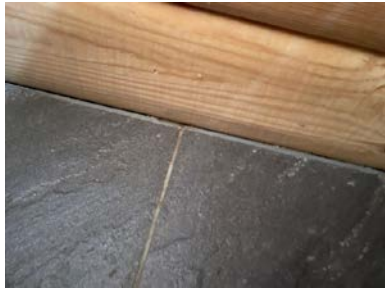
Ingen membran i overgang vegg/gulv

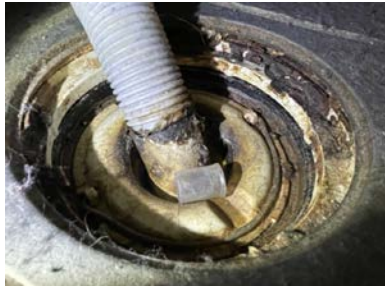
Ingen membran i sluk

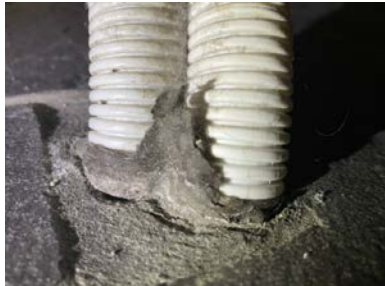
Noe synlig membran under servant, men avsluttet for lavt

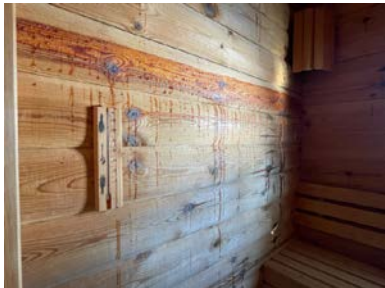
Kvæ fra tømmer

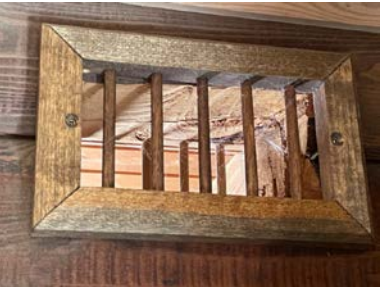
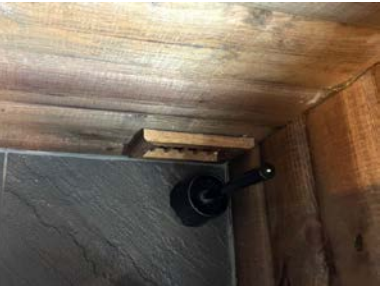
- Mer enn halvparten av forventet brukstid er passert på badstuovn. Badstueovnen er ikke funksjonstestet. Ventiler føres til baderom, og det er ikke ventilasjon på baderom. Konsekvens/tiltak
- Andre tiltak: Ikke tilfredsstillende ventilasjon kan føre til fuktskader i konstruksjonene. Det anbefales å etablere tilfredsstillende ventilasjon. Modernisering av utstyr/teknisk anlegg kan påregnes med tiden.

Ventiler føres til baderom

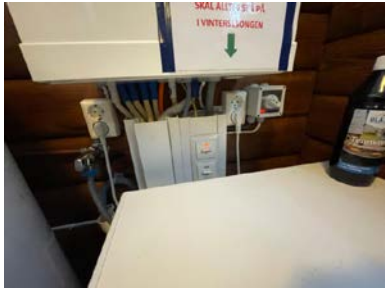
Det er ikke montert endeplugger på ledninger for rør-i-rør installasjoner eller lekkasjesikring.

Ikke montert endeplugger på vannrør.

varmtvannsbereder eller vannrør, så vil ikke lekkasjevann føres tilfredsstillende til sluk. Forholdet kan redusere bygningsdelens levetid, og føre til økte vedlikeholdskostnader. Det anbefales å montere lekkasjesikring for vanninstallasjoner på teknisk rom. Det må monteres tettemuffer på varerør i kjøkkenbenk og på baderom. På generelt grunnlag anbefales det at vannledninger kontrolleres av fagkyndig personell.

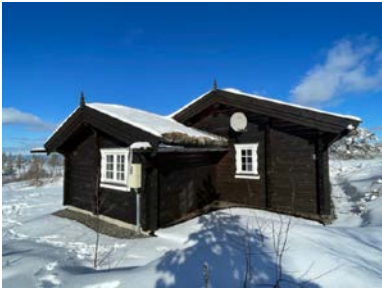
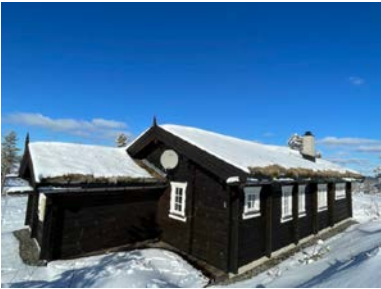
Ikke tilfredsstillende fall på terreng vekk fra bygningen kan føre til økt fuktbelastning på ringmur, med fare for fuktskader i konstruksjonene.

Baksiden av hytta
