# Tilstandsrapport

📍 Hans Nordahls gate 62 , 0481 OSLO

# gnr. 79, bnr. 127, snr. 108

Befaringsdato: 04.12.2025

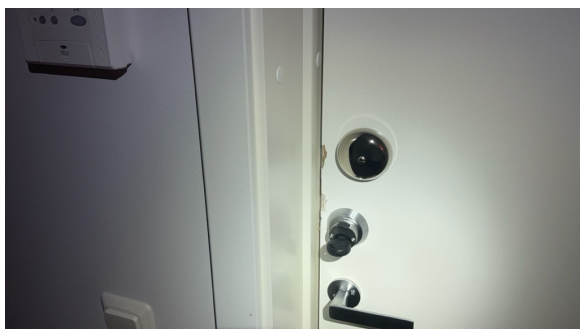
### TG 2 Dører

Entrédøren er utført i henhold til brannklasse B30 og har lydklassifisering på 40 dB. Balkongdøren er med tolags isolerglass, produsert i 2015. Entrédøren er uten datomerking.

Det er registrert skade på karm og dørblad ved entrédøren. Døren skal skiftes i sin helhet, og funksjon vurderes ikke nærmere. Balkongdøren fremstår i god teknisk stand uten synlige skader, punktering eller funksjonssvikt ved befaring.

Entrédøren vurderes til TG2 grunnet skade som krever utskiftning. Balkongdøren vurderes til TG1, basert på alder og tilstand.

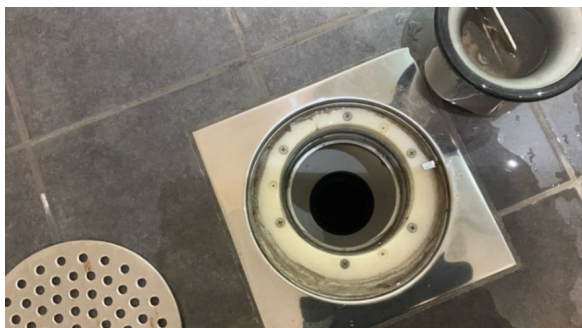
## TG 1 Sluk, membran og tettesjikt

Badet har sluk i metall. Badet er fra byggeår 2016. Membranen ligger skjult og kan ikke inspiseres uten destruktive inngrep.

Det foreligger ingen synlige tegn til lekkasje, fuktskader eller svekkelser rundt slukområdet. Basert på konstruksjonstype (prefabrikkert kabin) og byggeår anses løsningen som tilfredsstillende og i tråd med gjeldende krav på oppføringstidspunktet.

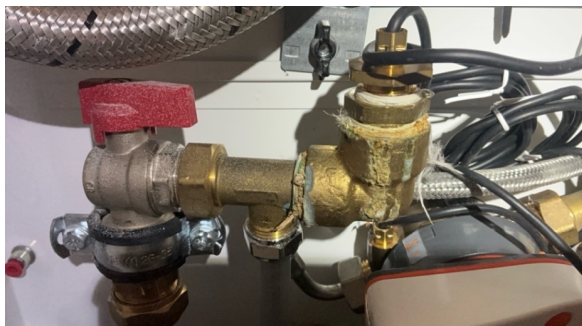
## TG 2 Vannledninger

Vannledningssystemet er utført i plast (rør-i-rør-system), og anlegget er i hovedsak skjult i konstruksjonen. Det er registrert synlig drenerør fra fordelerskap med utløp til bad som del av lekkasjesikringen. Stengekraner er plassert i skap og er funksjonstestet. Det er observert irr og fukt rundt kobling til vannmåler.

- Det er irr på rør.

Rør-i-rør-systemet er en moderne løsning som gir god lekkasjesikring, og anlegget fremstår i funksjonell stand. Irr og fukt ved koblingen til vannmåler indikerer mulig lekkasje eller kondens, og det anbefales at dette kontrolleres av rørlegger.

Grunnet registrert fukt og irr ved kobling, settes TG2 etter NS 3600:2018, det anbefales at dette kontrolleres av rørlegger for å unngå følgeskader.
