Tilstandsrapport

📍 Ekervegen 5C , 2030 NANNESTAD

gnr. 27, bnr. 365, snr. 22

Oppdragsnr.: 22668-1021

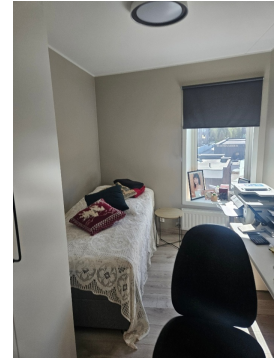
Risiko: Slitasjen kan gi risiko for redusert, tetthet rundt vinduene, skjulte skader, kvalitet og levetid på materialenes overflater.

Konsekvens: Forholdet kan medføre behov for utbedring eller utskifting.

Anbefalt tiltak: Det anbefales å vurdere vedlikehold eller eventuelt utskifting, utført av en fagperson.

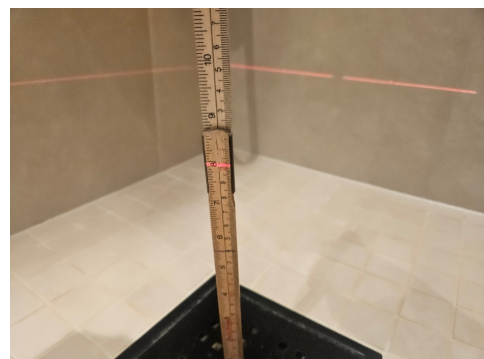
! TG 1 Overflater Gulv

Årstall: 2023

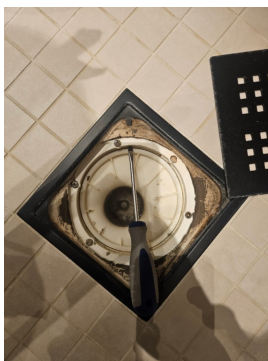
! TG 1 Sluk, membran og tettesjikt

Årstall: 2023

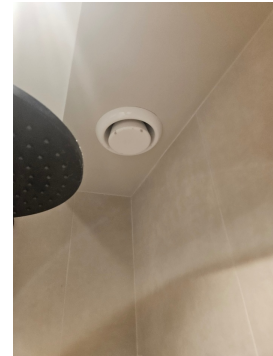
! TG 1 Tilliggende konstruksjoner våtrom

Det ble ikke utført hull boring fra tilstøtende rom (gang) til bad for å måle fukt i bunnsvill. grunnet at badet er fra 2024.

Risiko: Det kan gi økt risiko for skjulte skader som ikke ble avdekket på befaringstidspunktet.

Konsekvens: Forholdet kan medføre behov for utbedring dersom det viser seg å foreligge skjulte skader.

Det ble søkt etter fukt på tilgjengelige tilstøtende overflater under befaringen, der det ikke ble avdekket unormale verdier.

Anbefalt tiltak: Skulle det foreligge mistanke om feil eller avvik, anbefales det å undersøke veggkonstruksjonen nærmere ved åpning, utført av fagperson, for å avklare omfang og eventuelt behov for utbedring.
