# Tilstandsrapport

Boligbygg med flere boenheter

Disenvegen 2B , 2318 HAMAR

Befaringsdato: 20.01.2026

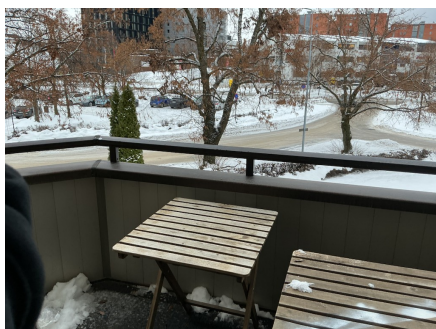
Oversiktsbilde balkong.

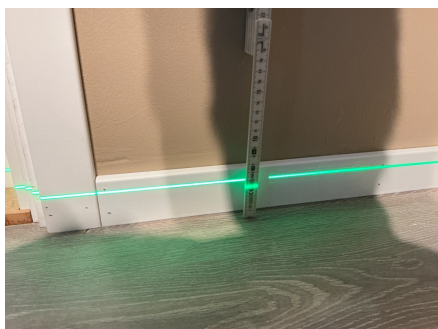
Det er målt et totalavvik på ca. 25 mm i etasjeskiller i stue. I tillegg er det registrert knirk i gulv, jf. omtale under punkt innvendige overflater. Forholdet vurderes å ha sammenheng med byggets alder, normale setninger og bevegelser i konstruksjonen. Forholdet medfører økt risiko for videre skjevheter og redusert komfort ved bruk.

Konsekvensen er redusert brukskomfort og estetisk avvik. Det anbefales nærmere vurdering av etasjeskillet ved større ombygginger eller dersom skjevheter og knirk oppleves økende over tid.

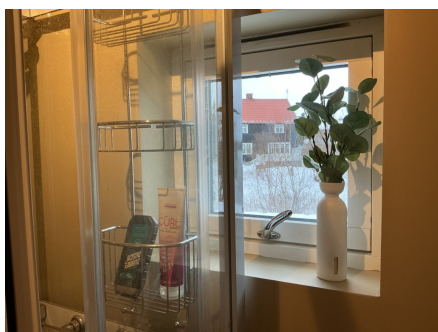
Veggflater på bad er sparklet og malt, selger opplyser at det er benyttet produkter beregnet for våtrom, men det er ikke fremlagt dokumentasjon på utført tettesjikt bak overflatene. Overflatebehandlingen er ikke å anse som vanntett løsning. I tillegg er vindu plassert innenfor dusjsonen, noe som gir økt fuktbelastning på veggflater og vinduskonstruksjon. Forholdet medfører økt risiko for fuktpåvirkning og skadeutvikling i veggkonstruksjoner og tilstøtende bygningsdeler.

Vindu er plassert i dusjsone.

Konsekvensen er økt risiko for skjulte fuktskader. Det anbefales fortsatt bruk av dusjkabinett som begrenser fuktbelastning på vegger og vindu, som et midlertidig risikoreduserende tiltak i påvente av oppgradering av badet. Ved oppgradering bør vegger utføres med dokumentert, godkjent tettesjikt tilpasset våtrom.

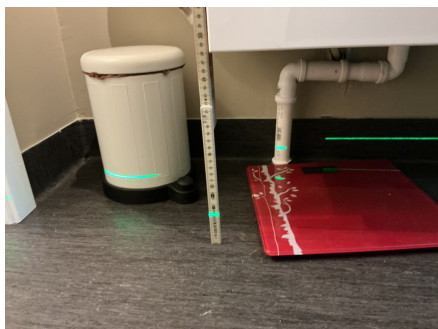
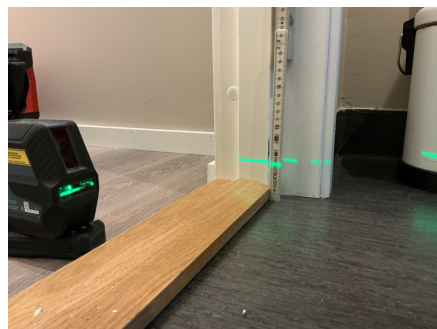
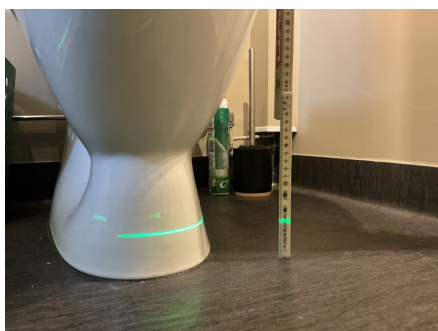
Det er målt en høydeforskjell på ca. 20 mm fra sluk til topp membran ved terskel, som er under anbefalt nivå. Gulvet fremstår tilnærmet flatt fra servant- og toalettområde mot terskel. Det er ikke etablert oppbrett av membran ved terskel. Forholdet medfører økt risiko for at eventuelt lekkasjevann eller overflatevann ledes mot dør og ut av våtrommet, med økt risiko for skadeutvikling på tilstøtende konstruksjoner.

Konsekvensen er økt risiko for fukt- og vannskader utenfor våtrommet. Det anbefales fortsatt bruk av dusjkabinett for å begrense vannbelastning på gulvet, kombinert med etablering av automatisk lekkasjestopper med fuktsensor ved dør, som et midlertidig risikoreducerende tiltak i påvente av oppgradering av badet. Ved oppgradering bør gulv utføres med tilfredsstillende fallforhold og oppbrett ved terskel.

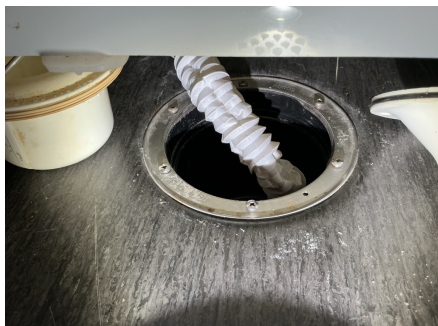
Det foreligger ikke dokumentasjon på utført tettesjikt på badet. Veggflater er utført med sparkel og maling, og løsningen er lite egnet for direkte belastning av bruksvann, selv om selger opplyser at det er benyttet våtromsprodukter. Forholdet medfører økt risiko for fuktpåvirkning og skadeutvikling i veggkonstruksjoner og tilstøtende bygningsdeler.

Konsekvensen er økt risiko for skjulte fuktskader. Det anbefales fortsatt bruk av dusjkabinett som begrenser vannbelastning på veggflater, som et midlertidig risikoreducerende tiltak i påvente av oppgradering av badet. Ved oppgradering bør vegger utføres med dokumentert, godkjent tettesjikt tilpasset våtrom.

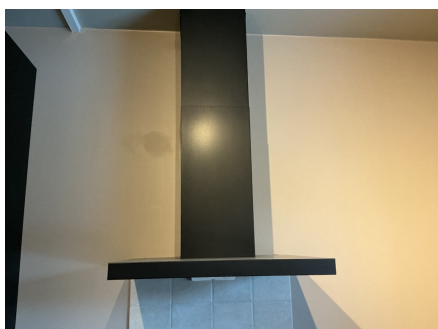
Kjøkkenet er utstyrt med ventilator med kullfilter, og det er ikke etablert forsert eller mekanisk avtrekk fra kokesonen. Løsningen gir begrenset fjerning av fukt, matos og partikler. Forholdet medfører økt risiko for luktspredning, fettavsetninger og fuktbelastning på innvendige overflater og tilstøtende konstruksjoner.

Konsekvensen er redusert inneklime og økt vedlikeholdsbehov. Etablering av mekanisk avtrekk til det fri anbefales. Det presiseres at det bør avklares med borettslaget om muligheten for dette.

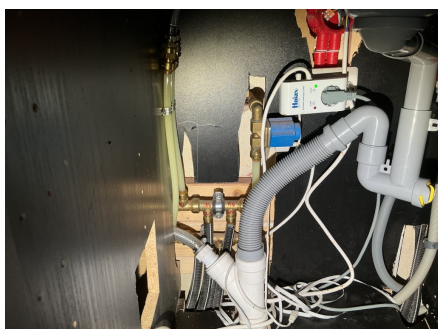
Det er ikke registrert synlige avvik på vannrør ved befaring. Deler av rørinstallasjonene er fra byggeåret og har nådd en alder som tilsier redusert restlevetid. Forholdet medfører økt risiko for lekkasjer og følgeskader på tilstøtende konstruksjoner.

Konsekvensen er økt risiko for vannskader. Det anbefales å holde eldre deler av rørinstallasjonene under jevnlig oppsikt, og å påregne utskifting av disse over tid.

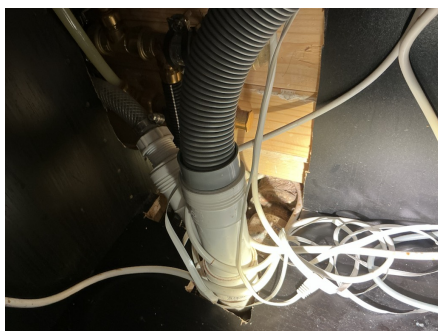
Det er ikke registrert synlige avvik på avløpsrør ved befaring. Deler av avløpsinstallasjonene er fra byggeåret og har nådd en alder som tilsier redusert restlevetid. Forholdet medfører økt risiko for lekkasjer, blokkeringer og følgeskader på tilstøtende konstruksjoner.

Konsekvensen er økt risiko for vann- og fuktskader. Det anbefales å holde eldre deler av avløpsinstallasjonene under jevnlig oppsikt, og å påregne utskifting av disse over tid.

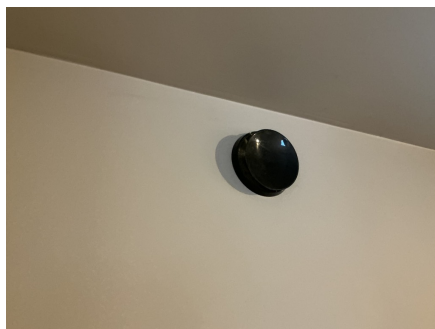
Det er registrert tegn til tidligere kondens på nedre del av vinduer. Forholdet vurderes å ha sammenheng med begrenset luftutskifting, særlig i perioder med høy fuktbelastning. Forholdet medfører økt risiko for fuktbelastning på innvendige overflater og redusert inneklima.

Konsekvensen er redusert bokomfort og økt risiko for fuktrelaterte skader. Det anbefales å sikre tilstrekkelig lufting gjennom bruk av eksisterende ventiler, regelmessig åpning av vinduer og bruk av avtrekk på bad. Etablering av flere ventiler eller andre ventilasjonsløsninger forutsetter avklaring og godkjenning fra borettslaget.

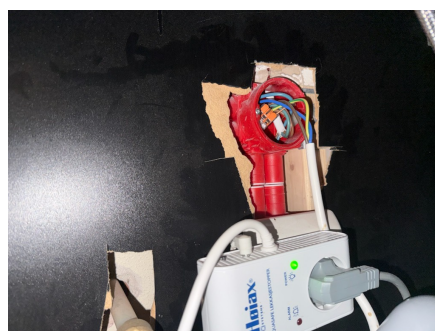
Ja Det er ikke fremlagt dokumentasjon på det elektriske anlegget som er installert etter at krav om samsvarserklæring ble innført. Manglende dokumentasjon gir usikkerhet knyttet til om anlegget er utført i samsvar med gjeldende regelverk og fagmessig utførelse. I tillegg er det registrert at deksel mangler på koblingsboks til varmtvannsbereder. Det anbefales derfor at det gjennomføres en utvidet el-kontroll utført av registrert elektroinstallatør.
