Tilstandsrapport

Rekkehus

Steinlivegen 9, 1929 AULI

Befaringsdato: 05.02.2025

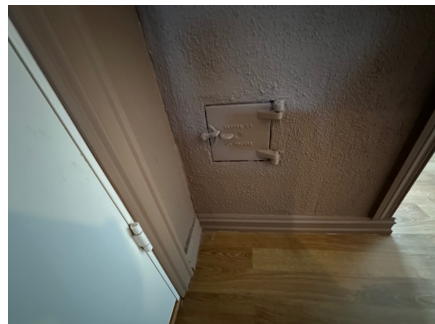
ⓉG 1 Rom Under Terreng

Punktet må sees i sammenheng med 'Drenering'

Gulvet har laminat. Veggene har plater. Hulltaking er foretatt uten å påvise unormale forhold. Hulltaking er foretatt ved/i bod. Fuktktivemåling (vekt%) i konstruksjonen ble målt til 14.

Det bemerkes spesielt at utforede vegger og tilfarergulv er en risikokonstruksjon. Med det menes å formidle at fuktskader kan ligge inne i lukkede konstruksjoner. Det måles ikke høye verdier på tilfeldig valgt sted i kjeller på befaringsdagen.
