# Tilstandsrapport

Boligbygg med flere boenheter

Høgmovegen 29, 7340 OPPDAL

Befaringsdato: 21.08.2025

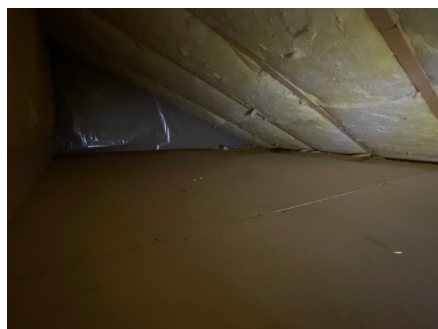
Takkonstruksjonen har sperrekonstruksjon med innvendig kledde himlinger. Det er tilkomst til kneloft via dører i knevegg. Det er ikke tilkomst til kaldloft fra leiligheten. Det ble ikke registrert synlige avvik ved kontroll av kneloft og av innvendig kledde himlinger.

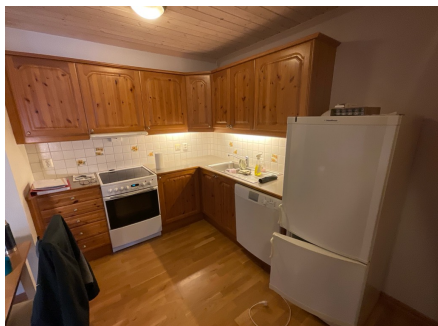
Kjøkkenet har innredning med profilerte fronter. Benkeplaten er av laminat. Det er opplegg for oppvaskmaskin og komfyrvakt. Innredningen har normal slitasje og funksjon.

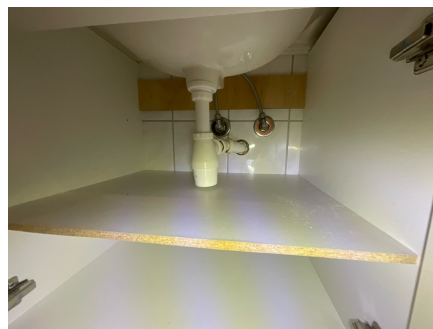
Innvendige vannledninger er av plast (rør i rør). Det er besiktiget i rørskap som er etablert i bod på loft. Stoppekran er også etablert her. Vannledninger fremstår med normal funksjon.
