# Tilstandsrapport

Enebolig

Marøyvalvegen 5, 7900 RØRVIK

Befaringsdato: 20.10.2025

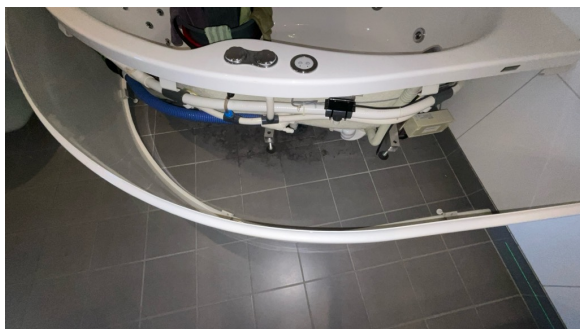
## 1. ETASJE > BAD/VASKEROM

- Det er ikke påvist tilfredsstillende løsning for å synliggjøre lekkasje fra innebygget sisterner.

- Uten dreneringsløsning/lekkasjesikring kan lekkasjer pågå over lang tid uten å bli oppdaget. Dette kan føre til omfattende fuktskader i omkringliggende byggematerialer.

Det bør etableres en løsning som gjør det mulig å oppdage eventuelle lekkasjer fra den innebygde sisternen. Manglende synliggjøring av lekkasjer kan føre til skjulte vannskader og påfølgende kostbare reparasjoner.

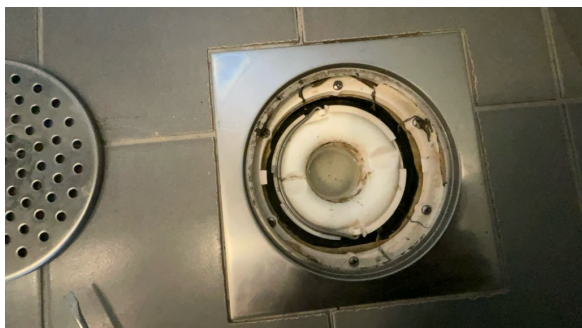
## 2. ETASJE > BAD

- Det er ikke påvist tilfredsstillende løsning for å synliggjøre lekkasje fra innebygget siste.

• Uten dreneringsløsning/lekkasjesikring kan lekkasjer pågå over lang tid uten å bli oppdaget. Dette kan føre til omfattende fuktskader i omkringliggende byggematerialer.

Det bør etableres en løsning som gjør det mulig å oppdage eventuelle lekkasjer fra den innebygde sisternen. Manglende synliggjøring av lekkasjer kan føre til skjulte vannskader og påfølgende skade på bygningskonstruksjonen.
