# Tilstandsrapport

Andelsleilighet

St. Hanshaugen 17 C, 2413 ELVERUM

Befaringsdato: 05.08.2025

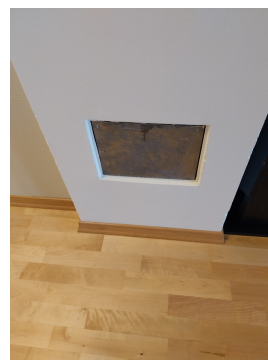
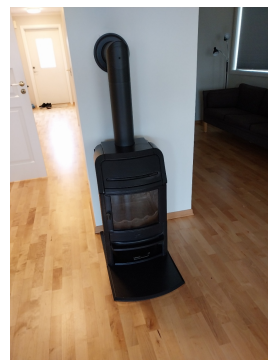
- Ildfast plate mangler på gulvet under sotluke/feieluke på pipe.
- Det er avvik:

Utbedring av avvik som beskrevet ovenfor. Funksjon og tilstand piper og ildsteder må vurderes av fagmann. Ingen fremlagte opplysninger om påbud etter feiertilsyn. Kostnadsestimat kun for kontroll av ildsteders og skorsteinens tilstand samt brannsikkerhet tilknyttet ildsteder og skorsteinen, ytterligere kostnader er ikke vurdert da det avhenger av løsningsvalg.

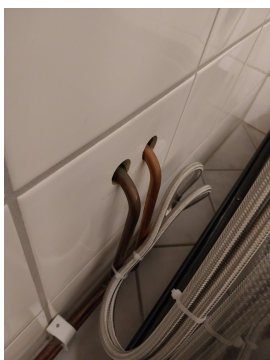
- Det er avvik:

Utetthet ved rørgjennomføring mot kjøkken.

Utetthet ved rørgjennomføring må utbedres.

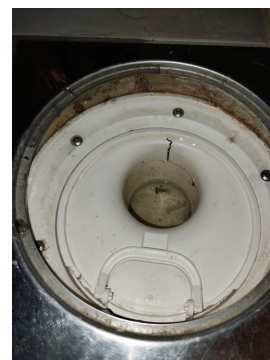
- Det er påvist at høydeforskjell fra topp slukrist til gulv/synlig topp membran ved dørterskel er mindre enn 25 mm.
- Det er påvist avvik i fallforhold til sluk i forhold til krav i forskrift på byggetidspunktet.

Påvist utetthet rundt rørrinnføring i vegg mot kjøkken, avvik er også nevnt under overflater vegger og himling. Manglende dokumentasjon for tettesjikt og utførelse. Overskredet forventet levetid for våtrom.

Utetthet rundt rørrinnføring i vegg mot kjøkken, fugging rundt rør bør utføres. Våtrommet synes å ha fungert i 21 år uten tegn til skader, men tilstanden bør overvåkes. Dusjkabinett bør videreføres. Ingen tiltak som anses prekært. Jevnlig kontroll av overflater anbefales. Dokumentasjon for tettesjikt og utførelsen bør fremlegges. Overskredet forventet levetid for våtrom. I følge Byggeforsk byggdetaljblad kan man på overflater ikke forvente lengre levetid enn ca 20 år. Dette er helt avhengig av bruken

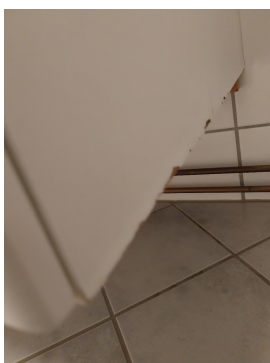
- Det er påvist skader på innredning.

Påvist svellinger i nedkant benkeskrog på servantinnredningen.

Det bør fuges i overgang servant/vegg. Det anses ikke nødvendig med umiddelbare tiltak knyttet til svellinger i benkeskrog. Evt utbedringer kan vurderes ved planlagte rehabiliteringer.

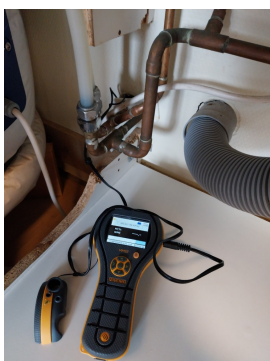
Fuktmålinger er utført i tilstøtende vegg i kjøkkeninnredningen, via hulltaking for vannrør i veggplate. Ingen tegn til fuktproblematikk ved veggkonstruksjonen.

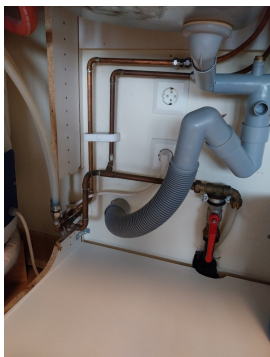
Synlig røropplegg avløp med PP- eller PVC-plast. Bunnledninger fremstår som utført med PP eller PVC. Ukjent vedr stakeluke og kloakklufting. Funksjon og tilstand må vurderes av fagmann

Stakemulighet for avløpsanlegget kunne ikke påvises, evt staking fra sluk. Ikke påvist kloakklufting. Plast avløpsrør har levetid på 50 år. Ingen påviste lekkasjer eller opplysninger om problematikk med

- Det må gjøres nærmere undersøkelser.
- Skal avviket lukkes må løsning på lufting av kloakk dokumenteres/fremvises.
- Det er ikke behov for utbedringstiltak siden anlegget fungerer i dag, men ut ifra alder kan skader plutselig oppstå på eldre anlegg.

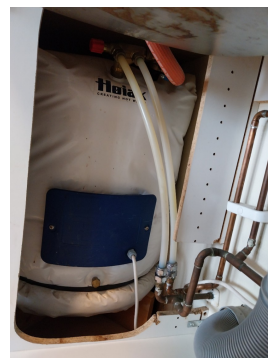
- Det bør etableres tilfredsstillende avrenning eller lekkasjesikring ved varmtvannstank.
- Det er ikke behov for utbedringstiltak siden tanken fungerer i dag, men ut ifra alder kan skader plutselig oppstå på eldre tanker.
- Det bør etableres tilfredsstillende el-tilkobling etter gjeldende forskrift.

Utskiftning av bereder bør vurderes grunnet elde. Det anbefales bereder med fast montering og sikkerhetsbryter. PEX til bereder bør skiftes ut til kobberrør eller fleksible rør, SINTEF sammen med rørleggerentreprenørene i Norge anbefaler ikke løsning med PEX direkte koblet til bereder. Lekkasjevakt i tilknytning bereder evt flytting av bereder til rom med sluk anbefales. Funksjon og tilstand ved berederen bør vurderes av fagmann. Kostnadsestimat for montering av sikkerhetsbryter og lekkasjesikring.
