# Tilstandsrapport

Boligbygg med flere boenheter

Ståle Kyllingstads vei 7 , 4317 SANDNES

Befaringsdato: 23.02.2026

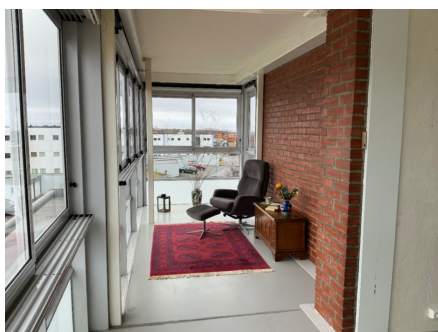
### TG 1 Balkonger, terrasser og rom under balkonger

Uisolert, innglasset balkong i betong. Ved dårlig vær kan vanninntrenging forekomme. Fremstår med normal slitasje.

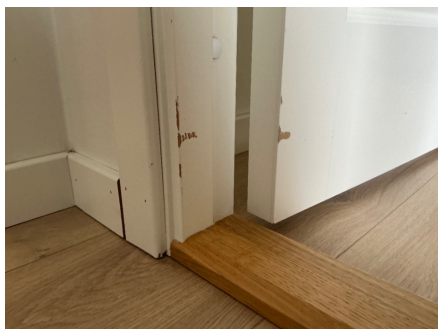
## TG 2 Innvendige dører

TG 2 på grunn av skade på noen karmen og dør til soverom. Fremstår ellers med normal slitasje.

Normalt vedlikehold. Sparkling og maling kan vurderes.

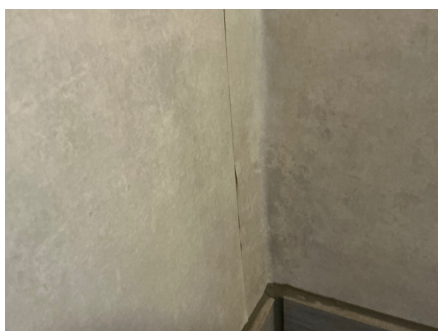
## TG 2 Overflater vegger og himling

TG 2 er gitt på grunn av gliper i skjøten på tapetet bak dusjkabinettet.

Det er ikke etablert membran på vegg i våtsone bak dusjkabinettet, noe som medfører økt risiko for fuktskader dersom vegg utsettes for direkte vannsprut.

Gliper i skjøten på tapetet bak dusjkabinettet bør utbedres for å hindre vanninntrengning ved eventuell bruksendring, for eksempel hvis dusjkabinettet fjernes.

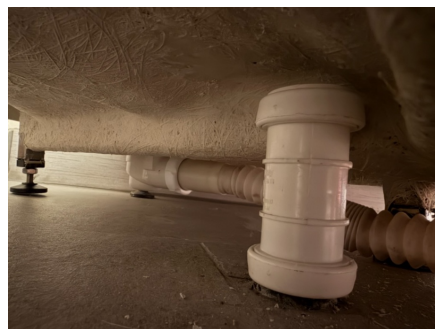
### TG 3 Overflater Gulv

Høydeforskjell fra topp sluk-rist til til dør er nærmest på samme nivå.

- Det er mulighet for at det kan forekomme vannlekkasje på våtrommet hvor vann ikke vil gå til sluk.
- Det er påvist at høydeforskjell fra topp slukrist til gulv/synlig topp membran ved dørterskel er mindre enn 25 mm.
- Det er påvist at noen fliser har bom (hulrom under).
- Det er påvist avvik i fallforhold til sluk i forhold til krav i forskrift på byggetidspunktet.

Høydeforskjellen fra topp slukrist til dørterskel er tilnærmet på samme nivå. Ved eventuell lekkasje av vann vil det være risiko for at vann kan renne ut gjennom døråpningen.

- Andre tiltak:
- Selv om bom eller hullyd ikke alltid er et umiddelbart problem, bør det overvåkes nøye før eventuell utvikling i sprekker i flisfuger e.l. oppstår. Dette må en foreta tiltak for, for å begrense utviklingen.
- Et bad med manglende/reduert fall til sluk blir mindre funksjonelt og sikkert for brukeren. Dette kan medføre stående vann på gulvet, vann som ikke ledes effektivt til sluket, økt risiko for at vann renner ut av rommet og redusert sklisikkerhet på gulvet.

Prisoverslag er sjablongmessig og kunn for utbedring av fall på gulv ved dør slik at vann ikke kan ledes ut gjennom dør. Eventuelt etablere automatisk - vannstoppe-sytem. Det kan være risiko for at fliser med bom (hulrom under) kan løsner eller sprekke.

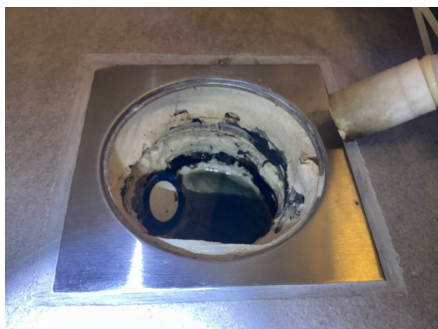
### TG 2 Sluk, membran og tettesjikt

Sluk i gulv av støpejern. Membranen er ikke tilsluttet sluket med klemring, og tettingen vurderes som usikker.

- Det er påvist mangelfull/feil utførelse rundt rørgjennomføringer e.l. som gir fare for fukt i konstruksjonen i våtsone.
- Det er rundt sluk påvist en ikke-fagmessig utførelse av membran/tettesjikt/klemring.
- Membran i kombinasjon med gammelt sluk uten klemring. Membran er smurt ned på sluk.
- Mer enn halvparten av forventet brukstid er passert på slukløsningen.

Avløpsrør fra tidligere badekar er synlig under dusjkabinett.

- Det må foretas lokale tiltak for å utbedre utettheter på våtrommet.
- Eldre sluk av støpejern er ofte utsatt for rust som kan medføre lekkasjer. Eventuelle lekkasjer kan medføre fuktskader på tilliggende konstruksjoner.
- Usikker løsning rundt klemring gir økt risiko for at vann kan trenge ned mellom membranen og sluket. Dette kan føre til lekkasje og fuktskader i underliggende konstruksjoner over tid.

Det anbefales regelmessig rengjøring av sluk for å forhindre at vannstand stiger opp til klemring.

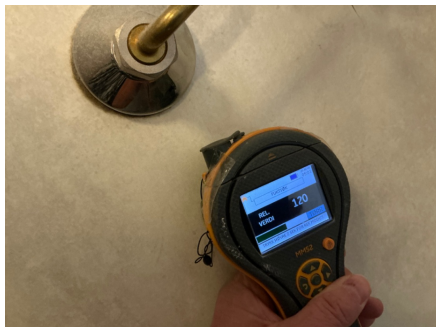
Hull-taking er foretatt fra tilstøtende rom mot våt-sone uten å påvise avvik.

Ved fukt-søk på vegg bak dusjkabinett er det ikke registrert unormale verdier.

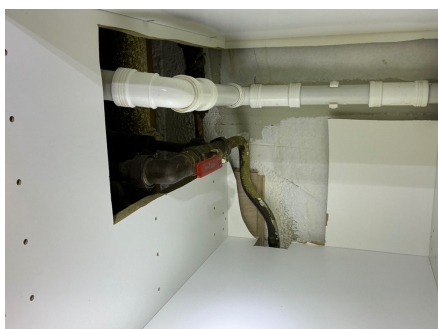
- Mer enn halvparten av forventet brukstid er passert på innvendige vannledninger.

Hovedstoppekran står i seksjon på kjøkken.

- Tidspunkt for utskiftning av vannledninger nærmer seg.
- Det er ikke behov for utbedringstiltak siden anlegget fungerer i dag, men ut ifra alder kan skader plutselig oppstå på eldre anlegg.
- Andre tiltak:
- I forbindelse med oppgradering av våtrom vil det være naturlig med utskiftning av rør.

Mer enn halvparten av forventet brukstid for innvendige vannledninger er passert, noe som øker risikoen for lekkasjer og vannskader. Tiltak bør vurderes for å redusere denne risikoen. På generelt grunnlag anbefales det å etablere eller montere automatisk stoppe-ventil på vannledninger.

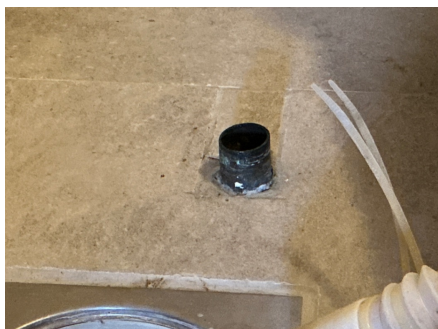
- Det er påvist unormale luktforhold rundt avløpsanlegg.
- Mer enn halvparten av forventet brukstid er passert på innvendige avløpsledninger.

Det registrert kloakklukt fra avløp på bad.

Det registreres kloakklukt fra rør under dusjkabinett.

Det anbefales å foreta ytterligere undersøkelser av rør i gulvet under dusjkabinettet for å avdekke årsaken til kloakklukt. Manglende utbedring kan medføre økt risiko for lekkasjer og videre luktproblemer.

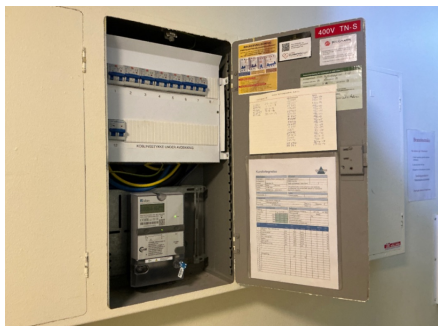
Sikringsskap står i felles gang.
