# Nedre Barkvedvegen 124 4100 JØRPELAND

## Tilstandsrapport Eierskifte

Boligtype: Enebolig

Byggeår: 1978

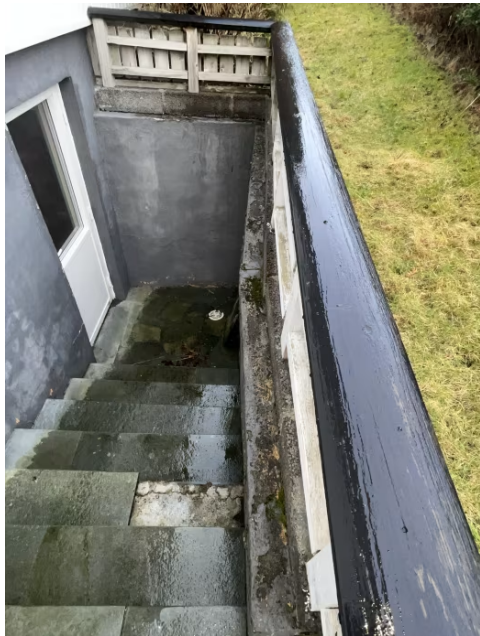
Støttemurer/beleggningsstein ved innkjørsel og garasje er utbedret nylig i 2025 av nåværende eier. Det registreres skjevheter/ujevnheter. (TG2)  
Støttemur mot kjellertrapp har større forskyvninger/skjevheter. (TG3)

Støttemurer i betongblokker/beleggningsstein/naturstein, og betong mot kjellertrapp.

Det må påregnes utbedringer/oppgraderinger av forstøtningsmur til kjellertrapp i tiden som kommer. Jevnlig kontroll og vedlikehold må påregnes som normalt.

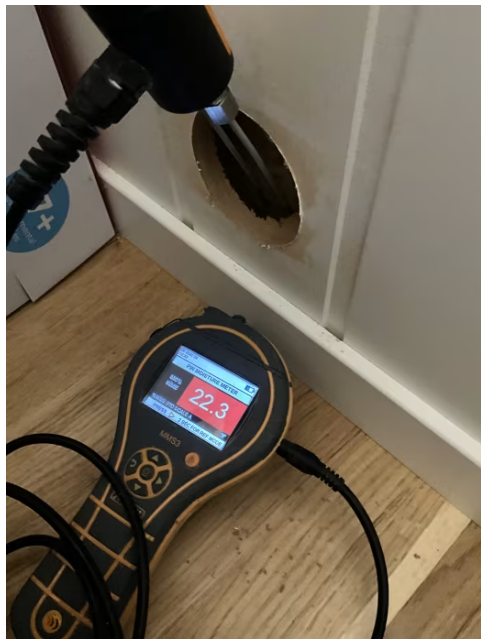
For å unngå soppangrep på trevirke, må trevirke inneholde mindre enn 20% vektprosent fukt.

Høyt fuktnivå kan ha sammenheng med utvendig fuktsikring av grunnmur, gulv mot grunn, drenering, kondensering m.m.

Påforede vegger i rom under terreng er å anse som en risiko konstruksjon.

Hulltaking med fuktmåling fra soverom mot vest.

Jevnlig kontroll/overvåkning av tilstand må påregnes. (Punkt må ses i sammenheng med drenering)  
Rom under terreng må ses i sammenheng med drenering/fuktsikring fra grunn og vegger under terreng.

Utførede vegger på grunnmur anbefales ytterligere kontrollert da dette er en risikokonstruksjon med tanke på fuktbelastninger i fra grunnen.

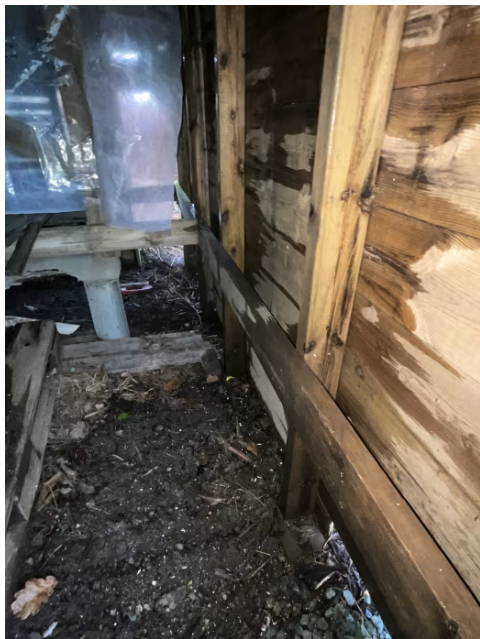
Terrassebord og trekonstruksjoner er av eldre dato og har slitasje.  
Det registreres skjevheter og slitasje i konstruksjonsoppbygning.  
Rekkverk er for lavt iht. dagens krav.  
Enkelte trekonstruksjoner går mot grunn uten fundamentering. Dette fører til fukt/råte problematikk over tid.  
Det er ikke kontrollert dimensjonering på bærende konstruksjoner.

Trekonstruksjoner uten fundamentering og i kontakt med grunn.

Det bør påregnes utskiftninger/oppgraderinger i tiden som kommer.

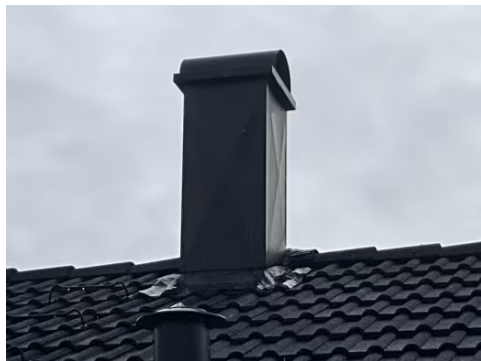
Utvendig pipe med pipebeslag og bly i overgang til takstein.

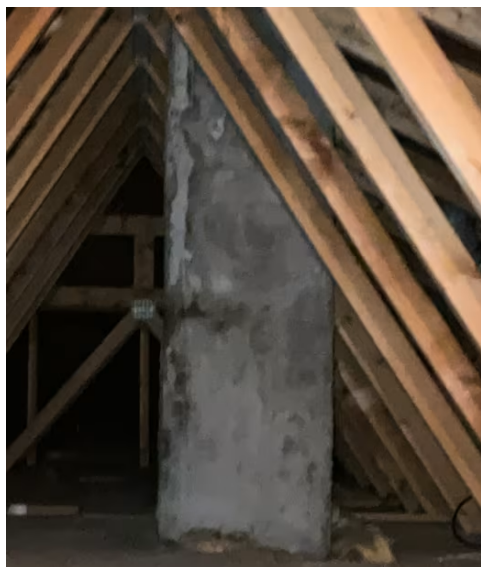
Innvendig pipe på kaldtloft er ispisert fra loftsluke.  
Det registreres synlige rennemerker på pipen.

Luftingen anbefales forbedret ved at det føres en lekta e.l. ned mellom sutak og luftespalte.  
Kontroll av pipebeslag anbefales.

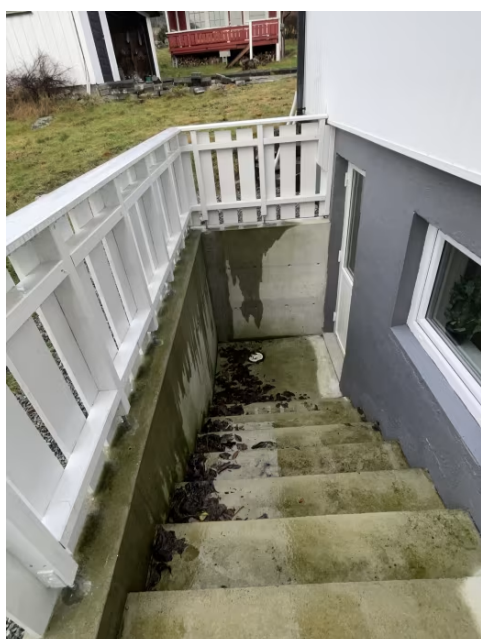
Det er ikke tilstrekkelig beslagløsning/fuktsikring i overgang mellom betongtrapp og grunnmur.  
Det kan føre til fuktgjennomslag i grunnmur mot innvendig konstruksjoner. (Se rom under terreng)

Det anbefales tekking/beslag i overgang mellom trapp/grunnmur.

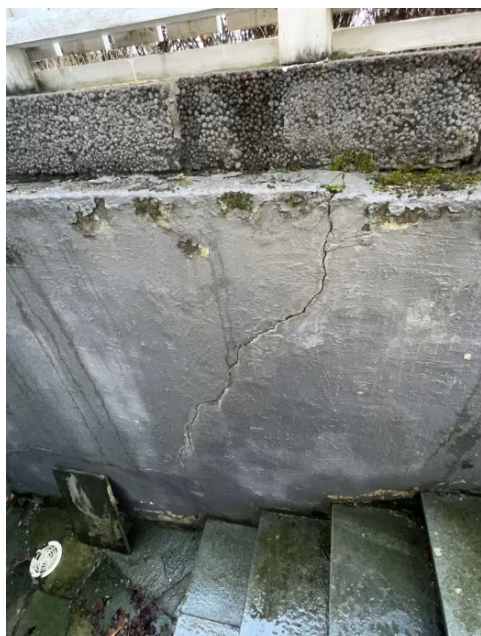
Forstøtningsmur til trapp.

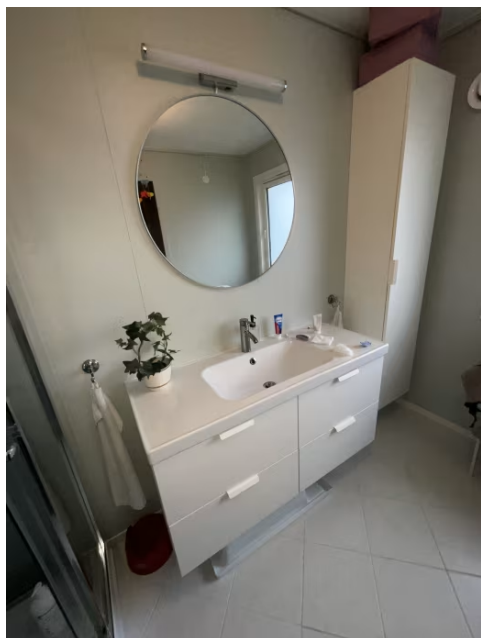
Det er behov for totalreovering av våtrommet!

Våtrommet(badet) er bygget før 1997(Tek 97) Materialer som er brukt på våtrommet som f.eks membran, vinylbelegg osv ansees å ha en svært redusert levetid, og derfor også påfølgende fare for utettheter og lekkasjer.

Tg 3 settes på membran, sluk og tetteskikt av den grunn som en følge av alder, men også grunnet faren for følgeskader ved en evt lekkasje.

Det må påregnes oppgraderinger til dagens krav for våtrom.

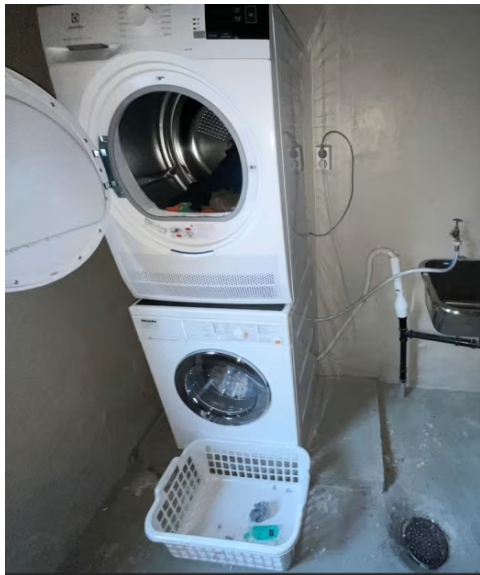
Det er behov for totalrenovering av våtrommet!

Våtrommet(bad/vaskerom) er bygget før 1997(Tek 97) Materialer som er brukt på våtrommet som f.eks membran, vinylbelegg osv ansees å ha en svært redusert levetid, og derfor også påfølgende fare for utettheter og lekkasjer. Tg 3 settes på membran, sluk og tetteskikt av den grunn som en følge av alder, men også grunnet faren for følgeskader ved en evt lekkasje.

Det må påregnes oppgraderinger til dagens krav for våtrom.

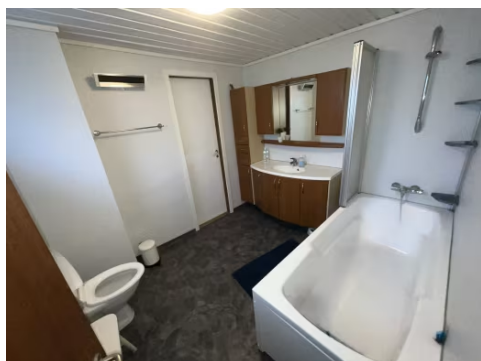
Oversiktsbilde bad kjeller.

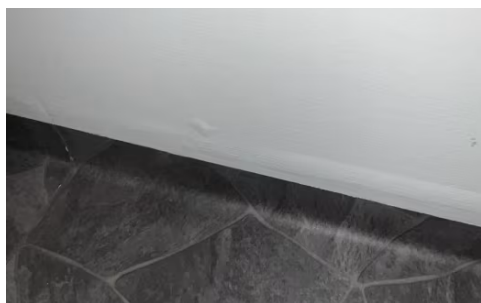
Overgang gulv/vegg

Det registreres enkelte steder mindre motfall på gulvet mot sluk.  
Fall til sluk under badekar er ikke kontrollert grunnet tilkomst.  
Gulvet er tilnærmet flatt. Terskelhøyde ble målt til 1,5cm på begge dørene.

Jevnlig kontroll og ettersyn anbefales.
