Tilstandsrapport

Rekkehus

Kristianiaveien 20 B, 1823 KNAPSTAD

Befaringsdato: 17.10.2024

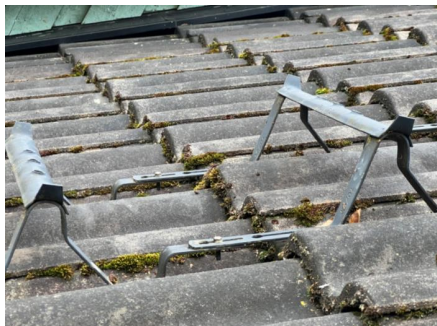
Vurdering av avvik:

- Fjern mosen manuelt eller ved bruk av egnet mosefjerner for å forhindre videre spredning. Deretter bør taket rengjøres grundig. Vurder å påføre et forebyggende middel for å hindre ny mosevekst. Undersøk slitte områder nøye for å vurdere om det er nødvendig med reparasjoner eller utskifting av takmateriale. Hvis tiltak ikke settes inn, kan mosen fortsette å holde på fuktighet, noe som kan føre til ytterligere nedbrytning av takmaterialet. Over tid kan dette øke risikoen for lekkasjer og påfølgende skader på underliggende konstruksjon og interiør.

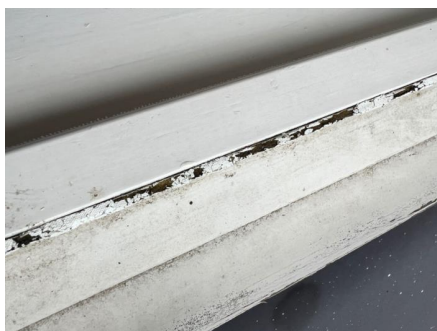
TG 2 Dører

Ytterdør med glassfelt, fra byggeåret.
Terrassedør med isolerglass, fra byggeåret.

- Det er påvist slitasje på dørene, som overstiger normal bruk, samt at noen dører subber mot terskelen, noe som kan påvirke funksjonaliteten. I tillegg er tetningslistene på terrassedør skadet, noe som fører til merkbar trekk.

- Det er ikke behov for umiddelbare tiltak, men det kan på sikt være nødvendig å justere dørene for å forhindre videre slitasje på tersklene. Skadede tetningslister bør vurderes for utskifting for å hindre trekk og bevare energieffektiviteten. Uten tiltak kan problemet forverres over tid, noe som kan føre til ytterligere slitasje på dører og terskler samt økt varmetap og redusert komfort i rommene.

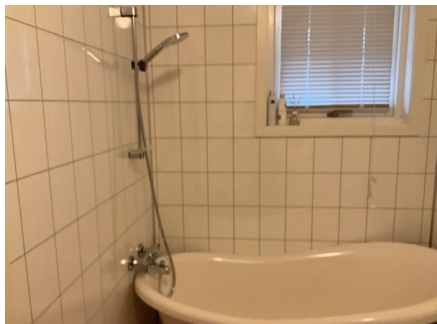
1. ETASJE > BAD/VASKEROM

- Det er mulighet for at det kan forekomme vannlekkasje på våtrommet hvor vann ikke vil gå til sluk.
- Det er påvist at høydeforskjell fra topp slukrist til gulv/synlig topp membran ved dørterskel er mindre enn 25 mm.
- Det er påvist avvik i fallforhold til sluk i forhold til krav i forskrift på byggetidspunktet.

- Takstmannen har foretatt kontroll av fallforhold på våtrommet ved hjelp av en punktlaser. Gulvet er for det meste flatt. Våtrommets vanntette sjikt må minimum dekke hele våtsonen, og må i alle ytterkanter nå minimum 25 mm høyere enn overkant slukrist. Eventuelt lekkasjevann vil ikke ledes til sluk fra alle deler av rommet.

- Våtrommet kan fungere med dette avviket, det må dog gjøres utbedringer om avviket skal lukkes. Det vil imidlertid sjelden være økonomisk rasjonelt som et enkeltstående tiltak. Ved en eventuell renovering, påse at badet bygges med riktig fall til sluk. Det presiseres at ved eventuelle lekkasjer, er det ikke sikkert at sluk vil holde unna, og at vann renner ut i tilstøtende rom med fuktskader som konsekvens.

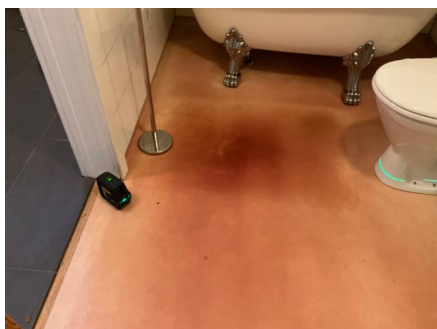
1. ETASJE > BAD/VASKEROM

- Over halvparten av forventet brukstid på tettesjikt og sluk er passert, og det er usikkert om tettesjiktet er rustet for dagens bruk med utstrakt dusjing og vannsøl. Tilstand forutsetter derfor tett dusjkabinett med avløp til sluket. Det er dog ingen garantier, og det er usikkert når tettesjikt må skiftes ut.

- Belegg ligger ikke klemt ned i sluket under badekaret, synlig glippe mellom belegg og klemring. Jevnlig rensing av sluket er viktig. Feil i tetting rundt sluket er den største årsaken til lekkasjer fra bad. Det er derfor viktig at ikke vannet blir stående over vannlåsen i sluket.

Belegget rundt sluket under badekaret bør utbedres slik at det klemmes korrekt ned i sluket for å sikre god tetting. Feil tetting kan føre til vannlekkasjer, som igjen kan forårsake fuktskader i underliggende konstruksjoner. Uten utbedring er det økt risiko for lekkasje, særlig hvis vann står over vannlåsen, noe som kan føre til kostbare skader og redusert levetid for baderommet. Jevnlig rensing av sluket vil også bidra til å forebygge vannoppsamling

Kostnadsestimat: 50 000 - 100 000

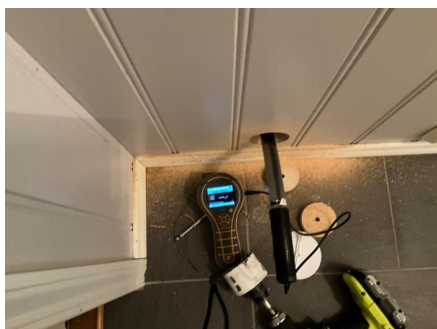
2. ETASJE > BAD

- Det er avvik:

- Valgt løsning innebærer at badet ikke fungerer uten bruk av tett dusjkabinett. Dersom dusjkabinettet skal fjernes, må det gjøres tiltak, slik at veggene oppfyller kravet til membran. Om ikke, vil det kunne oppstå fuktskader.
