# Tilstandsrapport - NS 3600

## Havstadodden 5

4842 Arendal

**Rapport kode: 399103**

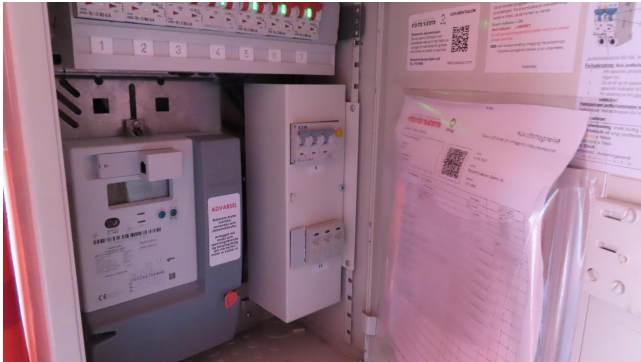
Sikringsskap montert i soverom 2. etasje på vegg syd, 8 kurser.

Sikringsskap.
