Tilstandsrapport

Enebolig

Grønnerud-Hesbølvegen 324, 2230
SKOTTERUD

Befaringsdato: 06.05.2024

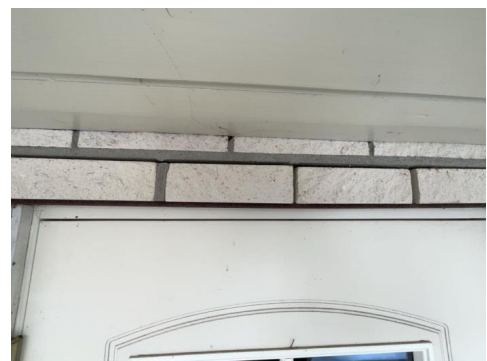
! TG 2 Veggkonstruksjon

Veggene har isolert bindingsverkskonstruksjon fra byggeår. Fasade/kledning har tømmermannspanel. Forblending av mexistein ved entre.

Steiner bør fastmures på nytt.

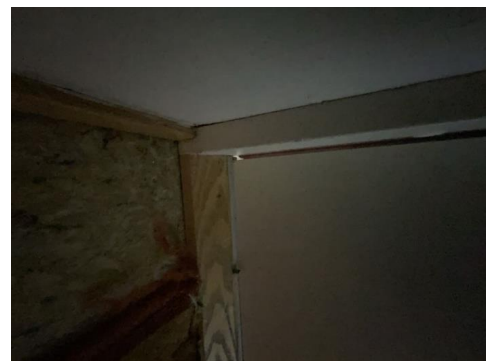
Tetter ikke helt i nedre hjørne. Terskel subber litt og mindre skade i utv. overflate mot terskel.

Litt utetthet nedre hjørne

- Dører må justeres.

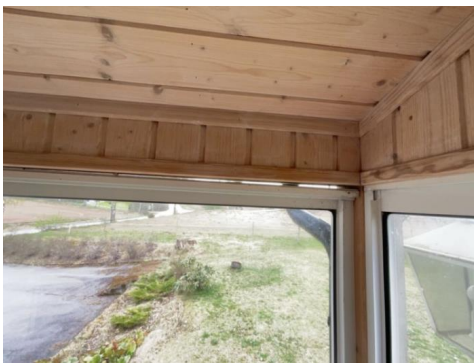
Rekkverkshøyde gjelder deler som er over 0,5m nivåforskjell til mark. Det er litt glipping over skyvedøren på delen ved gavl. Ikke snøfangere på terrassetak. Sperrer har noen fuktskjolder ved vegg/overgang hustak.

Utsett over skyvedør

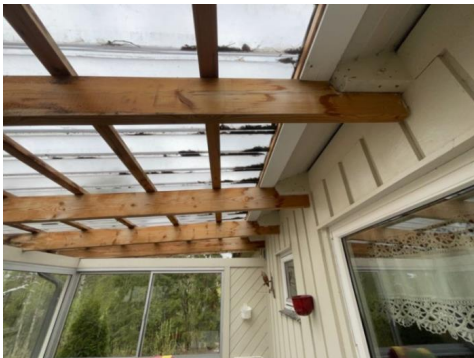
Skjolder på sperre ved overgang hustak

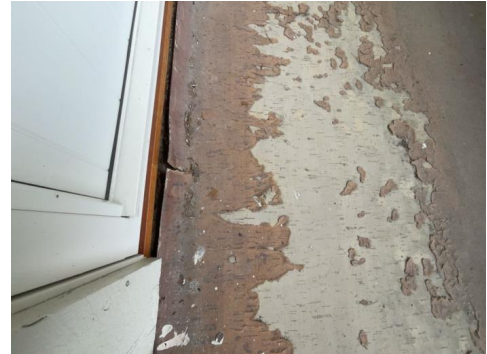
Belegget er slitt med utettheter og råteskade i underkledning foran carport påvist og også noen skjolder i ytterkant av carport/pulttaket

Spukket ved vegg og svært slitt belegg/membran på gulvet av balkong

- Ny tekking må legges.
- Råteskadet trekledning må skiftes ut.
- Det er ikke krav om utbedring av rekkverkshøyde opp til dagens forskriftskrav.

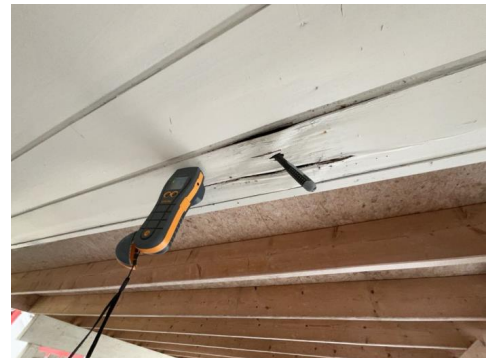
Råte under balkong.

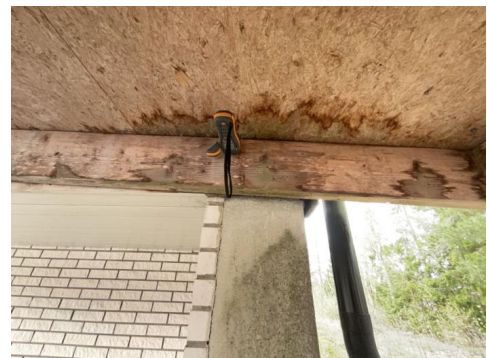
Skjolder i ytterkant carporttak

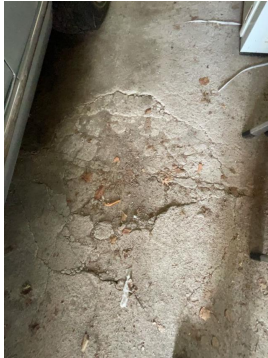
Garasjeport er litt fuktbelastet/slitt i nedkant. Gulvet har litt sprekker og synk på et punkt.

Sprukken betong m/synk.

Fungerer med avvik. Evt. må gulvet påstøpes på nytt (gjerne med noe fall ut).

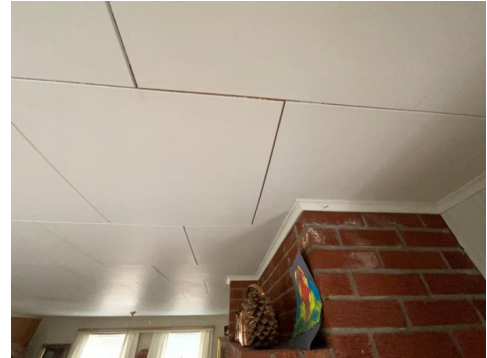
Gammel fuktskade i takess stue ved pipe (oppsprekk og plater kverer litt ned), men lekkasjen er opplyst utbedret for mange år siden og ikke målt fukt befaringsdagen. Litt oppsprekk i parkettstaver ved terrassedør. Fliser ved peis har løsninger og en m/sprekk. Rift/riss i tapet over panelovn stue. Litt gnirk i kjellergulv enkelte steder. Ellers naturlig tilstand/brukslitasje iht. alder (en del gulv tildekket m/teppe i u.etg. (begrenset inspisert).

Vært en tidl. lekkasje

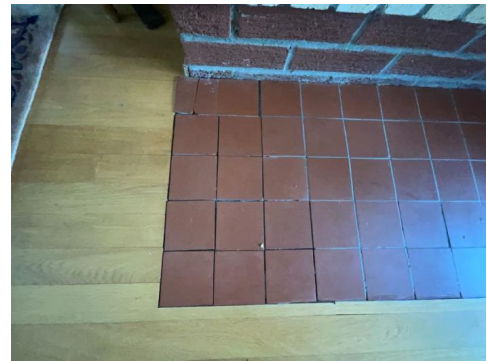
Løsninger og sprekk i en flis

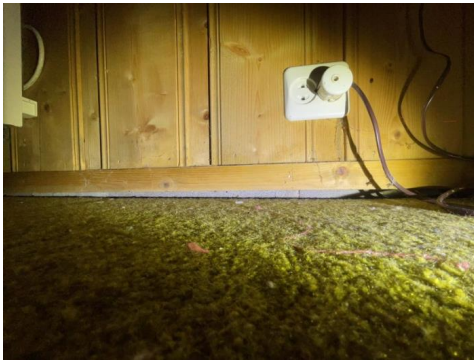
- Målt høydeforskjell på over 20 mm innenfor en lengde på 2 meter. Tilstandsgrad 3 gis med bakgrunn i standardens krav til godkjente måleavvik.
- Målt høydeforskjell på over 30 mm gjennom hele rommet. Tilstandsgrad 3 gis med bakgrunn i standardens krav til godkjente måleavvik.

Gulv begge soverom u.etg. har tydelig sunket fra listen og høydeavvik 2,7cm påvist fra innerhjørne ved dør til gavl hvor det glipper (ca. 2cm på 2m). De andre rom hadde mye lagring og begrenset målt. Stue 1.etg. har høydeavvik fra åpning mot rommet til tofløyet terrassedør 2,5cm på gulvflaten og 3cm helt mot terskel. Kjøkken har høydeforskjell 3,9cm fra hjørne mot terrassedør til innerst ved oppvaskmaskin (stiger mye mot hjørnet).

Glipping under fotlist soverom

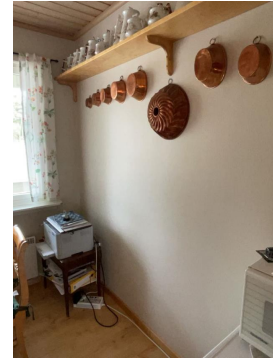
Pipeside tildekket med plate ved kjøkken

- Pipevanger må gjøres tilgjengelig.

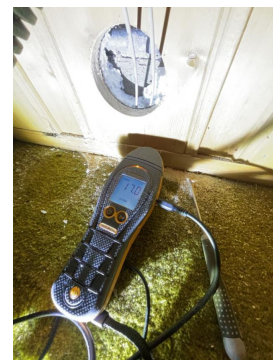
- Det er påvist indikasjoner på noe fuktgjennomtrenging inn i kjellermur.
- Det er plastisolasjon som ikke er dekket av brannhemmende materiale i henhold til krav.

Vanskelig å måle med isopor-isolasjon da man ikke ser hva man treffer, men fuktverdi målt i såkalt "risikoområde" på 17% (kan ikke utelukkes høyere verdi dypere eller andre steder i vegg).

Isoporisolering i vegg

- Det påviste fuktnivå gir grunn til å overvåke konstruksjonen jevnlig for å se utvikling over tid, og eventuelt foreta tiltak for å unngå fuktskader.

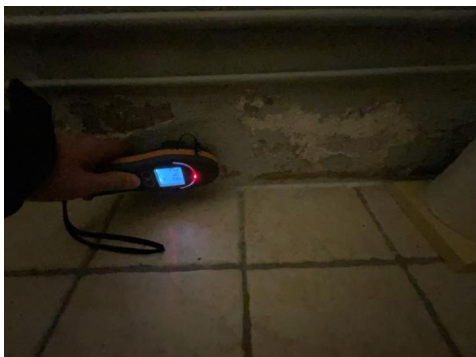
Det er litt saltutslag og forhøyninger ved fuktøk i nedkant vegg og gulv. Dette er nokså vanlig for bygningstypen og kan i tillegg til fuktvandring i vegg skyldes kapillærsug fra grunn. Større skjolder i garasjens hjørne.

Saltutslag nedkant vegg

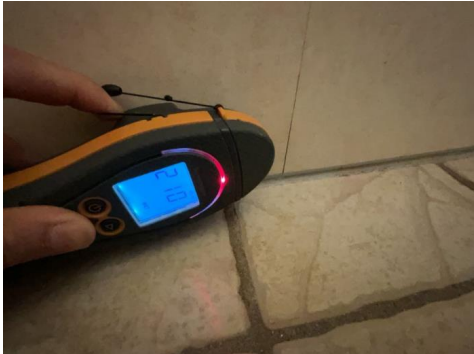
- Det er vindu/dør med ikke fuktbestandige materialer i våtsonen (ved vask, dusj, badekar, osv.), løsningen eller byggematerialet er uegnet
- Våtromsplater er ikke montert fagmessig.

Veggplater er montert helt ned mot gulv uten sokkelflis iht. byggdetaljer/monteringsanvisning (kun fuget mot gulv) og kan lett få fuktoppptrekk i bunn. Ved fuktsøk i nedkant plate er det litt forhøyning under dusjgarnityr og litt ujevnheter i skjøt (symptom til påbegynnende svelling).

Økning mot gulv

Løsningen bør utbedres, men kan være vanskelig å utbedre iht. byggdetaljer. En kompensierende løsning kan være å montere et lukket kabinett m/rørføring til sluk som skjermer for fuktbelasting og evt. montere en sokkelflis utenfor veggplate, men vil likevel ikke være iht. byggdetaljer (kvalifisere likevel ikke til TG1).

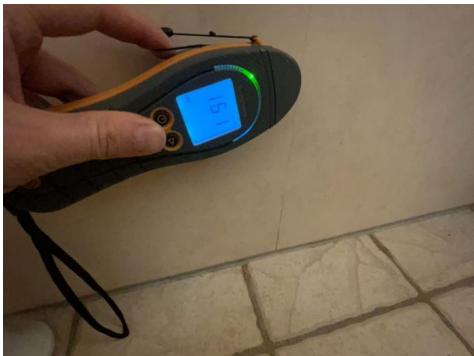
- Det er mulighet for at det kan forekomme vannlekkasje på våtrommet hvor vann ikke vil gå til sluk.
- Det er påvist at høydeforskjell fra topp slukrist til gulv/synlig topp membran ved dørterskel er mindre enn 25 mm.

Dusjsonen er avgrenset m/bunnlist slik at evt. vannsøl eller lekkasjevann utenfor denne ikke ledes til sluk. Selv om terskel er noe høyere enn bunnskinne regnes ikke denne som tett. Det kan ikke synes om det evt. er membranoppkant bak eikelist på terskel. Fallet er +-1:100 (noe flattere ved innredning/toalett).

- Det bør etableres avrenning inn til sluk for hele våtrommet.
- Installering av tett dusjkabinett anbefales.

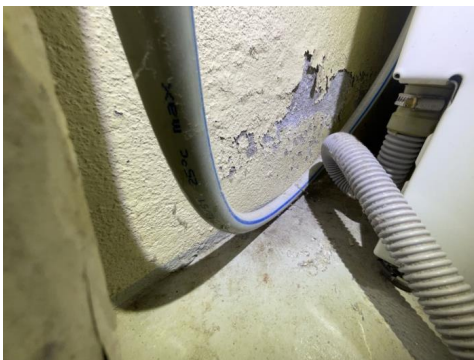
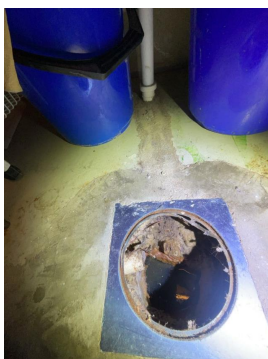
Selv om rommet ikke oppfyller dagens krav til et våtrom/tetthet, er det likevel fungerende med "lett bruk" som enkel vaskekjeller med dusjkabinett. Murkonstruksjonene tåler litt vannsøl. For TG1 må nytt sluk og tettesjikt i våtsoner legges.

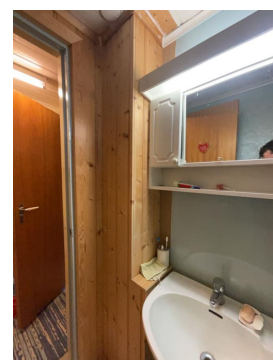
Innkasset avløp (ikke synlig)

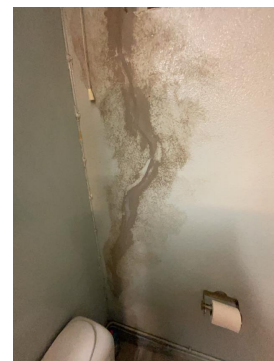
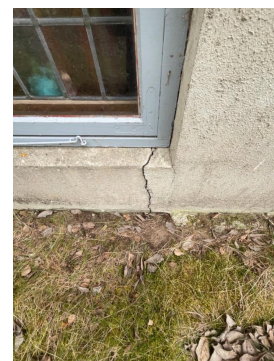
- Grunnmuren har sprekkdannelser.

Utbedret sprekk i toalettrom. Sprekk under soveromsvindu. Sprekk i gavlmur mot og i garasje.

Observere: Kan være stabilt idag, men bør følges med på over tid.

- Lokal utbedring må utføres.

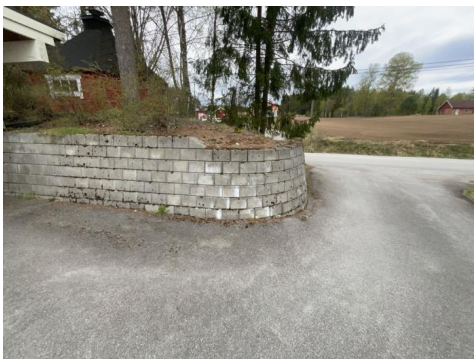
En stein har sprekk. Litt hiv i asfalten.

- Rekkverk/annen sikring på forstøtningsmur må settes opp/utbedres.
