Grønnerud-Hesbølvegen 324, 2230 SKOTTERUD

Hyggelig enebolig på solrik tomt

Tilstandsrapport

Befaringsdato: 06.05.2024

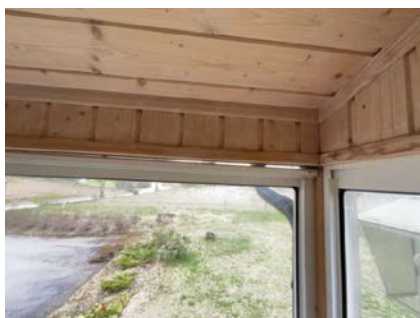
Utett over skyvedør

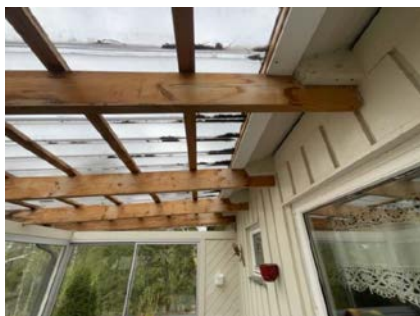
Skjolder på sperre ved overgang hustak

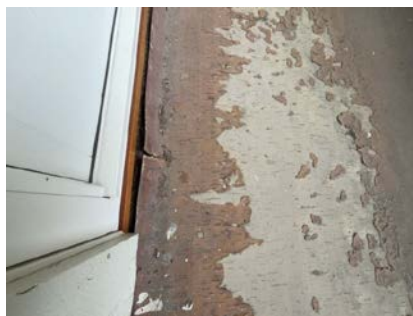
Sprukket ved vegg og svært slitt belegg/membran på gulvet av balkong

- Ny tekking må legges.
- Råteskadet trekledning må skiftes ut.
- Det er ikke krav om utbedring av rekkverkshøyde opp til dagens forskriftskrav.

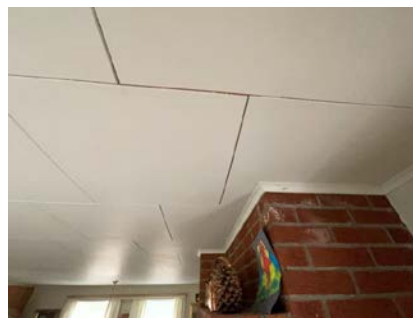
Vært en tidl. lekkasje

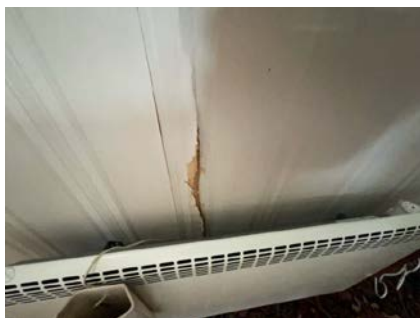
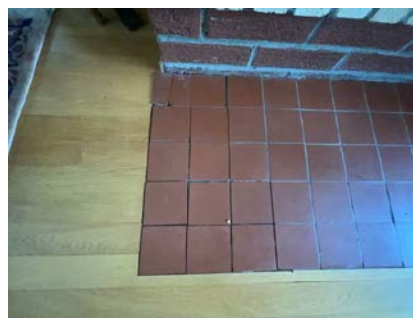
Løsninger og sprekk i en flis

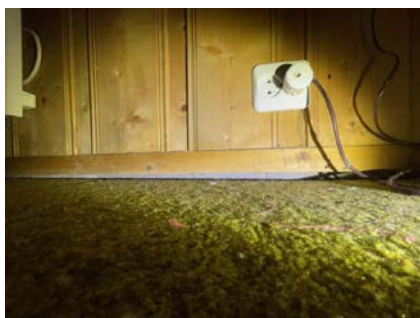
Glipping under fotlist soverom

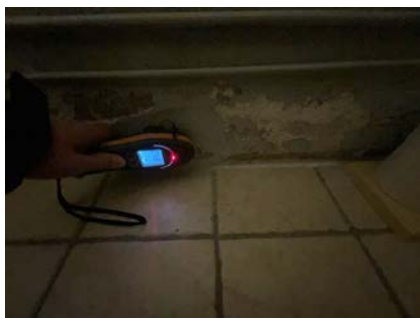
Saltutslag nedkant vegg

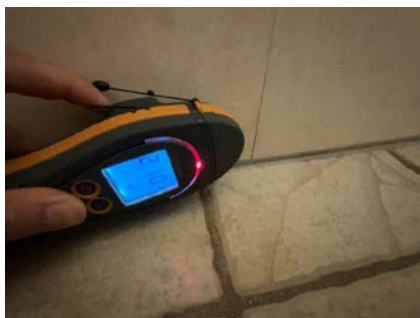
Økning mot gulv
