Tilstandsrapport

📍 Sars' gate 74, 0564 OSLO

gnr. 229, bnr. 127

Rapportdato: 28.10.2024

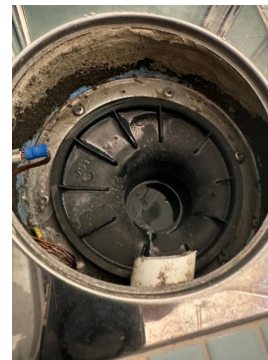
Sluk i plast plassert i dusjsonen.
Det er synlig banemembran i hovedsluk.
Det er benyttet Litex våtromsmembran på vegger.
Dokumentasjon/ferdigattest, legges
til grunn for vurdering av badets tettesjikt.
Membran arbeid er utført av Bad og Membran AS.

Sluk i plast med klemring.

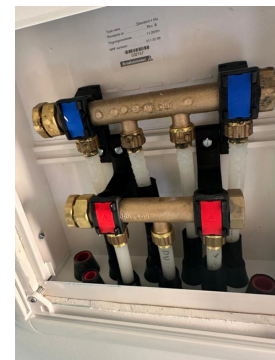
Samleskap med rørkurser på bad

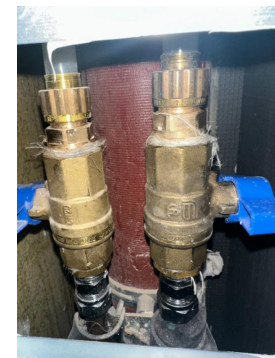
Stoppekraner plassert i luke på bad

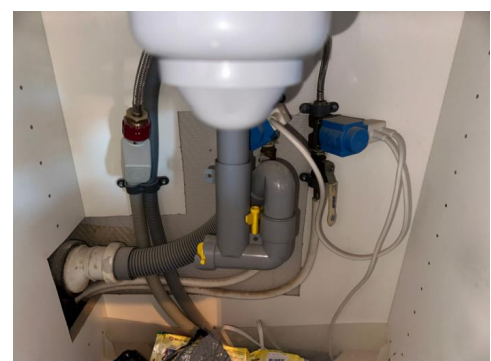
Røropplegg i boligen fremstår med:
vanntilkobling med Pex-rør fra 2024 på bad,
samt eldre kobberør på kjøkken,
samleskap med rørkurser og stoppekran er plassert på bad.
Det er egne stoppekraner på kjøkken.
Stoppekraner er testet og fungerer som de skal.
Det er montert Waterguard i benkeskap på kjøkken.

Røropplegg i kjøkkenbenk med Waterguard

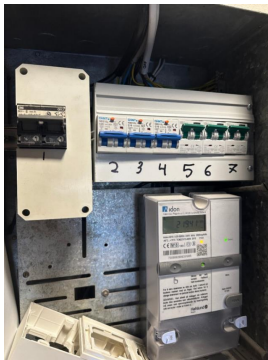
TG2 settes i følge forskrift på anlegg, uten full dokumentasjon og med samsvarserklæring på hele anlegget.

Sikringsskap med automatsikringer.
