# Tilstandsrapport

Fritidsbolig

Lundebakka 487, 2890 ETNEDAL

Befaringsdato: 16.09.2025

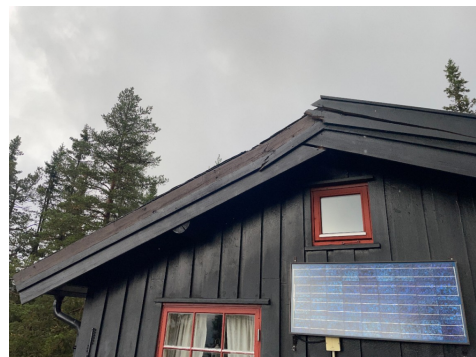
Værslitte vindskier, forkantbord og israft-bord. Det er påbegynnende fukt/råteskader i endaved på vindskier og synlige skader på vindskier på gavli mot sør.

Synlige skader på vindskier.

Kostnadsestimat satt for utskiftning av vindskier mot sør.  
Det bør gjøres lokalt vedlikehold.

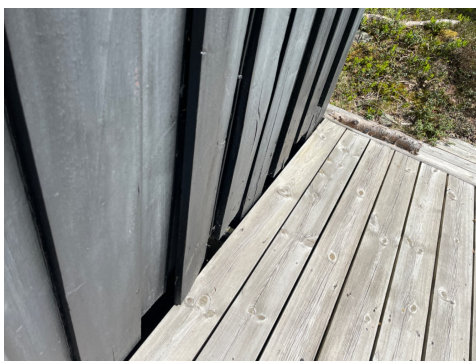
- Det er ingen eller liten lufting i nedre kant av kledning mot grunnmur.
- Bordkledning går stedvis nesten helt ned i terreng.
- Det er påvist andre avvik:
- Det er værslitt/oppsprukket trevirke/trepaneler.

Stedvis noe løse kledningsbord.

- Lokal utbedring bør foretas for å øke avstanden mellom terreng og bordkledning.
- Det bør foretas tiltak for å bedre lufting av kledningen.
- Uten tilstrekkelig lufting bak bordkledningen kan fuktighet som trenger inn bak bordene eller gjennom veggen innenfra ikke tørke opp. Dette skaper ideelle forhold for råtesopp og muggvekst.
- Lokal utbedring/utskiftning bør utføres.

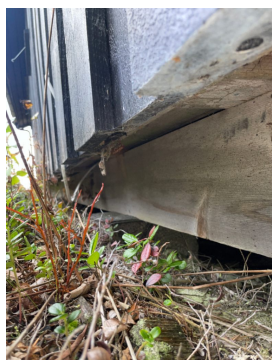
Manglende lufting

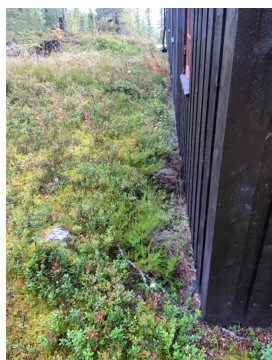
Kledning går stedvis helt ned til terreng.

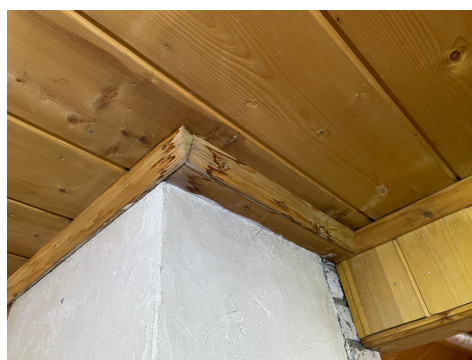
- Hele takkonstruksjonen er gjenbygget. Det er ingen mulighet til vurdering utover alder og observasjoner fra underliggende etg.
- Noe synlige fuktmerker i treverk rundt pipe og på et soverom. Området var tørt ved måling med fuktmåler på synlig treverk.

Fuktmerker rundt pipe.

Det bør etableres luke for nærmere inspeksjon av kaldtloft. Områdene med fuktmerker bør holdes under oppsikt.

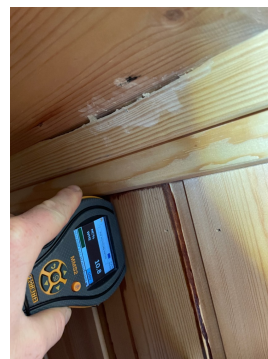
Fuktmerker ved soverom.

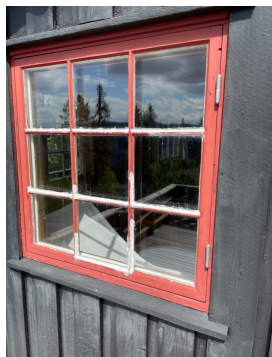
- Det er påvist at enkelte vinduer er vanskelig å åpne/lukke.
- Karmene i vinduer er slitte og det er sprekker i trevirket.

Eksempel på værslitt trevirke/oppsprukket kitt utvendig.

- Det må påregnes noe vedlikehold og at enkelte vinduer må skiftes ut.

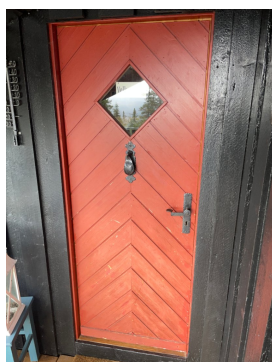
- Det er påvist dører som er vanskelig å åpne eller lukke.
- Karmene i dører er værslitte utvendig og det er sprekker i trevirket.

Værslitte flater og karmen på hovedytterdør

- Andre tiltak:
- Dører må justeres.

Det må påregnes noe vedlikehold

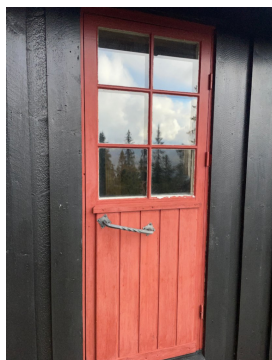
Værslitte flater og karmen på terrassedør

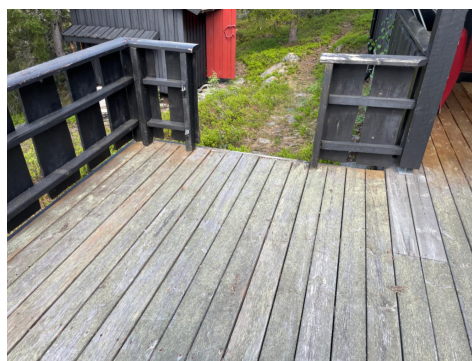
- Det er påvist fukt/råteskader i konstruksjonen.
- Rekkverket er for lavt i forhold til dagens krav til rekkverkshøyder.
- Det er værslitt/oppsprukket trevirke/trepaneler.
- Konstruksjonene har skjevheter.

Det er registrert stedvis skader i bjelker/svikt i gulv

- Lokal utbedring/utskiftning bør utføres.
- Gjennomføre ytterligere undersøkelser og foreta utbedring av skade.
- Rekkverkshøyde må endres for å tilfredsstille krav på byggemeldingstidspunktet.
- Råteskadede konstruksjoner må skiftes ut.

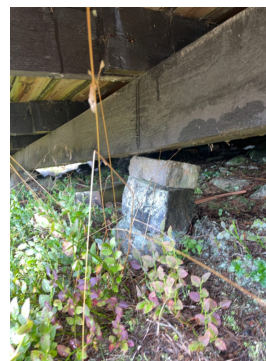
Skeivheter må sees i sammenheng med stedvis mangelfulle fundament og ufaglig skjøting av bjelker uten fundament.

Ufaglig løsning på fundament

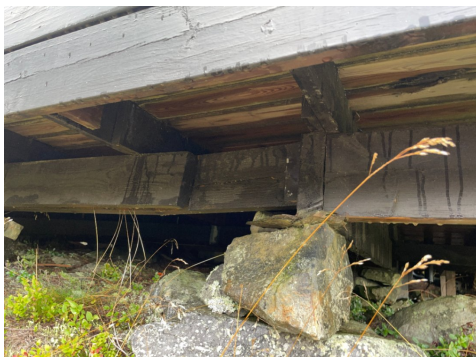
Ufaglig skjøting av bærende konstruksjoner.

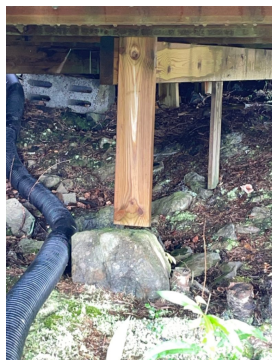
Ufaglig løsning på søylepunkt

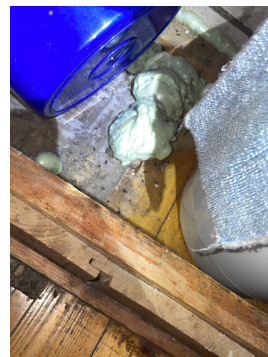
Det er registrert skadedyr i form av ekskrementer fra mus i kjøkkenskap. Det er registrert stokkmaur i samtlige rom innvendig, samt sagspon (oppspist trevirke)

Ekskrementer fra mus i skap på kjøkken

Nærmere undersøkelser og tiltak. Det kan ikke utelukkes skjulte skader i konstruksjoner som vil kreve ytterligere tiltak.

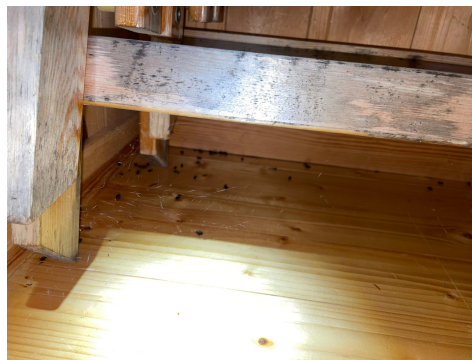
Stokkmaur innvendig.

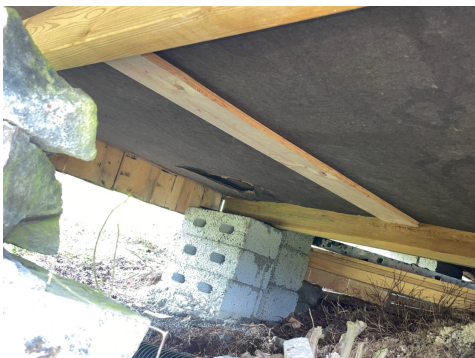
Skade i stubbegulv

- Understøttelse av bjelkelag bør utbedres.
- Terrengfall i tilknytning til konstruksjonen må utbedres.

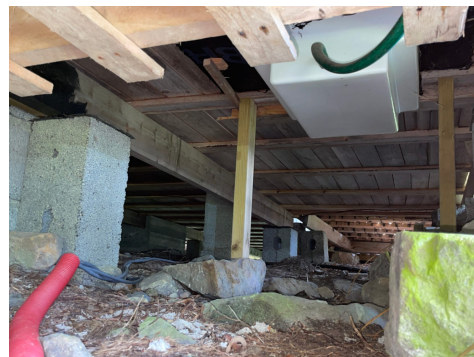
Noe provisorisk understøttelse.

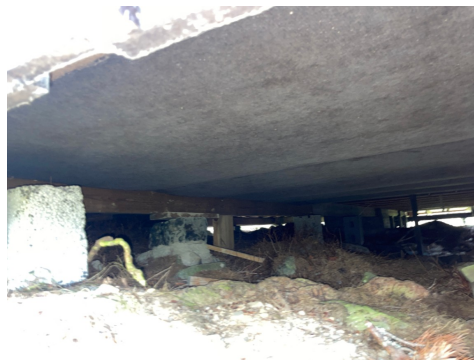
Dårlig terrengfall vekk fra konstruksjoner

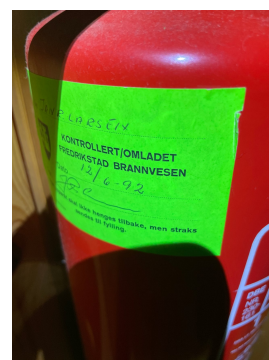
Eldre enn 10 år

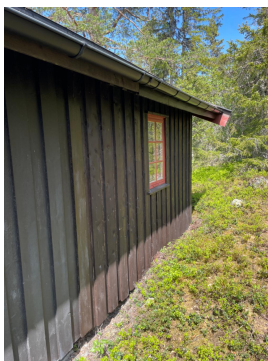
Terreng faller mot vegg/hytte på østside

- Det bør foretas terrengjusteringer.
