# Tilstandsrapport

Enebolig

Hoksrødveien 12, 3158 ANDEBU

Befaringsdato: 26.05.2025

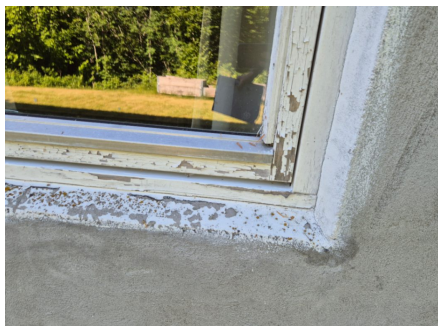
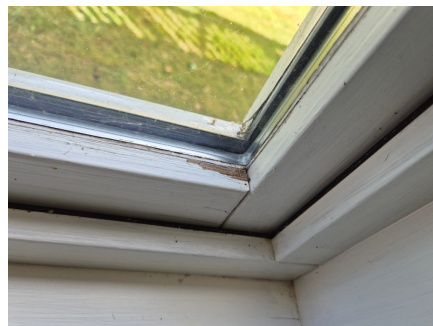
## TG 1 Dører - 2

Isolert og formpresset kjellerdør fra 2016.  
Malt skyveterrassedør i tre med 2-lags isolerglass fra 2016.

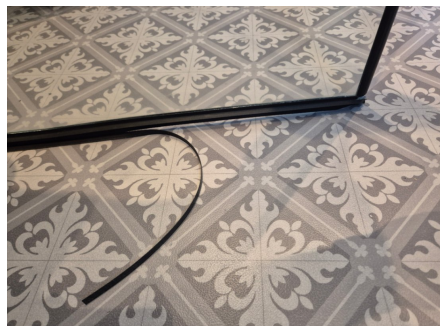
## 1. ETASJE > BAD

Avtrekk fungerte ved test. Det er ingen tegn på skjolder eller skader, som er forårsaket av fuktig luft.

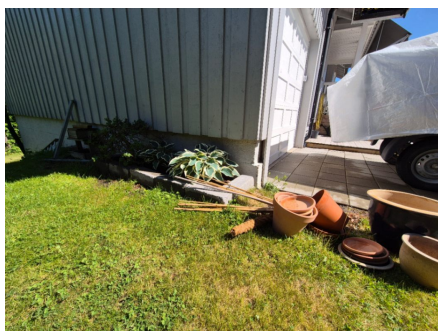
## TG 2 Utvendige vann- og avløpsledninger

Det er standard vann og avløpsnett inn til boligen fra byggeår, tilkoblet det offentlige.

- Det er ikke behov for utbedringstiltak siden anlegget fungerer i dag, men ut ifra alder kan skader plutselig oppstå på eldre anlegg.
