Tomannsbolig m/garasje  
Gjømleåsen 10B  
3970 Langesund

**Boligens tekniske tilstand:**

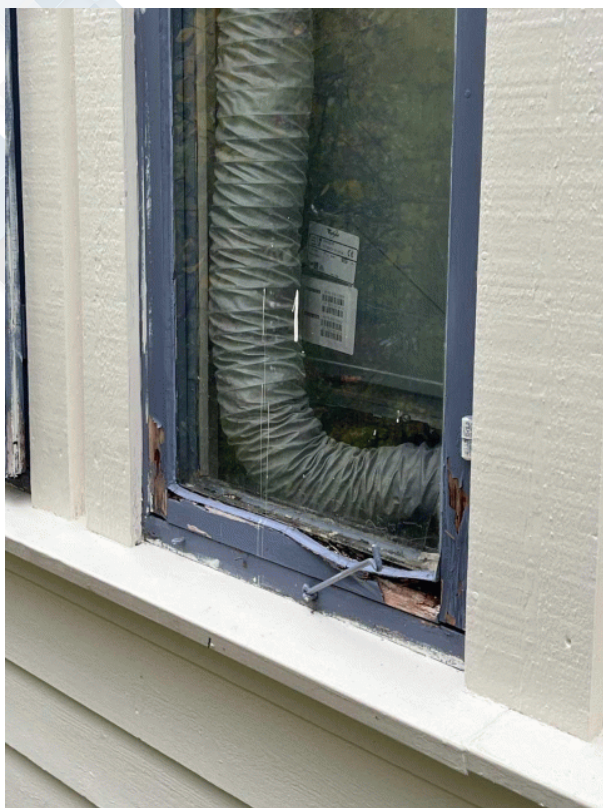
Vinduene ble visuelt undersøkt og kontrollert ved stikkprøver. Vinduene fremstår i forventet stand, alder tatt i betraktning. Det bemerkes to knuste vinduer i stue og store råteskader på vaskeromsvindu. Det ble også avdekket en del avflassing av maling på baderomsvindu. Bemerkelsene må påregnes utskiftninger. Det ble ikke avdekket øvrige slitasjer av betydning eller skader som har negativ innvirkning på funksjonen. Det bemerkes at vinduer er en bygningsdel som har en naturlig slitasje over tid med en forventet levetid, der eldre vinduer slipper ut mer varme enn nye vinduer. Hjemmelshaver har i ettertid byttet og satt inn to nye vinduer i stuen i 2. etasje.

Dørene ble visuelt undersøkt og funksjonstestet under befaringen. Det ble ikke avdekket skader eller svekkelser under besiktigelsen. Det bemerkes en del slitasje på terrassedør og innvendig dør til vindfang.

TG3 vurderes grunnet råteskader på vinduet på vaskerom, avflassing av maling på baderomsvindu og slitasje på terrassedør og innvendig dør til vindfang.

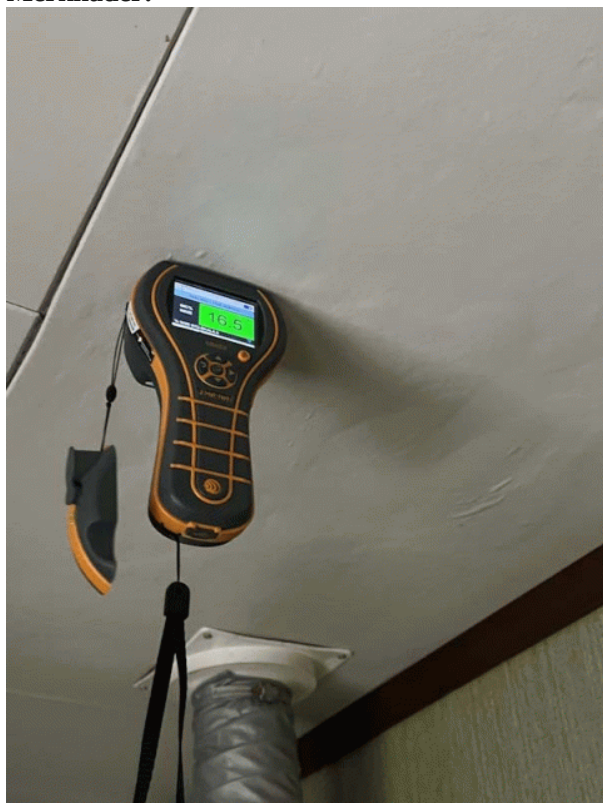
Loftet ble visuelt undersøkt og kontrollert med fuktmåler. Loftet fremstår som godt ventilert, tørt og fint under befaringen. Det bemerkes fuktmerker i tak-ess rundt ventilen på vaskerom, som kan indikere lekkasje rundt ventilasjonspipen på taket. Det ble målt fukt både i tak-ess på vaskerom og rundt pipe og ved ventilen på loftet, hvor det ble avdekket verdier som ligger i øvre sjikt av hva som er akseptable verdier (16-17 vekt%). Bemerkelsen anbefales videre oppfølging.

TG2 vurderes grunnet noe forhøyede fuktverdier rundt ventil på vaskerom.

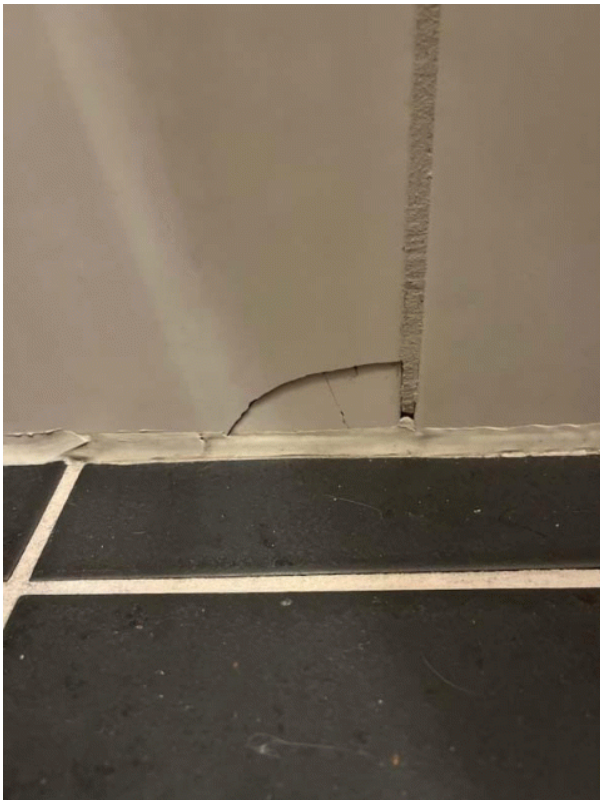
Overflatene fremstår i normalt god stand. Det ble ikke avdekket hulrom bak fliser eller riss av betydning. Det bemerkes en sprekk i flis bak toalett.

TG2 vurderes grunnet sprekk i flis bak toalett.

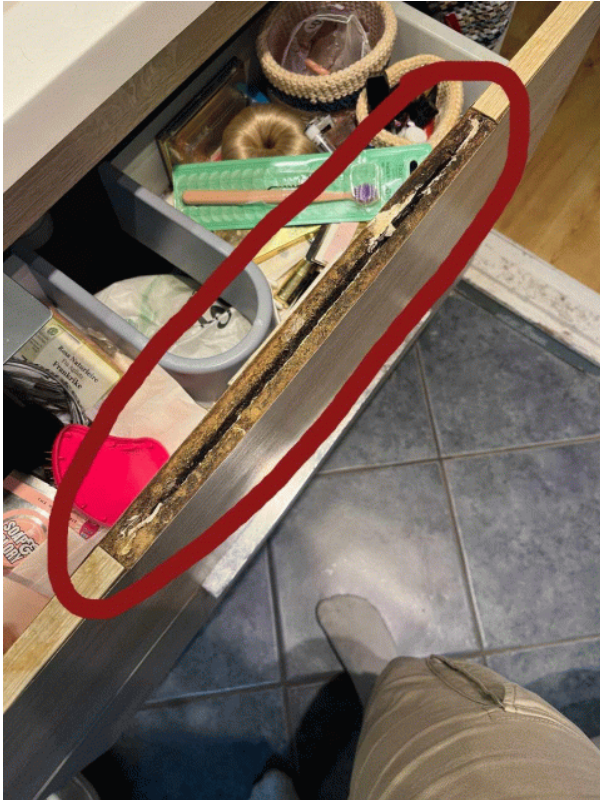
Overflatene fremstår i forventet stand, alder tatt i betraktning. Det ble ikke avdekket hulrom bak fliser, riss eller sprekker av betydning. Det bemerkes at det er plassert et vindu av tre i våtsonen. Det anbefales at vinduet tildekkes av sprutsikkert glass/plast og montere listverk. Det ble avdekket en del svelling i øverste skuff på innredning.

TG2 vurderes grunnet vindu i våtsone og svelling i øverste skuff på innredning.
