# Grøndalsbakken 70 2414 ELVERUM

## Tilstandsrapport Eierskifte

Boligtype: Enebolig i kjede

Byggeår: 1978

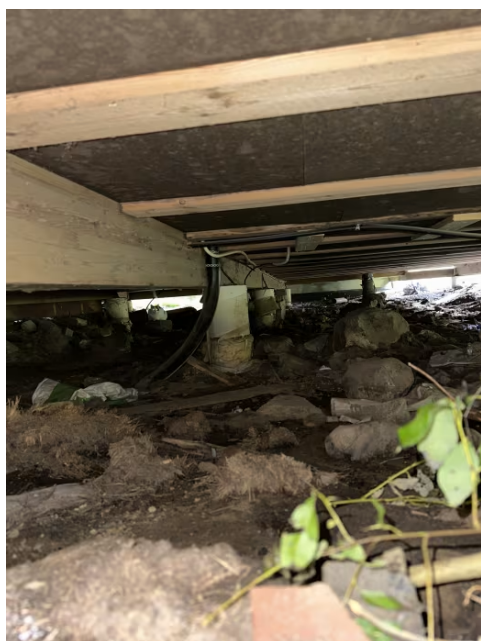
### 6.2 Grunnmur og fundament

Det registreres mindre skjevheter i enkelte søyler.

Løpende observasjoner anbefales for å bekrefte eller avkrefte en negativ utvikling.

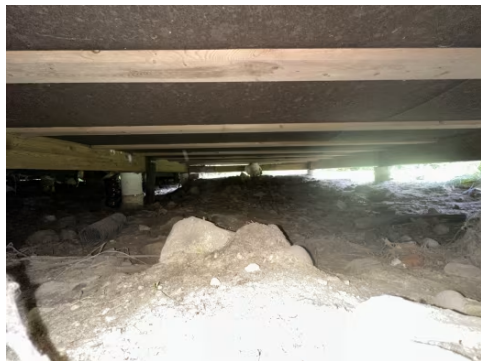
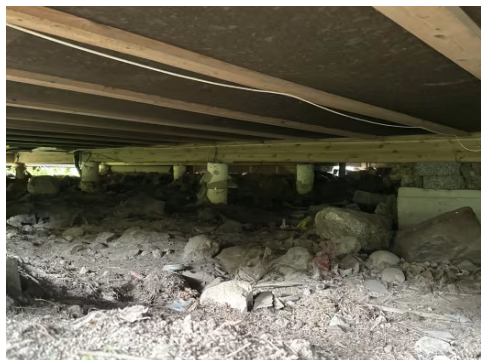
### 6.3 Kryp kjeller

Det er ikke etablert noen fuktsperre i form av plast på bakken i kryperommet.

Anbefaler å legge plast på bakken i krypkjelleren for å hindre fordamping fra bakken.

Bakken ryddes for alt trevirke, byggematerialer, isolasjonsmatter, papir, løv, kvist og alt det kan vokse mugg på.

Utvendig terreng må ha fall fra grunnmuren for å sikre god avrenning av overflatevann. Eventuelt må det utføres drenerende tiltak i terrenget for å lede overflatevann vekk fra boligen.

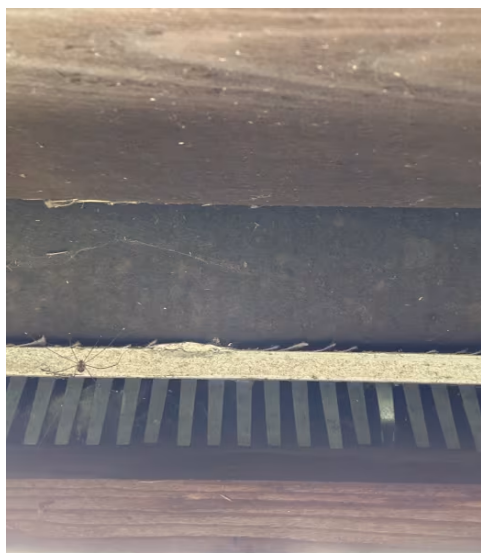
## 6.6 Yttervegger

Bygningsmassen er plassert nærmere enn 8 meter fra nabobolig og krever branntiltak.

En redegjørelse av branntiltak ved denne boligen og nabobygget bør fremlegges.

Rengjøring og overflatebehandling må påregnes.

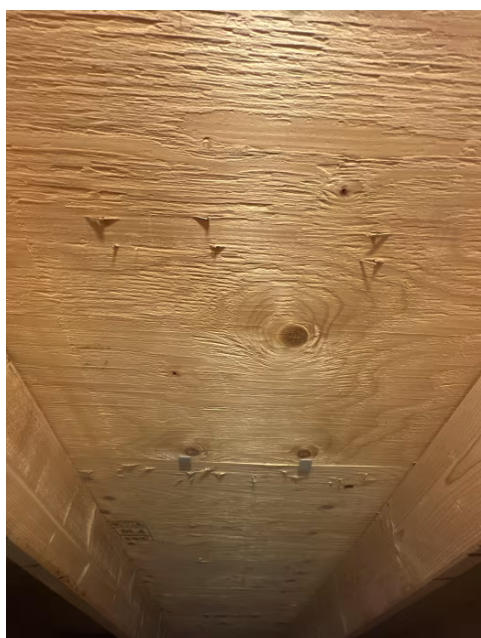
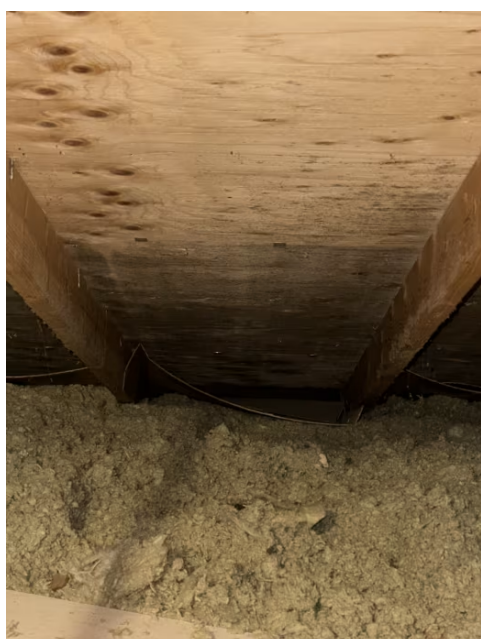
## 6.7 Loft (konstruksjonsoppbygging)

Dampsperre kunne ikke påvises ved område rundt luke.

Grunnet manglende dampspærre må forholdene ved kaldtloftet følges opp jevnlig, utbedringer med etablering av dampspærre anses kostnadskrevende og kan evt avvendes.

Lufting/ventilering bør forbedres.

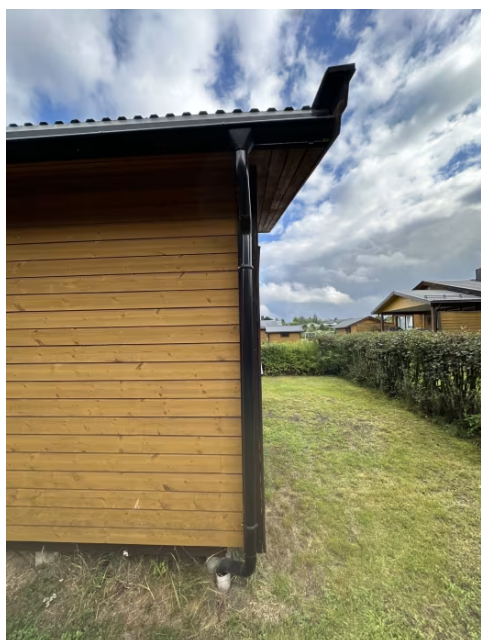
## 6.8 Renner og nedløp

| Er det synlige skader på renner/nedløp? | Ja |

| Utbedring av takrenner med skjevheter må påregnes. | |

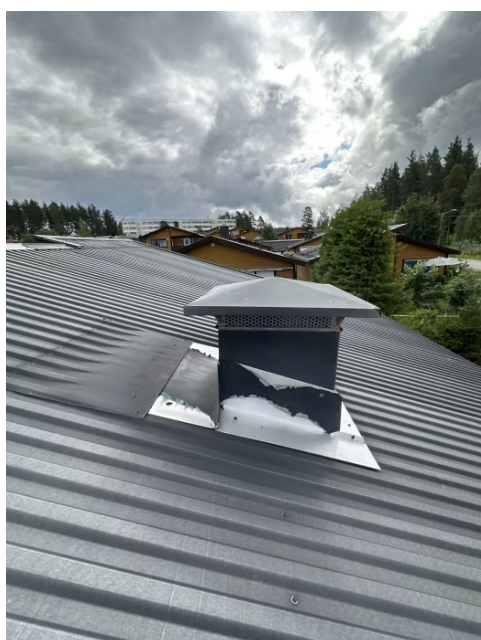
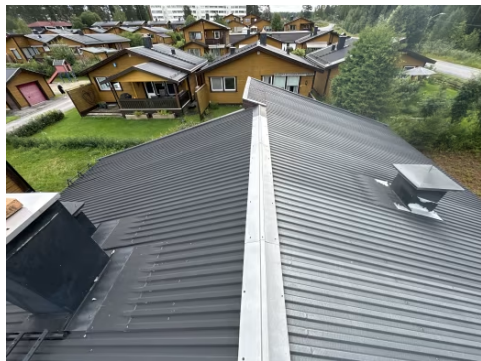
## 6.10 Takteking

Det er observert rustdannelse på beslag. Det er bulker i takplater.

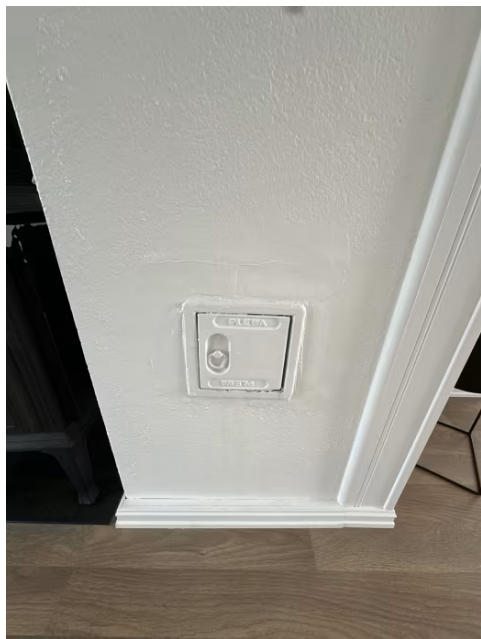
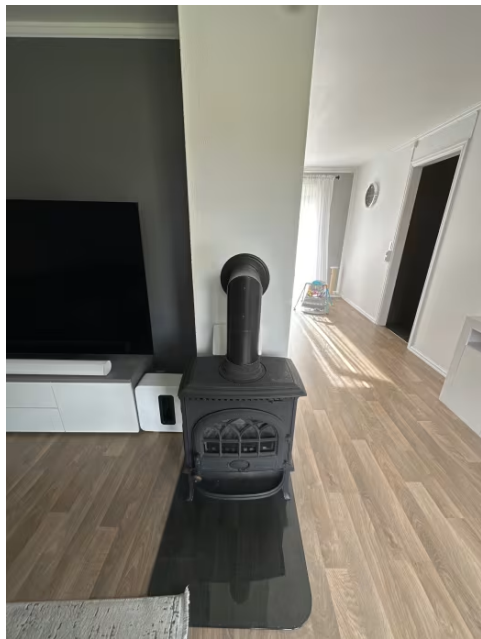
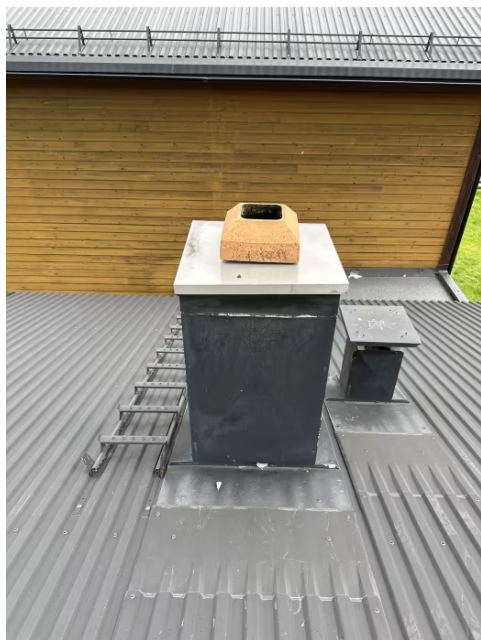
## 6.13 Ildsted/Skorstein

Det mangler ubrennbar plate på gulv under sotluke. Det er rust i beslag rundt pipa.

Det registreres kort avstand mellom sotluke og brennbart materiale. Avstandskravet er 30 cm.

Med bakgrunn i påviste avvik og for en vurdering av eventuelle tiltak anbefales en ytterligere kontroll av pipa/ildsteder utført av brann- og feiervesen.

Det anbefales å montere ildfast plate under sotluke. Tiltak for å øke avstanden til brennbart materiale må utføres.

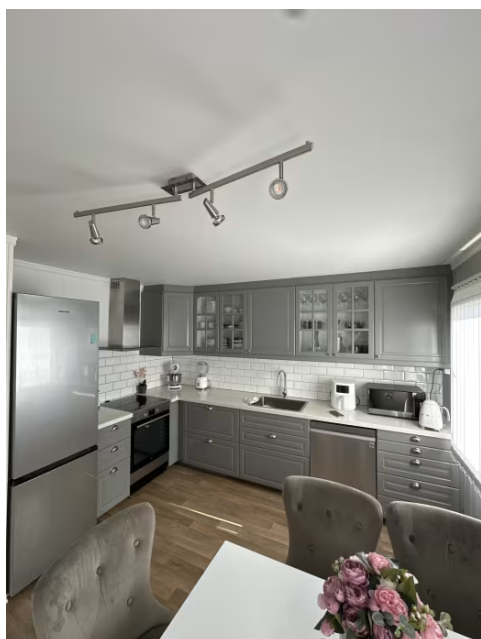
## 6.14 Kjøkken

Det registreres sprekk i benkeplate.

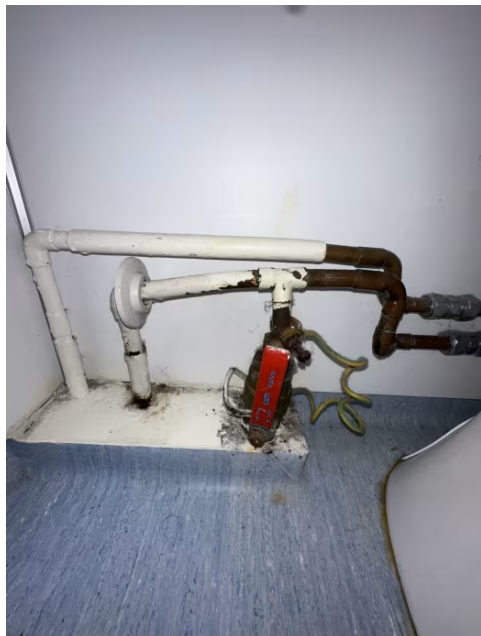
## 6.17 Vannledninger

| Vannrør er fra byggeåret, og har nådd en alder hvor det vil være økt risiko for lekkasjer. | |
| Det registreres irr, rust på rør og koblinger. Funksjon og tilstand må vurderes av fagmann. | |

| Vanninntak og rør på badet må kontrolleres av rørlegger. Ukjent om det er kondens eller mindre lekkasje. | |
| Hovedstoppekran anbefales merket for god oversikt. | |

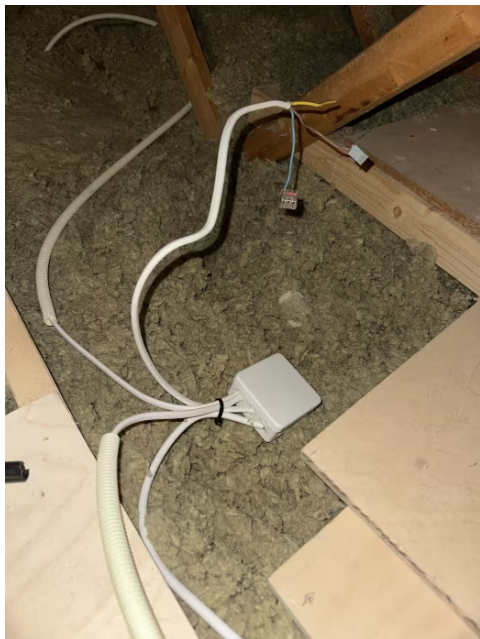
Ledning med wago er ikke forsvarlig avsluttet.

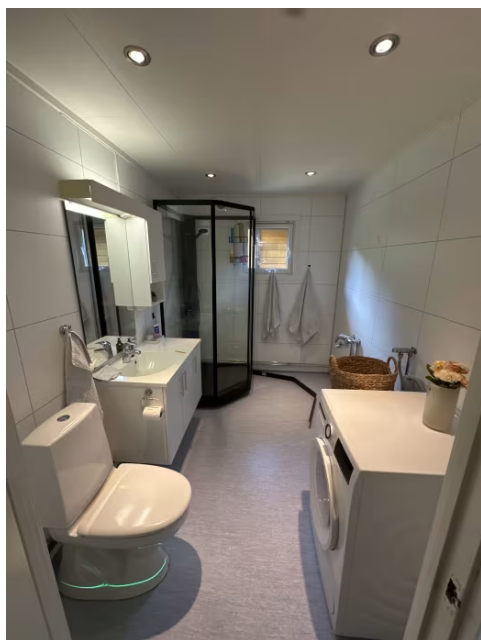
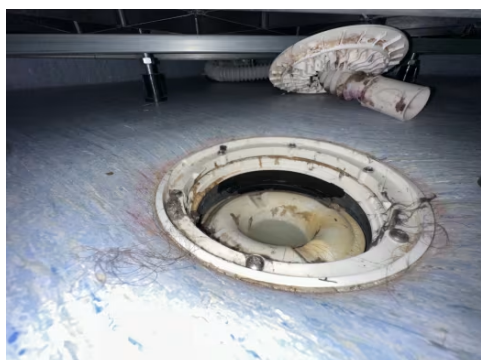
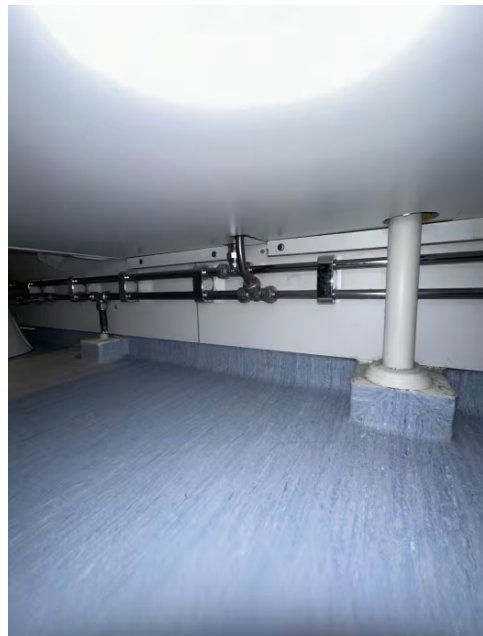
## 6.21 Våtrom

Det er mulighet for at det kan forekomme vannlekkasje på våtrommet hvor vann ikke vil gå til sluk.

Vindu er plassert i våtsonen. Karmlist og foringer på vindu er ikke fuktbestandig.

Det er ikke montert bunnlist under baderomsplater i våtsonen, noe som avviker fra monterings anvisninger.

Åpen sveiseskjøt i belegg. Det registreres kondens/drypplekkasje rundt vanninntak. Legger seg noe vann rundt toalett. Kommentert under vannledninger.

Badet fungerer med dagens tilstand, men på grunn av påviste forhold anbefales fortsatt bruk av dusjkabinett for å unngå ytterligere fuktbelastning i påvente av en oppgradering.

Badet fungerer med dagens tilstand, men på grunn av alder bør det brukes med forsiktighet og jevnlig kontroll av overflater anbefales. Det anbefales å fortsatt benytte et dusjkabinett for å unngå fuktbelastning fra fritt vann på gulv og vegger.

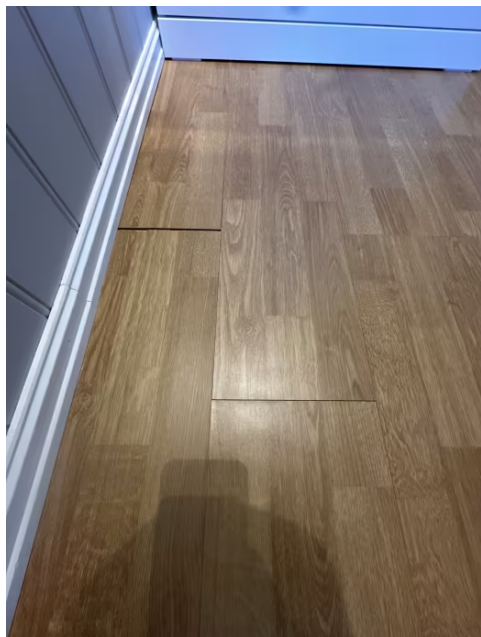
## 6.22 Øvrig: Innvendige overflater

Svelling og sprekk i skjøt på soverom.

Boligen er besiktet møblert, alle flater var ikke tilgjengelige. Anbefaler ytterligere undersøkelser.

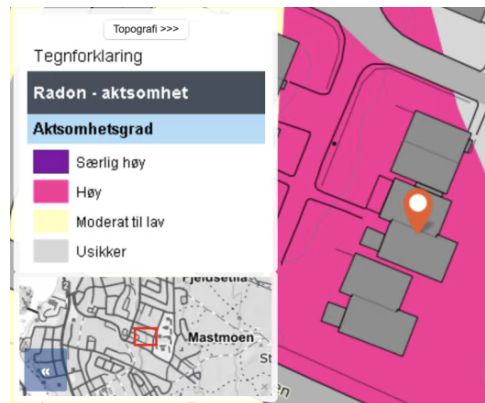
## 6.23 Øvrig: Radon

Ved kartsider fra NGU er det angitt at eiendommen ligger i område med høy radonaktivitet.

Det bør gjennomføres radonmålinger. Anbefaler ytterligere undersøkelser.
