# Lars Gjøvikens veg 37 2312 OTTESTAD

## Tilstandsrapport Eierskifte

Boligtype: Horisontaldelt tomannsbolig

Befaringsdato  
**18.9.2025**

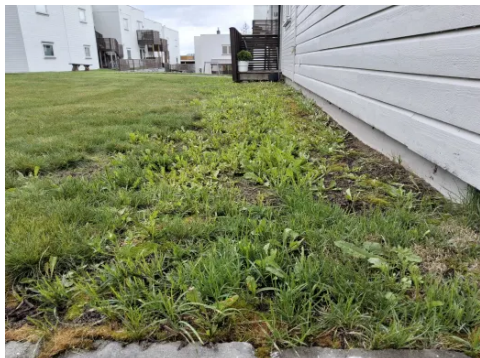
Stedvis lite terrengfall fra boligen.

Terrengfallet rundt bygningen er stedvis mindre enn anbefalt. Basert på en helhetlig skjønnsvurdering så vurderes forholdet til å ikke utgjøre en vesentlig forhøyet risiko for økt fuktbelastning på bygningen.

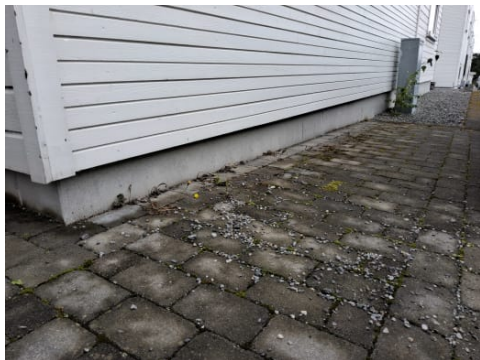
Boligen er oppført med støpt plate på mark.

Boligen er oppført med støpt plate på mark. Eventuelle sprekker og skader i plate på mark vil ikke være synlig da konstruksjonen er tildekket med utvendig platekledning.

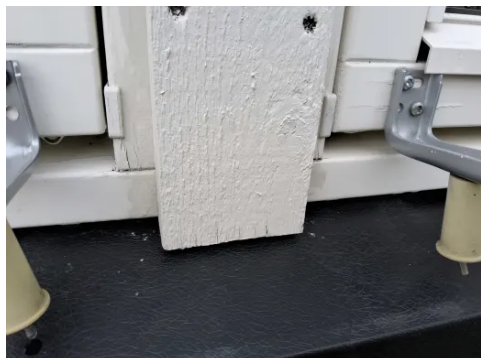
Enkelte karmen har krakelert overflatebehandling.

Enkelte karmen og omramming begynner å vise tegn til å bli værslitte, og normalt vedlikehold i form av overflatebehandling bør påregnes.

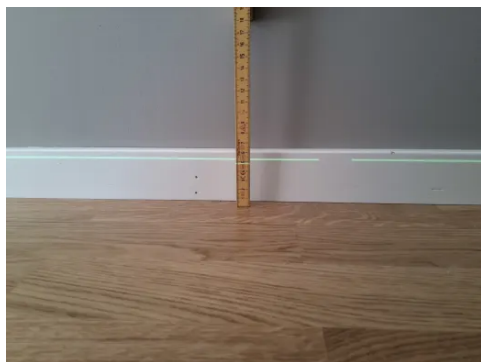
Etasjeskillet er kontrollert med nivelleringslaser.

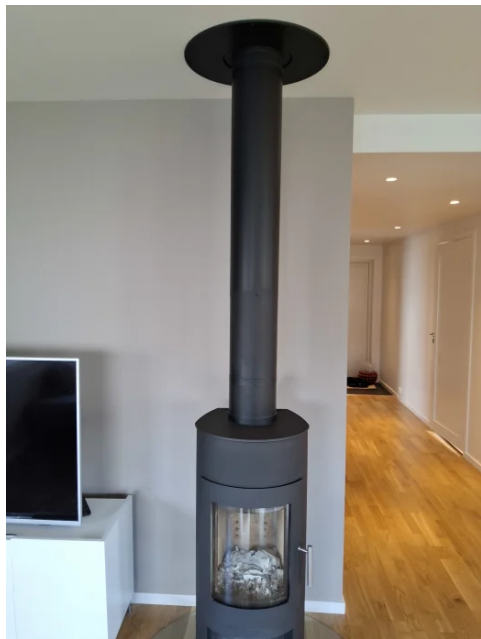
Vedovn med glassdør i stue tilknyttet stålpipe.

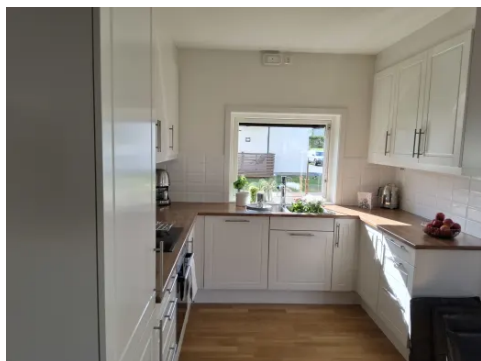
Dørdemper på integrert oppvaskmaskin er defekt, og døren må holdes igjen ved åpning/lukking. Fuktsensor til automatisk vannstoppeventil er ikke registrert i kjøkkeninnredning.

Oversiktsbilde kjøkken.

Reparasjon av/utskifting av oppvaskmaskin og etablering av fuktsensor til vannstoppeventil anbefales.

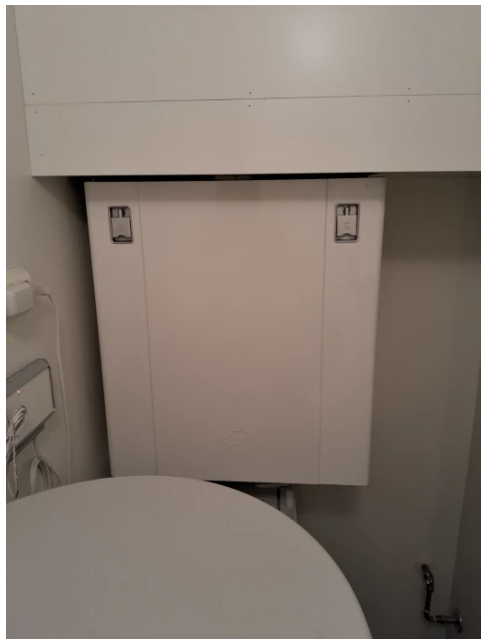
Ventilasjonsaggregat er plassert på bod/teknisk rom.

| <p>Det ble ikke registrert behov for umiddelbare tiltak. For å sikre et godt inneklima så anbefales det på generelt grunnlag at anlegg og kanaler rengjøres jevnlig. Filter bør byttes to ganger i året. Ventilasjonsaggregatet bør rengjøres en gang i året, og storrengjøringen av selve ventilasjonsanlegg- og kanaler bør ha en intervall på hvert fjerde-femte år.</p> | |

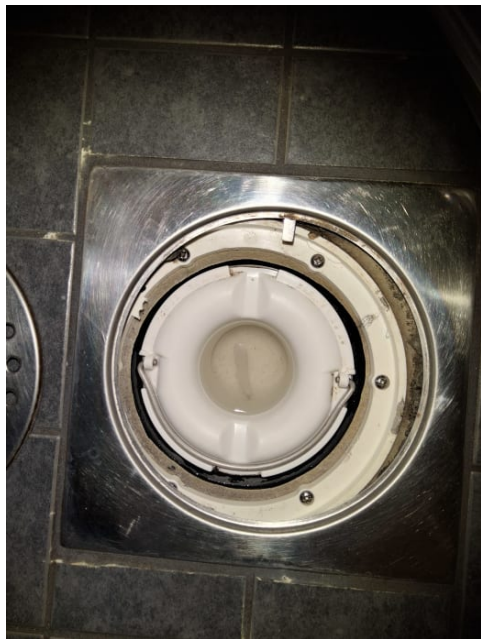
Det ble ikke registrert tegn til avvik i overgang mellom sluk/membran.

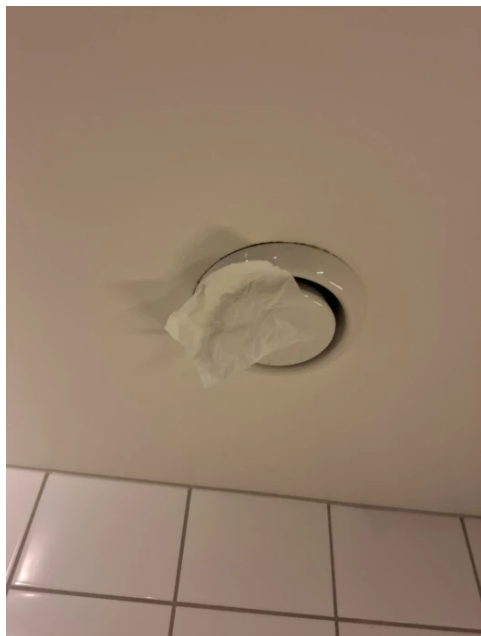
Avtrekkseffekt er testet med papir.

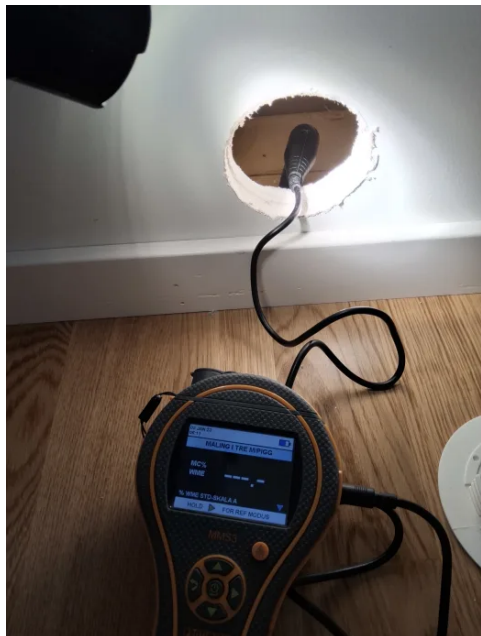
Det er benyttet hull fra tidligere utført hulltaking i nedre del av vegg i tilstøtende soverom. Undersøkelsen viser ingen tegn til skader eller fukt i konstruksjonen. Piggmåling: under 6 vektprosent.

Bilde fra fuktmåling i veggkonstruksjon tilstøtende våtsone.
