Tilstandsrapport

Enebolig med garasje

Vestrengåsen 19, 1960 LØKEN

Befaringsdato: 09.01.2025

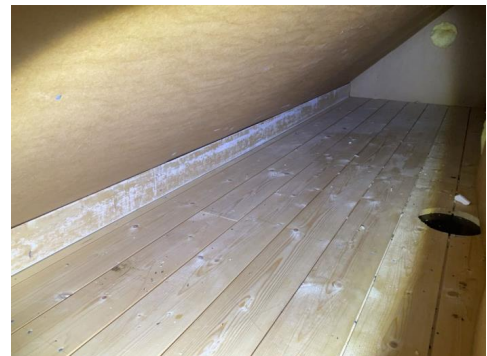
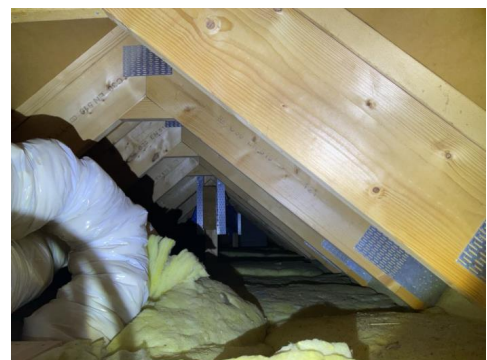
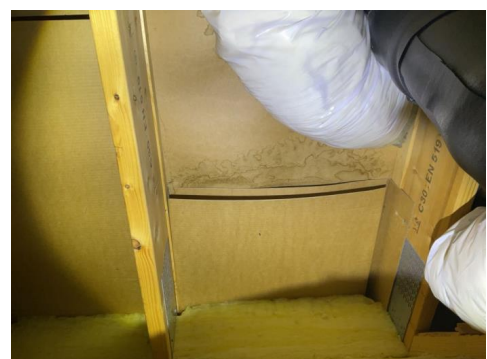
Det er spor etter mus på kneloft. Iht. eier har det forekommet mus i boligen noen få ganger og det er noen år siden sist. Loftsluker til kneloft og møneloft er av enkel uisolert standard og vil ha fare for varmetap og kondensdannelse på loftet. Det er noe misfarging etter fuktighet i undertaket stedvis, spesielt rundt takgjennomføring til ventilasjon - dette antas å skyldes lekkasje ved beslag og/eller takstein.

Det bør gjøres tiltak mot mus med musesikring/musetetting. Loftsluker bør utbedres/skiftes ut for å hindre varmetap. Beslag/tetting ved takgjennomføringer bør undersøkes nærmere og evt. utbedres.

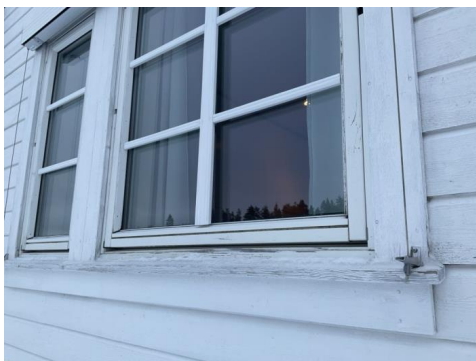
TG 2 Vinduer

- Det er påvist avvik rundt innsettingsdetaljer.
- Det er avvik:

Enkelte vinduer må overflatebehandles.
Beslag på vannbrett bør monteres.

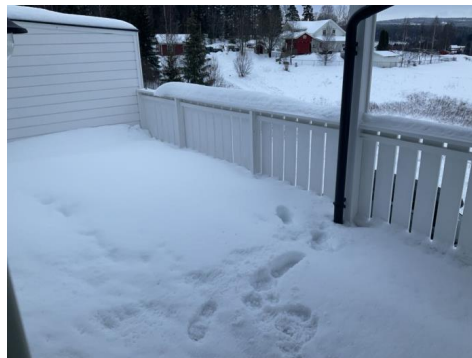
TG 2 Balkong

- Balkonger/terrasse er snødekt og derfor ikke nærmere vurdert.
- Rekkverket er for lavt i forhold til dagens krav til rekkverkshøyder.
- Det er avvik:

Det er synlig fuktmerker på gulvbjelker på undersiden av balkongen - dette antas å skyldes utettheter/lekkasjer fra tekkingen.

Tilstand på tekkingen bør undersøkes nærmere. Dette er normalt konstruksjon som har behov for jevnlig vask/spyling.

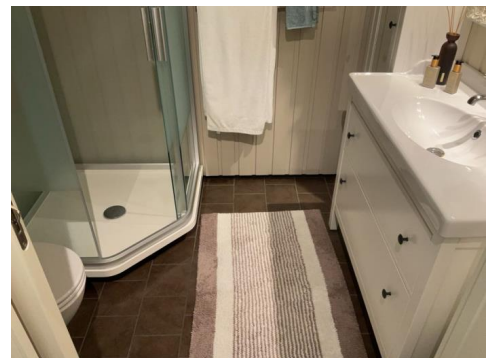
- Det er påvist avvik i fallforhold til sluk i forhold til krav i forskrift på byggetidspunktet.

Det er ikke synlig slukmansjett under klemringen i sluket. Utett løsning som kan medføre fuktoppbygging i betonggulvet.

- Det bør vurderes om lokal utbedring er mulig.

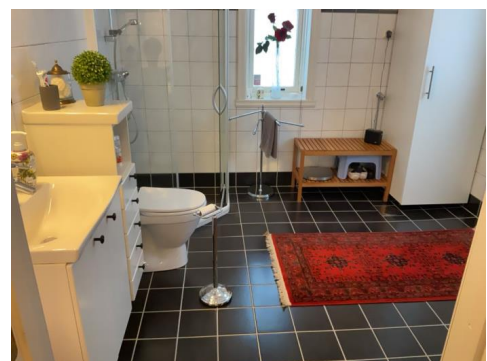
1. ETASJE > BAD/WC

- Det er vindu/dør med ikke fuktbestandige materialer i våtsonen (ved vask, dusj, badekar, osv.), løsningen eller byggematerialet er uegnet

- Uegnede materialer må fuktbeskyttes/utskiftes.

Det må opprettholdes bruk av dusjvegger.

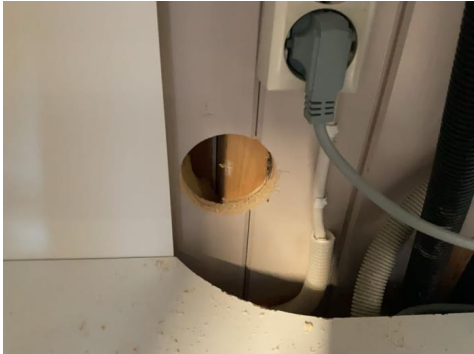
1. ETASJE > KJØKKEN

- Det er ikke montert komfyrvakt i kjøkkenet som er krav på dette kjøkkenet ut ifra alder.
- Det er ikke påvist tegn på at det er montert lekkasjedeteksjon ved oppvaskmaskin/oppvaskkum, dette er et krav på kjøkkenet ut ifra alder.

- Det bør monteres lekkasjedeteksjon ved oppvaskmaskin/oppvaskkum.
- Komfyrvakt må monteres.
