Vestrengåsen 19, 1960 LØKEN

Befaringsdato: 09.01.2025 Rapportdato: 13.01.2025 Oppdragsnr.: 10816-25002 Referansenummer: SD1982

## Tilstandsrapport

### ENEBOLIG MED GARASJE

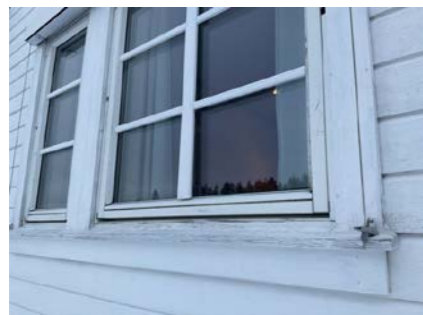
Bygningen har malte trevinduer med 2-lags glass, fra byggeåret. Vurdering av avvik: Det er påvist avvik rundt innsettingsdetaljer. Det er avvik: Enkelte vinduer og vannbrett har slitasje og malingsflass. Det mangler beslag på vannbrett både på vinduer og på ytterdører (beslag skal sørge for tette overganger mellom kledning, vannbrett og vindu) Tettingen rundt vinduet er ukjent.

Enkelte vinduer må overflatebehandles. Beslag på vannbrett bør monteres.

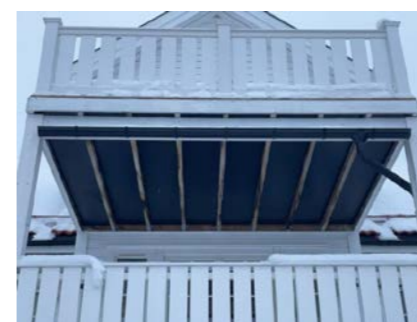
### TG 2 Takoverbygd inngangsparti

Takoverbygd inngangsparti i trekonstruksjon på punktfundamentering. Spaltegulv av tre og rekkverk i trekonstruksjon. Vurdering av avvik: Rekkverkshøyder er under dagens forskriftskrav til rekkverk i trapper. Konstruksjonene har skjevheter. Det er skjevheter i konstruksjonen. Det ble målt planavvik/skjevhet med ca. 30mm. fra gulv ved yttervegg til gulv i ytterkant av konstruksjonen. Dette medfører også skjevheter i takutstikk. Dette antas å skyldes sviakt i fundamenteringen. Rekkverkshøyde er ca. 83cm. (byggeårets krav var 90cm. og dagens krav er 100cm.).

Takoverbygd inngangsparti i trekonstruksjon på punktfundamentering. Spaltegulv av tre og rekkverk i trekonstruksjon.

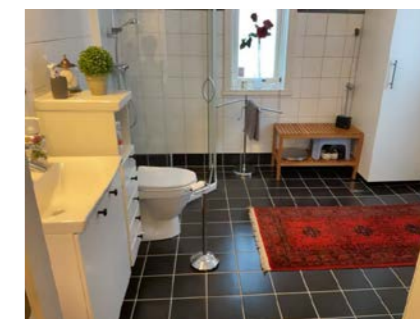
### TG 2 Overflater vegger og himling

Våtrom > 1. etasje > Bad/wc > Overflater vegger og himling  
Vegger: Fliser. Himling: Malte slette flater/plater. Vurdering av avvik: Det er vindu/dør med ikke fuktbestandige materialer i våtsonen (ved vask, dusj, badekar, osv.), løsningen eller byggematerialet er uegnet
