# Tilstandsrapport

📍 Sirdalsgaten 10, 4400 FLEKKEFJORD

# gnr. 203, bnr. 62

Rapportdato: 26.03.2025

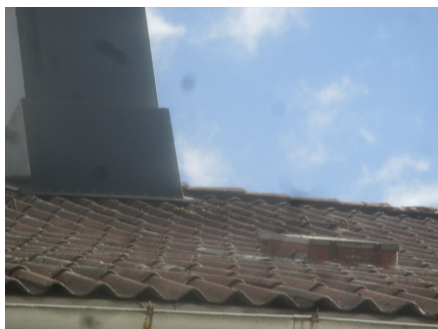
Eldre plater som takteking i mot gate. Taket er besiktiget fra bakkenivå.

Taktekingen er slitt og har langt overskredet forventet brukstid. Det må påregnes at takteking/undertak/lekter må skiftes i løp av få år. Det må nevnes at takplater kan inneholde asbest som må spesialbehandles

Eldre slitt plater som takteking i mot gate.

Gjennværende brukstid på takteking og undertekking med tilhørende deler ansees som begrenset og dermed fare for lekkasjer. Det må påregnes at takteking/undertak/lekter/sløyfer må skiftes i løp av få år

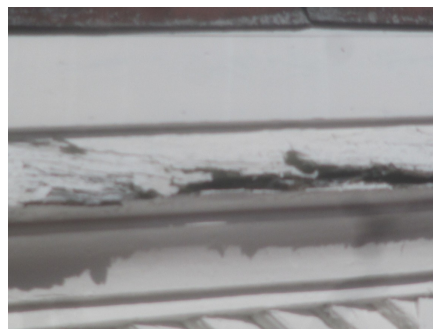
Råteskader på en vindskie.

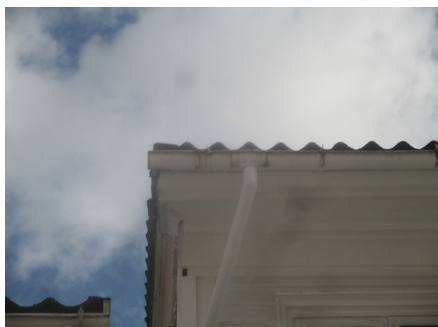
En del rust på rennekroker og takrenner er slitte med noen skader enkelte steder.

Eldre takrenner med noen skader.

Utskiftning av takrenner i samband med ny taktekking anbefales.

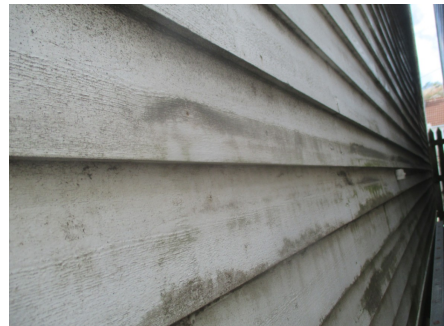
Kledning i mot nabo trenger vedlikehold.

Normalt vedlikehold må beregnes på fasader med enkelte utskiftninger på noe sikt på grunn av slitasje og elde.

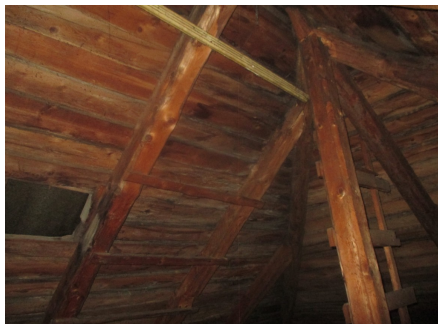
Eldre fuktmerker på undertaket i rundt pipe. (ingen fukt på befaringen og pipe er nå helbeslått over tak). Ellers er det en del misfarging på undertaket flere plasser. Her må en tar alder i betraking og bord er ikke blitt nevnerdig svekket av dette.

En del misfarging på undertak av bord

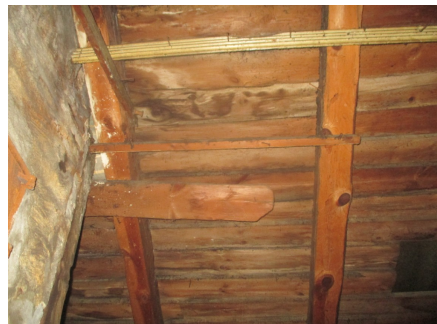
Eldre lekkasje i rundt pipe.

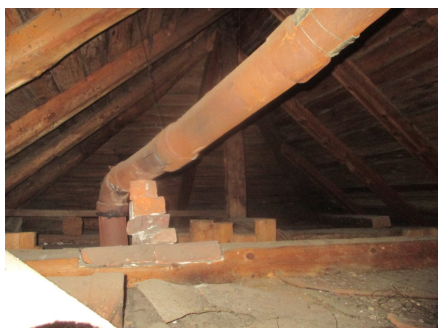
Ingen isolasjon i etasjeskille

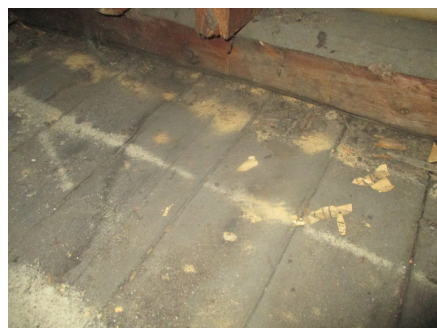
Noe borremel på gulvet enkelte steder.

Anbefaler at et skadedyrfirma vurderer om spor etter borebiller blir undersøkt nærmere om disse er aktive. Se også punkt taktekking med tanke på alder på undertekking med sløyfer og lekter.

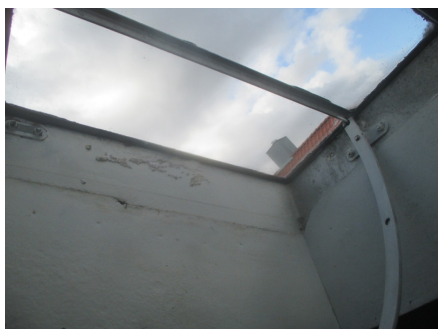
Eldre takvindu på kaldtloftet.

En del vedlikehold må beregnes på denne type vinduer. Gjennværende brukstid på 70-talls vindu på ene kjøkkenet ansees som noe begrenset. Eldre takvindu på kaldtloftet må vurderes å byttes i samband med ny takteking.

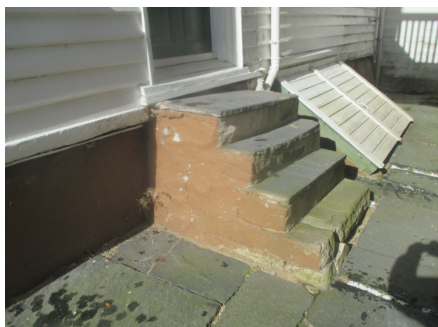
Trappen fungerer med noe skjevheter.

Støpt trapp har siget noe på ene siden.

- Rekkverk må monteres for å lukke avviket.
- Det er ikke behov for utbedringstiltak.

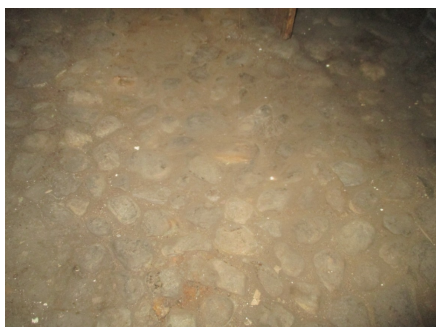
Noe mindre fuktvandring ble registrert ved søk i nedre del av grunnmur og direkte på steinbelagte gulv med en fuktighetsindikator. Dette har sammenheng med at det ikke ble brukt fuktsperre (plast) i gulvet i denne byggeperioden, som gjør at det alltid vil kunne bli noe oppsug av jordfuktighet. Noe innsig av fuktighet i slike rom til tider må forventes.

Steinbelagt gulv

Kjeller fungerer med dagens bruk som en grovkjeller. Skulle bruken endres må det gjøres tiltak med tanke på noe fuktighet.

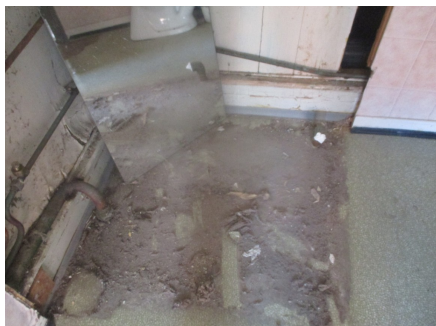
Slik som der nå vil det ikke holde tett og dermed fare for følgeskader.

Må bygges opp på nytt.

- Våtrommet må totalrenoveres. Alle forhold med tettesjikt, våtsone, sluk m.m. må dokumenteres.

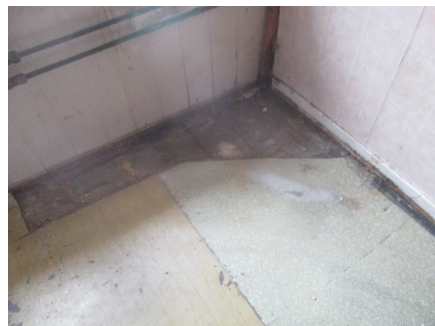
Må fuktsikres på nytt.

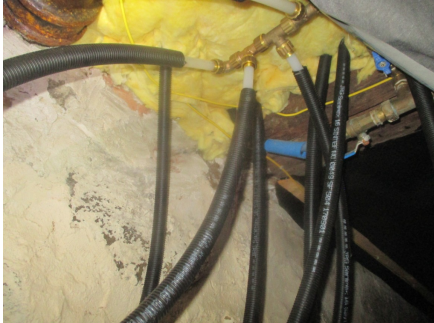
- Det er påvist at eventuelt lekkasjevann fra rør i rør system ikke ledes til sluk eller annen kompenserende løsning.

Rør i rør med åpne koblinger i grovkjeller

- Det bør foretas tiltak på anlegget som sikrer bedre løsning på eventuelt lekkasjevann fra rør i rør system.

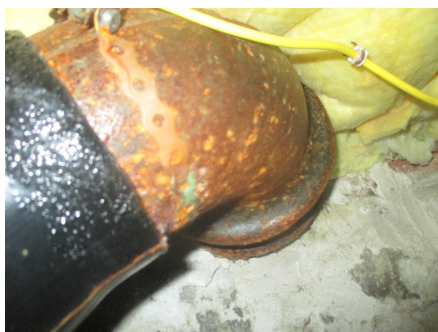
Avløpsrør av støpejern

- Det er ikke behov for utbedringstiltak siden anlegget fungerer i dag, men ut ifra alder kan skader plutselig oppstå på eldre anlegg.
- I forbindelse med oppgradering av våtrom vil det være naturlig med utskiftning av rør.
