Sirdalsgaten 10, 4400 FLEKKEFJORD

**Flekkefjord/ Sentrum - Herskabelig  
townhouse i empirestil i  
Hollenderbyen**

Befaringsdato: 17.03.2025

Rapportdato: 26.03.2025

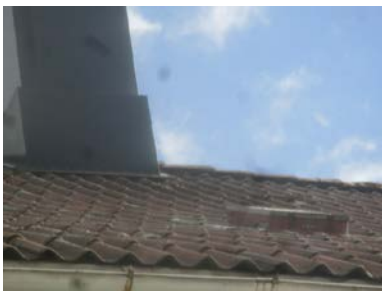
Gjennværende brukstid på takteking og undertekking med tilhørende deler ansees som begrenset og dermed fare for lekkasjer. Det må påregnes at takteking/undertak/lekter/sløyfer må skiftes i løp av få år

Eldre slitt plater som takteking i mot gate.

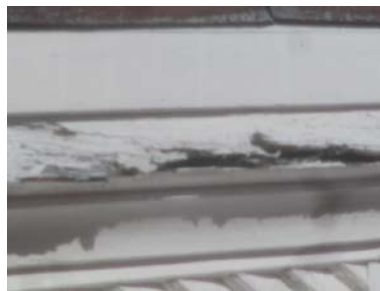
Råteskader på en vindskie.

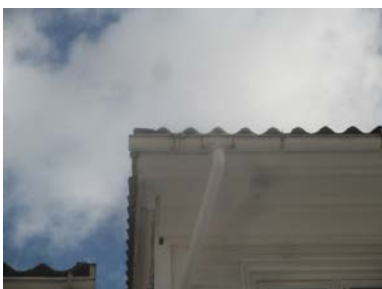
En del rust på rennekroker og takrenner er slitte med noen skader enkelte steder.

Eldre takrenner med noen skader.

Utskiftning av takrenner i samband med ny taktekking anbefales.

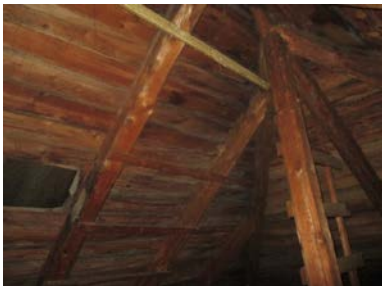
Eldre fuktmerker på undertaket i rundt pipe. (ingen fukt på befaringen og pipe er nå helbeslått over tak). Ellers er det en del misfarging på undertaket flere plasser. Her må en tar alder i betraking og bord er ikke blitt nevneverdig svekket av dette.

En del misfarging på undertak av bord

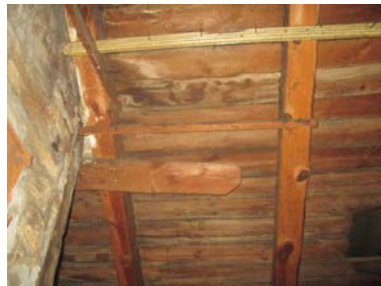
Eldre lekkasje i rundt pipe.

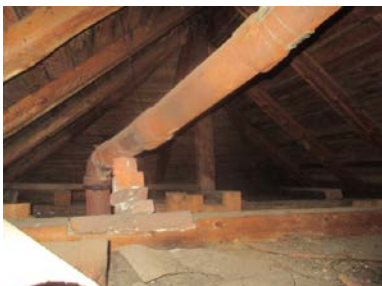
Ingen isolasjon i etasjeskille

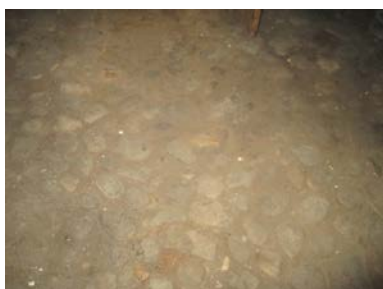
Noe mindre fuktvandring ble registrert ved søk i nedre del av grunnmur og direkte på steinbelagte gulv med en fuktighetsindikator. Dette har sammenheng med at det ikke ble brukt fuktsperre (plast) i gulvet i denne byggeperioden, som gjør at det alltid vil kunne bli noe oppsug av jordfuktighet. Noe innsig av fuktighet i slike rom til tider må forventes.

Steinbelagt gulv

Kjeller fungerer med dagens bruk som en grovkjeller. Skulle bruken endres må det gjøres tiltak med tanke på noe fuktighet.

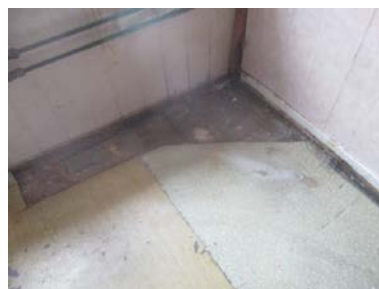
Slik som der nå vil det ikke holde tett og dermed fare for følgeskader.

Må fuktsikres på nytt.

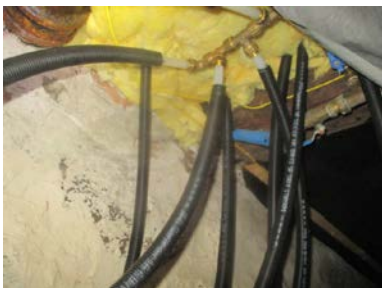
- Det er påvist at eventuelt lekkasjevann fra rør i rør system ikke ledes til sluk eller annen kompenserende løsning.

Rør i rør med åpne koblinger i grovkjeller

- Det bør foretas tiltak på anlegget som sikrer bedre løsning på eventuelt lekkasjevann fra rør i rør system.

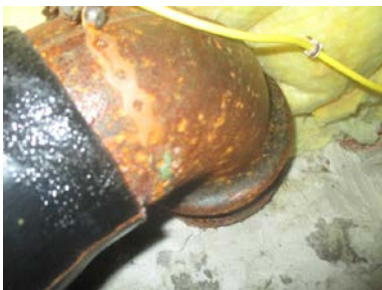
Avløpsrør av støpejern

- Det er ikke behov for utbedringstiltak siden anlegget fungerer i dag, men ut ifra alder kan skader plutselig oppstå på eldre anlegg.
- I forbindelse med oppgradering av våtrom vil det være naturlig med utskiftning av rør.

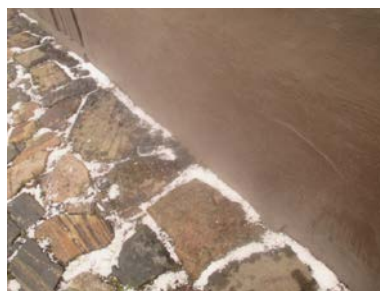
En litt større sprekk ved ytterhjørne i bakgården. Ellers ble noen mindre sprekker registrert.

Sprekk i grunnmur i ene ytterhjørne i bakgården.

Deler av pusset grunnmur
