# Tilstandsrapport

Boligbygg med flere boenheter

Såvegen 5 , 2050 JESSHEIM

Befaringsdato: 11.03.2026

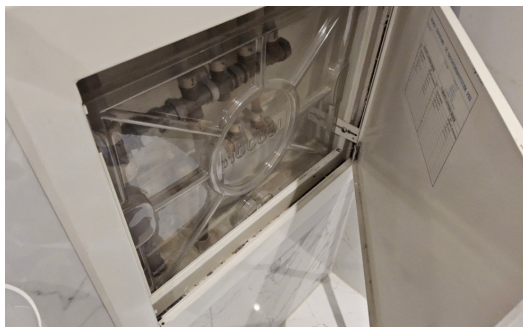
## ! TG 1 Vannledninger

Innvendige vannledninger er av plast (rør i rør). Det er besikket i rørskap.

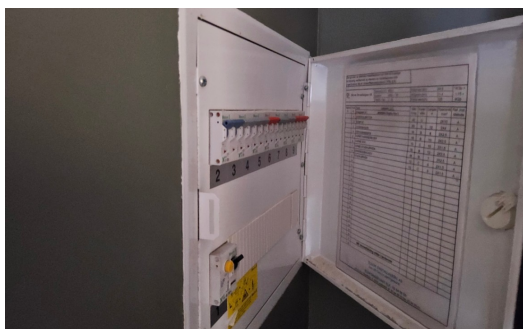
## Inntak og sikringsskap

10. Er det tegn på at kabelinnføringer og hull i inntak og sikringsskap ikke er tette, så langt dette er mulig å sjekke uten å fjerne kapslinger?  
**Nei**
11. Finnes det kursfortegnelse, og er den i samsvar med antall sikringer?  
**Ja**
12. Foreta en helhetsvurdering av det elektriske anlegget, dets alder, allmenne tilstand og fare for liv og helse. Bør det elektriske anlegget ha en utvidet el-kontroll?  
**Ja Ved manglende dokumentasjon på elektriske arbeider utført etter 1999, og fravær av tilsynsrapport nyere enn fem år, anbefales det – i tråd med retningslinjer fra Direktoratet for samfunnssikkerhet og beredskap (DSB) – å gjennomføre en utvidet kontroll av det elektriske anlegget. DSB stiller krav til dokumentasjon og sikkerhetsvurdering av elektriske installasjoner, spesielt for arbeider utført etter innføringen av forskrift om elektriske lavspenningsanlegg (FEU) i 1999.**
