# Tilstandsrapport

Boligbygg med flere boenheter

Såvegen 5 , 2050 JESSHEIM

Befaringsdato: 11.03.2026

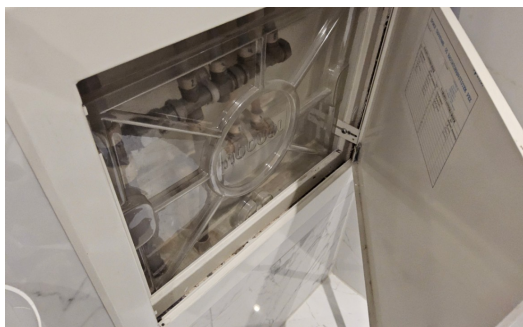
## ! TG 1 Vannledninger

Innvendige vannledninger er av plast (rør i rør). Det er besikket i rørskap.
