# Tilstandsrapport

Enebolig

Åserveien 191, 1860 TRØGSTAD

Befaringsdato: 03.05.2024

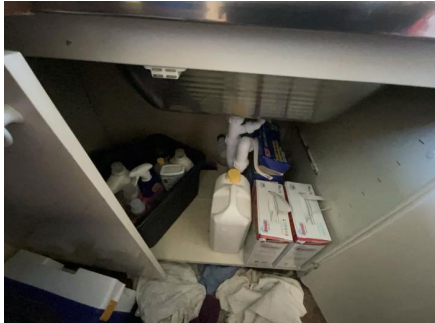
- Det er påvist at overflater har noe skader.

- Kjøkkenet bærer dels preg av elde og slitasje samt ujusterte fronter. Også påvist drypplekkasje fra kjøkkenbatteriet.

- Det må foretas lokal utbedring.

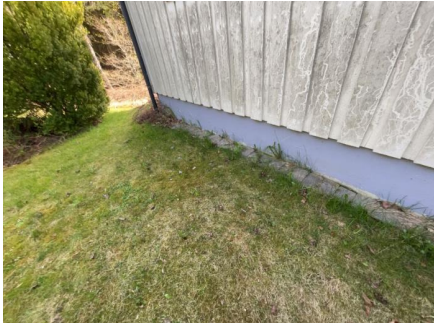
## Grunnmur og fundamenter

- Grunnmuren har sprekkdannelser.

- Når det oppstår sprekker i puss/mur vil vannbelastningen og faren for frostskaider øke. Skrå sprekker/riss er et symptom på setninger. Horisontal sprekke/riss i grunnmur skyldes sannsynligvis innpressing av kjellervegg. Anbefaler å følge med på videre utvikling.

- Lokal utbedring må utføres for å lukke avviket. Dog anbefalt å følge med på videre utvikling.
