Åserveien 191, 1860 TRØGSTAD

**Innholdsrik og landlig beliggende enebolig. Gode solforhold og utsikt. - 2 stuer, 3 soverom. Luft til vann varmepumpe.**

# Tilstandsrapport

Befaringsdato: 03.05.2024

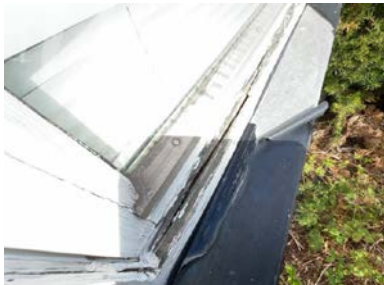
## TO 2 Dører

Det er påvist avvik rundt innsettingsdetaljer. Det er påvist dører som er vanskelig å åpne eller lukke.

Karmene i dører er værslitte utvendig og det er sprekker i trevirket. Påvist slitasje på utvendige dører, bærer preg av elde.

Teak ytterdør til vaskerom.  
Ytterdør med glassfelt til underetasje, fra byggeåret.  
Terrassedør med isolerglass i stue, fra byggeåret.  
Terrassedør med isolerglass på soverom, fra byggeåret.

- Det må påregnes noe vedlikehold og at enkelte dører må skiftes ut.

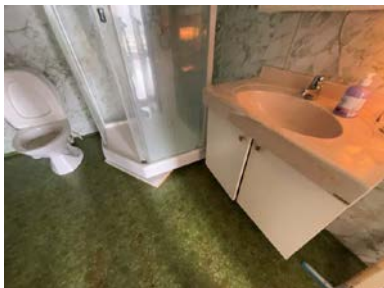
#### **TO 1U** Tilliggende konstruksjoner våtrom

Dagens løsning gir økt risiko for fuktskader i vegg.

- Takstmannen anbefaler at det settes inn tett dusjkabinett med dagens tilstand. Dagens løsning gir økt risiko for fuktskader i vegg.

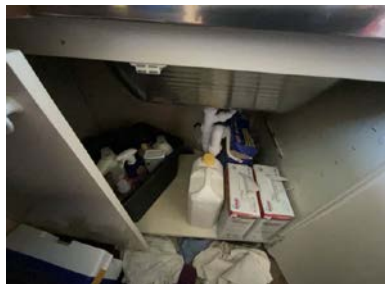
### 1. ETASJE > KJØKKEN

Det er påvist at overflater har noe skader. Kjøkkenet bærer dels preg av elde og slitasje samt ujusterte fronter.

Også påvist drypplekkasje fra kjøkkenbatteriet.

- Det må foretas lokal utbedring.

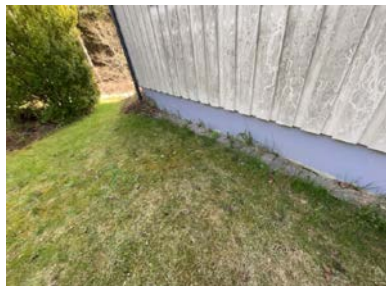
## ⚠ TG 2 Grunnmur og fundamenter

Grunnmuren har sprekkdannelser.

Når det oppstår sprekker i puss/mur vil vannbelastningen og faren for frostskafer øke.

Skrå sprekker/riss er et symptom på setninger.

Horisontal sprekke/riss i grunnmur skyldes sannsynligvis innpressing av kjellervegg.

Grunnmursvegger er av lettklinkerblokker.

- Lokal utbedring må utføres for å lukke avviket. Dog anbefalt å følge med på videre utvikling.
