Åserveien 191, 1860 TRØGSTAD

# Tilstandsrapport

Befaringsdato: 03.05.2024

Rapportdato: 15.05.2024

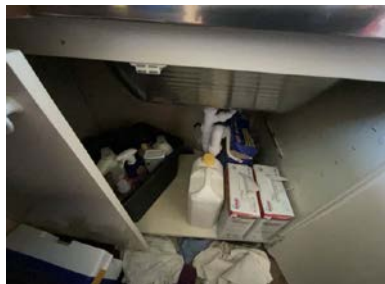
### 1. ETASJE > KJØKKEN

Det er påvist at overflater har noe skader. Kjøkkenet bærer dels preg av elde og slitasje samt ujusterte fronter.

Også påvist drypplekkasje fra kjøkkenbatteriet.

- Det må foretas lokal utbedring.

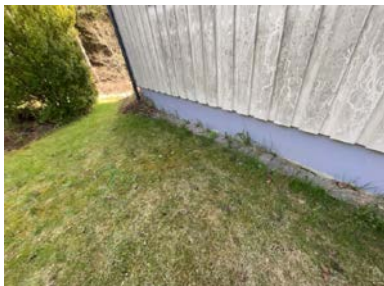
## ⚠ TG 2 Grunnmur og fundamenter

Grunnmuren har sprekke-dannelser.

Når det oppstår sprekker i puss/mur vil vannbelastningen og faren for frostska-der øke.

Skrå sprekker/riss er et symptom på setninger.

Horisontal sprekke/riss i grunnmur skyldes sannsynligvis innpressing av kjellervegg.

- Lokal utbedring må utføres for å lukke avviket. Dog anbefalt å følge med på videre utvikling.
