Åserveien 191, 1860 TRØGSTAD

Tilstandsrapport

Befaringsdato: 03.05.2024

Rapportdato: 15.05.2024

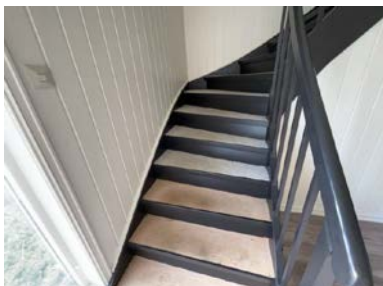
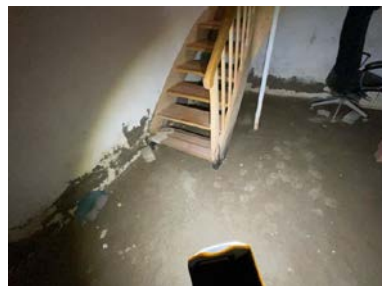
Innvendige trapper

Åpninger i rekkverk er større enn dagens forskriftskrav til rekkverk i trapper. Det mangler håndløper på vegg i trappeløpet. Trappen har store skader.

Foruten åpninger i trapp og manglende håndløper, så ble det påvist råteskader i nedre del av trapp til kjeller.

- Håndløper må monteres på vegg for å tilfredsstille krav på byggetidspunktet.
- Det er ikke krav om utbedring av åpninger opp til dagens krav.

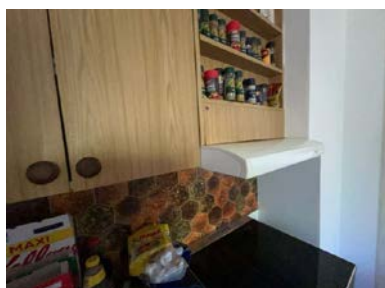
1. ETASJE > KJØKKEN

Det er påvist at overflater har noe skader. Kjøkkenet bærer dels preg av elde og slitasje samt ujusterte fronter.

Også påvist drypplekkasje fra kjøkkenbatteriet.

- Det må foretas lokal utbedring.

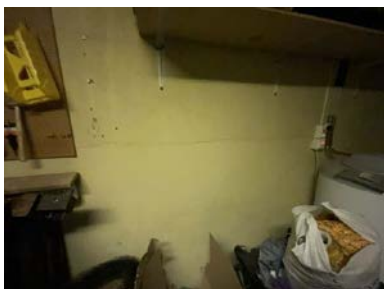
⚠ TG 2 Grunnmur og fundamenter

Grunnmuren har sprekkdannelser.

Når det oppstår sprekker i puss/mur vil vannbelastningen og faren for frostskafer øke.

Skrå sprekker/riss er et symptom på setninger.

Horisontal sprekke/riss i grunnmur skyldes sannsynligvis innpressing av kjellervegg.

- Lokal utbedring må utføres for å lukke avviket. Dog anbefalt å følge med på videre utvikling.
