# Tilstandsrapport

Enebolig

Åserveien 191, 1860 TRØGSTAD

Befaringsdato: 17.06.2025

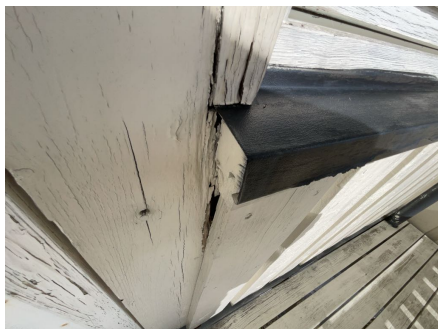
- Det er påvist betydelige råteskader i bordkledningen.
- Det er værslitt/oppsprukket trevirke/trepaneler.

- Det ble foretatt stikktakninger etter råte/dårlig kledning ved hjelp av en syl, påvist råte i flere kledningsbord. På steder hvor det er registrert mye råte i kledningsbord, er det å forvente at veggkonstruksjon har skader. Ellers er det generelt med værslitte bord, som følge av elde og manglende vedlikehold.

- Ikke tilstrekkelig med lufting mellom kledning og yttervegg. God lufting er viktig og skal drenere ned og lede ut vann som trenger gjennom regnskjermen, slippe ut eventuell fuktighet fra indre deler av veggen samt gi mulighet for at fuktighet kan tørke ut fra baksiden av regnskjermen.

- Det må foretas tiltak for å lukke avviket.
  - Råteskadet trekledning må skiftes ut.
- Kledningen viser værslitasje og tørkesprekker samt råte. Uten vedlikehold/utskiftinger vil det oppstå ytterligere skader og redusert levetid på treverket, og konstruksjoner rundt.
- Vedrørende lufting, kan konstruksjonen fungere med dette avviket, det må dog gjøres utbedringer om avviket skal lukkes. Det vil imidlertid sjelden være økonomisk rasjonelt som et enkeltstående tiltak. Ved bytting av kledning, bør konstruksjon/lufting bygges opp riktig.

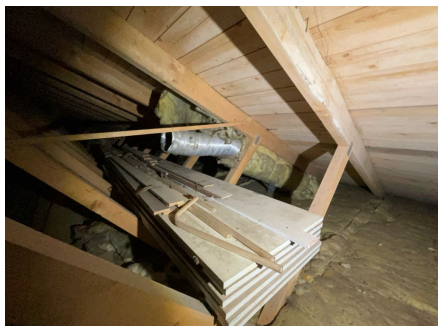
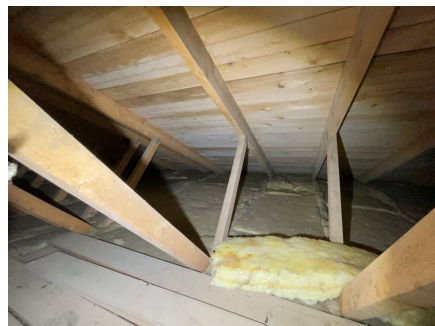
## TG 2 Takkonstruksjon/Loft

- Det er begrenset/dårlig ventilering av takkonstruksjonen.
  - Det er påvist fuktskjolder i undertak/takkonstruksjon.
  - Det er registrert symptom på aktivitet fra skadedyr
- Begrenset med lufting ned mot ender av loftet. Skrå tretak med kaldt loft anbefaler en ca. 50 mm kontinuerlig spalte. God og kontinuerlig lufting er viktig, slik at risiko for skader reduseres.
- Registrert områder med muggsopp/svertesopp i undertaket på loftet. Årsak er trolig fordi det er for fuktig på loftet, fra boligen kommer fuktig luft opp på loftet, som kjøles ned.
- Påvist spor av mus på loftet, som følge av for dårlig musetetting.
- Ventilasjonsrør fra badet er ikke ført opp over tak, stopper på loft. Varm, fuktig luft transporteres opp på loftet, risiko for kondensering/ising. Muggsopp i området.
- Påvist fuktskjolder rundt gjennomføringer i taket. Ikke fuktig på befaringsdagen.

- Det må gjennomføres ytterligere undersøkelser.
  - Lokal utbedring bør utføres.
- Luftingen på loftet er begrenset og bør bedres for å redusere risikoen for skader/kondensering. Muggsopp i undertaket er trolig relatert til dårlig lufting som har resultert i kondensering/ising. Loftet kan fungere med avvikene, men bør overvåkes for endringer. Ved omlegging av taktekingen bør lufting over tak vurderes for å redusere risikoen for kondens og fuktskader.
- Det bør foretas gjennomgang av musetetting rundt boligen for å forhindre at mus trenger inn i boligen, skader på materialer samt vond lukt som konsekvens.
- Gjennomføringer i taktekket er som regel svake punkt hvor det fort oppstår lekkasje. Kontinuerlig tilsyn er anbefalt.

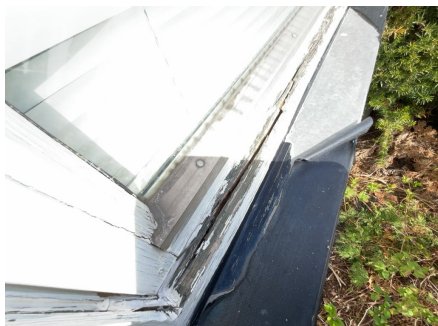
## TG 3 Vinduer

- Det er påvist at enkelte vinduer er vanskelig å åpne/lukke.
- Det er påvist avvik rundt innsettsdetaljer.
- Det er påvist vinduer med fukt/råteskader.
- Karmene i vinduer er slitte og det er sprekker i trevirket.

- Vinduer bærer generelt preg av elde og slitasje, påvist noen vinduer med råteskader samt flere vinduer med punktert glass. Ellers er det påvist feil med vannbrettløsninger rundt vinduer, disse bærer også preg av elde.

- Andre tiltak:
- Vinduer med råteskader må erstattes med nye.
- Vannbrettbeslag og tetting rundt og særlig under vinduet må utføres regntett for å unngå lekkasjer. Fuktskader som konsekvens.
- Slitte vinduskarmen med sprekker og råte må repareres/vedlikeholdes samt skiftes ut for å sikre tetthet og forhindre ytterligere fuktskader. Uten tiltak kan skadene forverres og svekke vinduets funksjon og konstruksjon rundt.

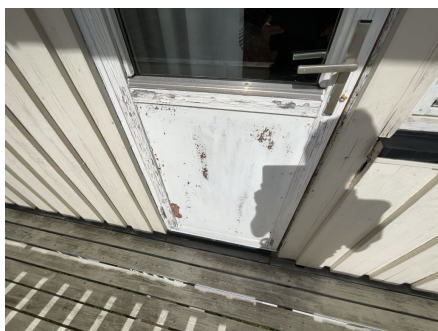
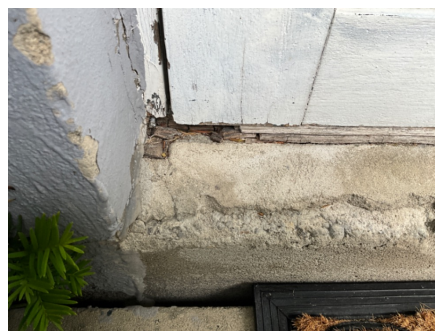
## TG 3 Dører

- Det er påvist avvik rundt innsettsdetaljer.
- Det er påvist dør(er) med fukt/råteskader.
- Det er påvist dører som er vanskelig å åpne eller lukke.
- Karmene i dører er værslitte utvendig og det er sprekker i trevirket.

Dører bør vedlikeholdes eller skiftes ut for å bevare funksjon og estetikk. Uten tiltak kan slitasjen forverres, noe som kan påvirke tetthet og skade konstruksjoner rundt.

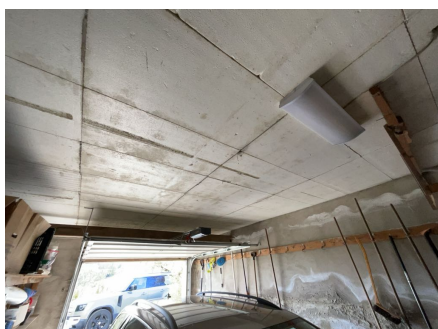
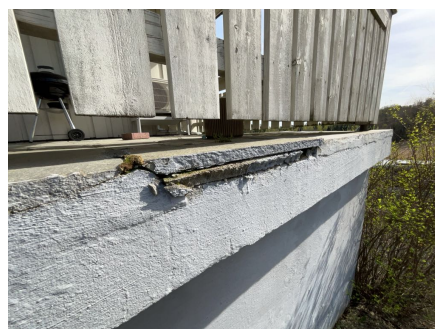
## **Balkonger, terrasser og rom under balkonger**

- Mer enn halvparten av forventet brukstid er passert på tettesjikt/membran.
  - Rekkverket er for lavt i forhold til dagens krav til rekkverkshøyder.
  - Det er påvist at dekke på terrassen har en del sprekker.
  - Det er værslitt/opsprukket trevirke/trepaneler.
- Rekkverkshøyden er målt til under 1 meter, noe som ikke oppfyller dagens krav til rekkverkshøyde. Likevel er rekkverket i samsvar med de byggt tekniske forskriftene som var gjeldende på oppføringstidspunktet. Tilstandsgraden (TG) er satt på bakgrunn av standardens krav til høyde på rekkverk.
- Det er påvist sprekker i betongdekket på terrassen, noe som kan skyldes eksponering for vær, temperaturvariasjoner eller mindre bevegelser i konstruksjonen.
- Det er påvist værslitt og oppsprukket trevirke/trepaneler på terrasser, som følge av eksponering for vær og vind over tid samt manglende vedlikehold.

- Det er ikke krav om utbedring av rekkverkshøyde opp til dagens forskriftskrav.
  - Tidspunkt for utskiftning av tettesjikt/membran nærmer seg ut ifra alder på dagens tekking.
  - Andre tiltak:
- Rekkverkets høyde kan beholdes som den er, siden den oppfyller kravene fra oppføringstidspunktet. Dersom høyere sikkerhet ønskes, kan rekkverket forhøyes til dagens standard.
- Trevirket bør slipes, behandles og eventuelt byttes ut der det er mest slitt. Uten tiltak vil oppsprekking og slitasje forverres, noe som kan føre til redusert levetid og økt risiko for råte og skader på terrassen.
- Betongdekket bør repareres for å tette sprekken og hindre fuktinntrenging. Uten tiltak kan fukt trenge inn, noe som kan føre til frostskaader og ytterligere svekkelse av dekket over tid.

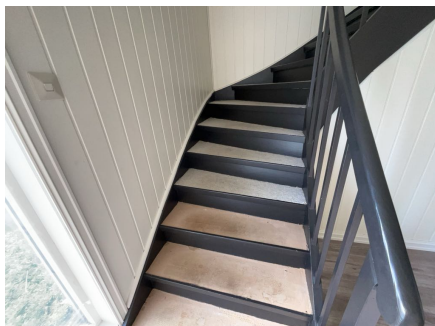
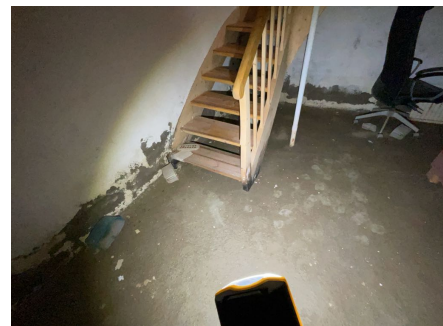
## TG 3 Innvendige trapper

- Åpninger i rekkverk er større enn dagens forskriftskrav til rekkverk i trapper.
- Det mangler håndløper på vegg i trappeløpet.
- Trappen har store skader.

Foruten åpninger i trapp og manglende håndløper, så ble det påvist råteskader i nedre del av trapp til kjeller.

- Håndløper må monteres på vegg for å tilfredsstille krav på byggetidspunktet.
- Det er ikke krav om utbedring av åpninger opp til dagens krav.

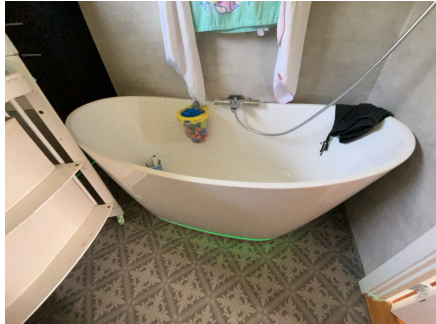
- Sluket var ikke tilgjengelig for inspeksjon på befaringsdagen. Jevnlig rensing av sluket er viktig. Feil i tetting rundt sluket er den største årsaken til lekkasjer fra bad. Det er derfor viktig at ikke vannet blir stående over vannlåsen i sluket.

- Sluk har begrenset gjenværende levetid, og tilstanden bør følges opp jevnlig. Sluket må kontrolleres og rengjøres regelmessig for å redusere risikoen for lekkasjer. Utskifting av sluk må påregnes på sikt, men tidspunkt er usikkert.

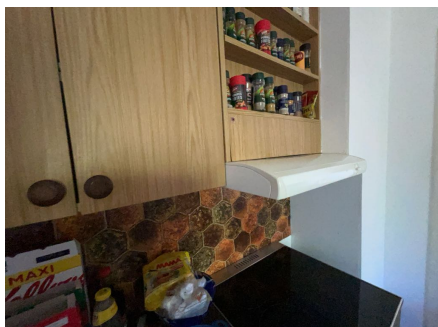
- Det er påvist at overflater har noe skader.
- Kjøkkenet bærer dels preg av elde og slitasje samt ujusterte fronter. Også påvist drypplekkasje fra kjøkkenbatteriet.

- Det må foretas lokal utbedring.

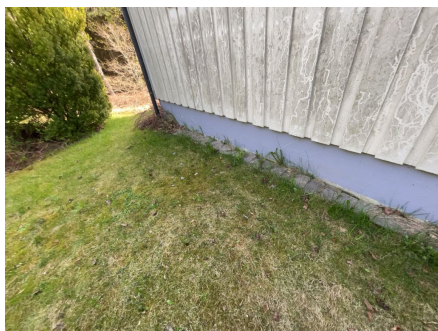
- Dersom dreneringen nærmer seg/eller er over en alder på 40 år, vil drenssvikt kunne være forventbart. Påvist høyt fuktinnhold i kjeller samt fukt i plater i underetasje, tegn på at dreneringen har svært begrenset effekt.

- Gjennomfør ytterligere undersøkelser av drenering og tettesjikt for å kartlegge omfanget av funksjonssvikten. Vurder behov for utskifting eller forbedring av dreneringssystemet. Uten utbedringer kan funksjonssvikten føre til økt fuktbelastning, noe som kan resultere i skader på grunnmur og bygningskonstruksjoner.

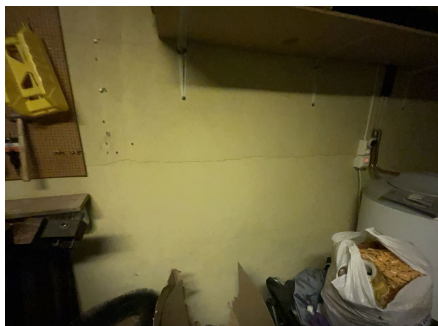
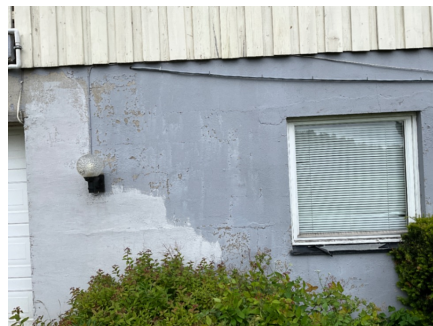
### Grunnmur og fundamenter

- Grunnmuren har sprekkdannelser.

- Når det oppstår sprekker i puss/mur vil vannbelastningen og faren for frostskaider øke. Skrå sprekker/riss er et symptom på setninger. Horisontal sprekke/riss i grunnmur skyldes sannsynligvis innpressing av kjellervegg. Anbefaler å følge med på videre utvikling.

- Lokal utbedring må utføres for å lukke avviket. Dog anbefalt å følge med på videre utvikling.
