# Tilstandsrapport

Enebolig

Solørvegen 210, 2270 FLISA

Befaringsdato: 20.05.2025

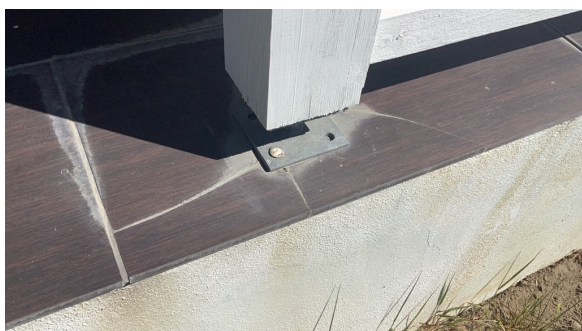
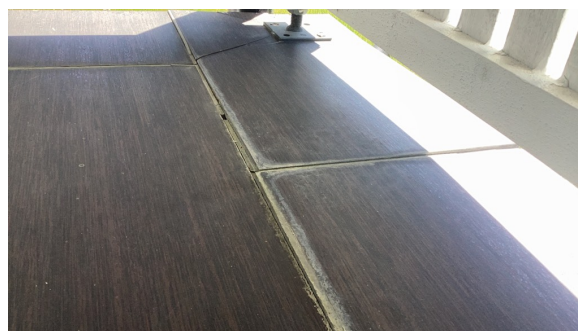
Veranda mot veg: Det er sprekker i flere fliser. Bom i fliser og fliser som løsner og står opp. Det gjenstår å bygge trapp.

Flere skader på fliser.

Etablering av trapp.

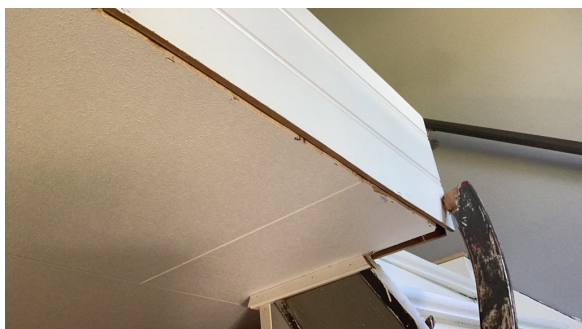
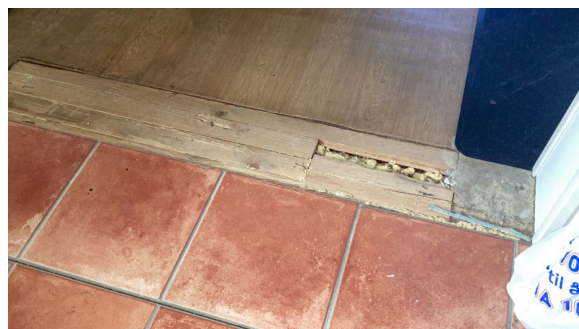
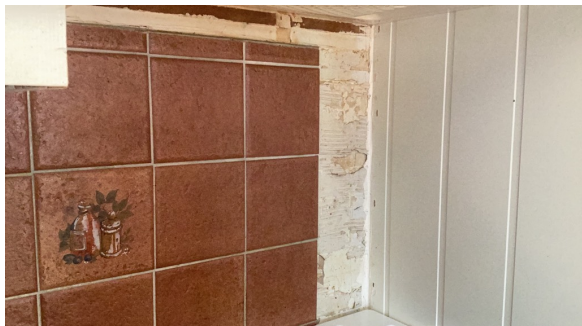
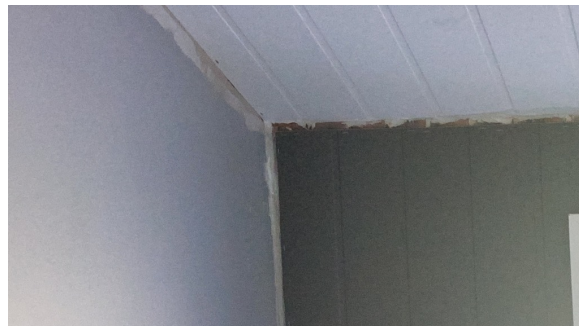
Det sprekker i gulvbelegg i stue.

Flere overflater er modne for utskifting.  
Ferdigstillelse av overganger, tilslutninger og listverk.

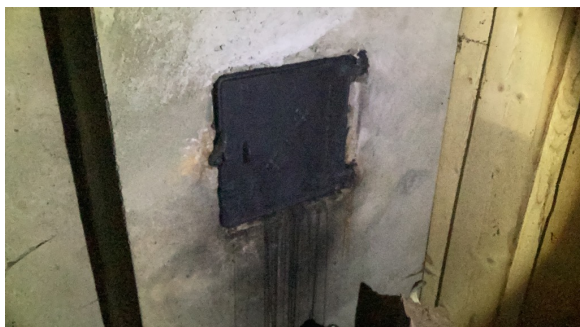
Sotluke i kjeller.

- Pipevanger må gjøres tilgjengelig.

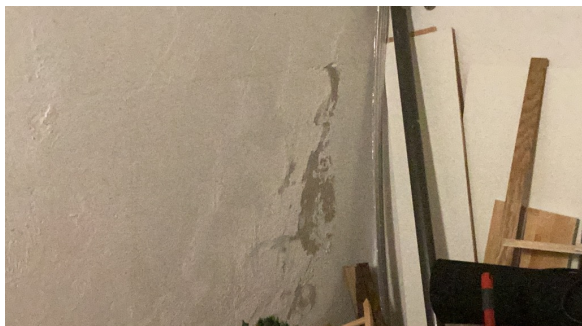
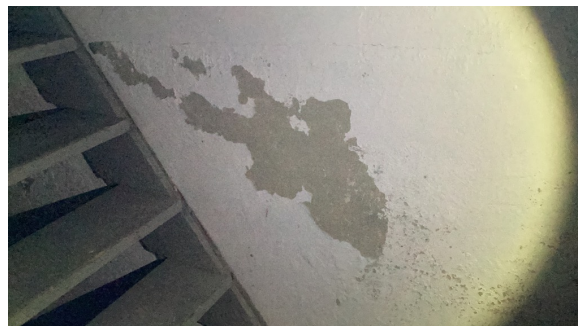
Det er stedvis tegn til fuktpåkjenning med saltutslag og avskaling, dette kan stamme fra før drenering ble utført.

Stedvis avskaling på overflater.

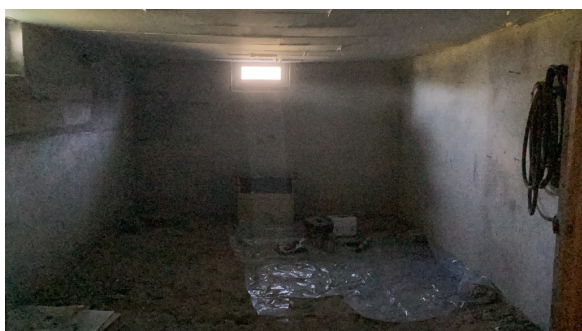
Det er ikke fuktsperre på bakken der hvor det er jordgolv.

Rom med jordgulv.

Det anbefales etablering av fuktsperre på jordgolv.

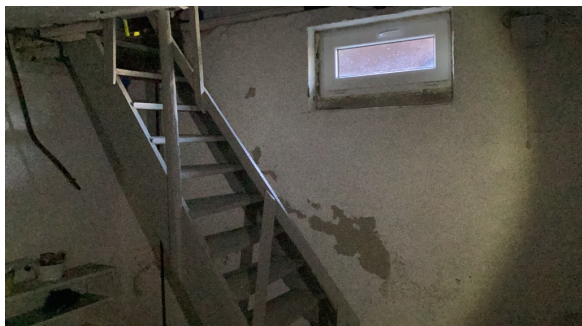
Trapp til kjeller.

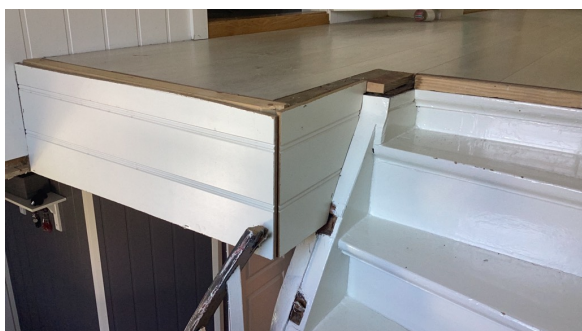
Trapp til 2. etasje.

- Rekkverk må monteres for å lukke avviket.

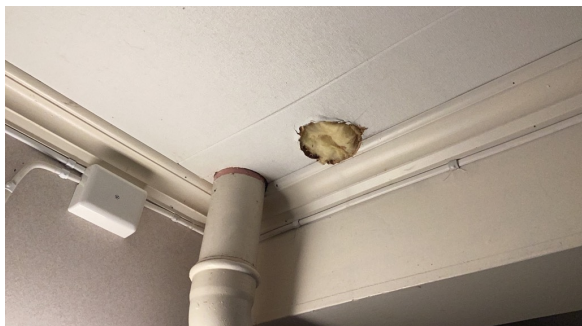
Utsparing og svelling i himling.

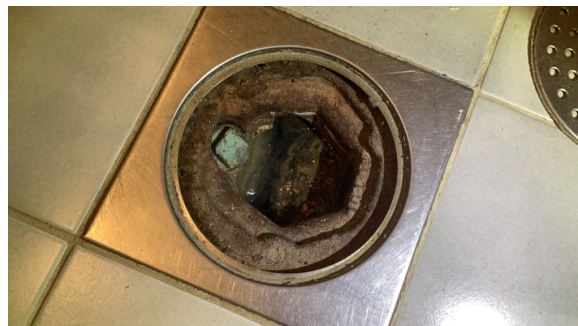
Sluk av jern. Ikke tegn til membran.

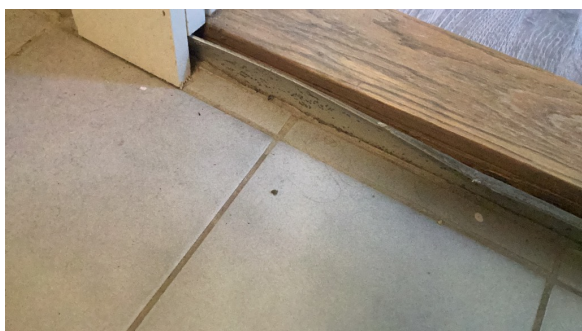
Gulvbelegg stikker opp ved dør.

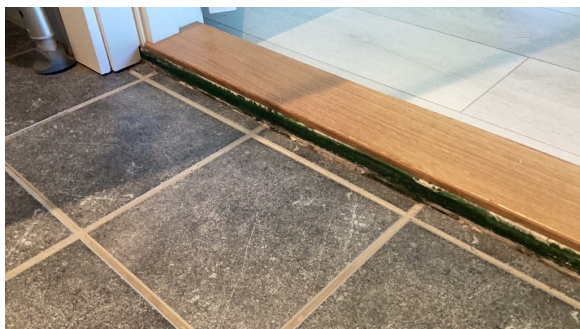
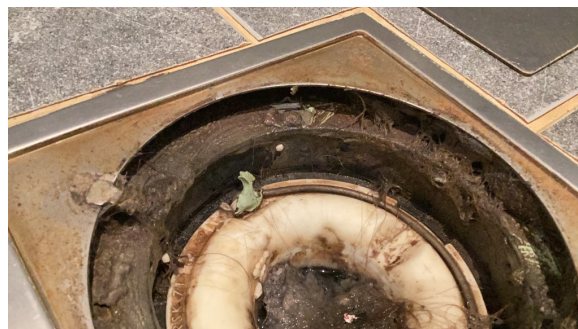
- Det er påvist at flisfuger har riss/sprekker.
- Det er påvist avvik i krav til høydeforskjell/fall-løsning på våtrommet.
- Målinger viser at det ikke er fall til sluk (motfall).

Det er riss i noen fuger.

- Usikker løsning rundt klemring gir økt risiko for at vann kan trenge ned mellom membranen og sluket. Dette kan føre til lekkasje og fuktskader i underliggende konstruksjoner over tid.

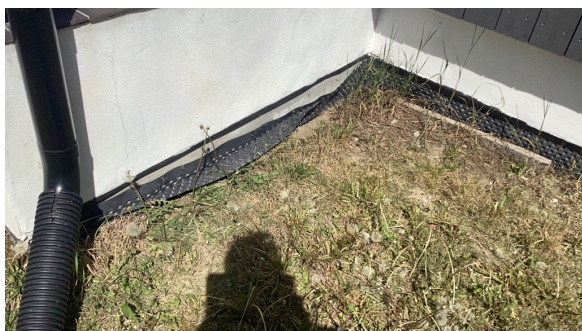
Ut fra beskrevet løsning og alder skulle man normalt benyttet TG1. Siden det er synlige tegn etter fuktpåkjenninger i kjeller settes det allikevel TG2, det kan være at alle utvikling i kjeller har vært før drenering ble utført.

Innfesting av fuktsperre er stedvis løs.

Følges med på over tid.

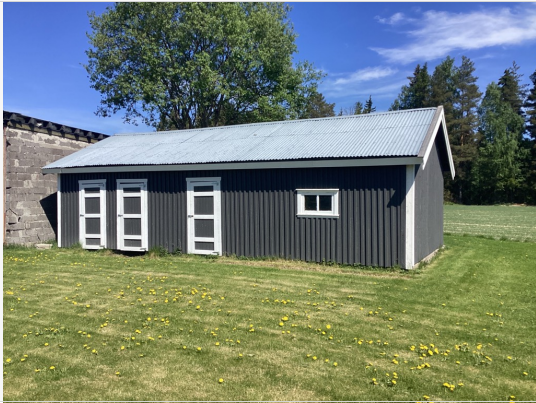
Etterslep på vedlikehold og flere skader på bygget.

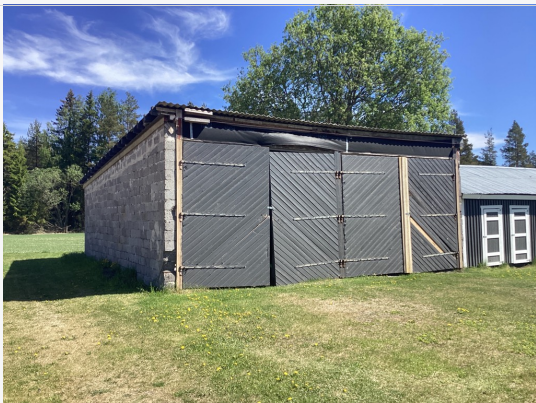
Kraftige skader på bygget.

Bygget har ingen fundamentering, men blokker av lettklinker er satt direkte på terreng. Vegger er oppført av lettklinker. Takkonstruksjon av sperrer. Front med stedsbyggede porter av tre. Tekking med takplater av metall. Grunnet at det ikke er noen helhetlig fundamentering har vegger stedvis kraftige setninger og sprekker. Må sannsynligvis rives.
