# Tilstandsrapport

Leilighet i 9. etg. i boligblokk

Dronning Åsas vei 8, 3117 TØNSBERG

Befaringsdato: 24.11.2025

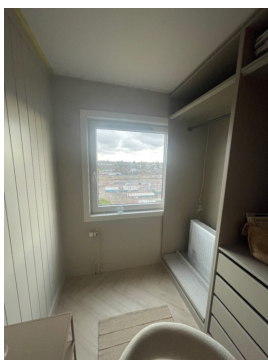
### ! TG 2 Vinduer - 2

På soverom mot stue er det PVC vinduer med 2-lags glass, fra 2007.

Garderobeskap er plassert nær vinduet, noe som medfører at vinduet ikke kan åpnes helt.

Garderobeskapet bør tilpasses vinduet, eller omplasseres slik at vinduet kan åpnes fullt ut.

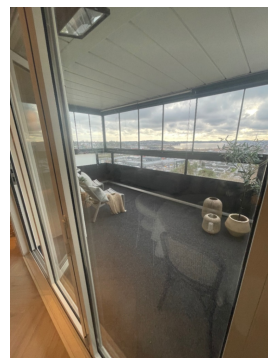
### ! TG 2 Balkonger, terrasser og rom under balkonger

Balkong med gulv og bærende konstruksjoner i betong. Balkongen ble noe utvidet og glasset inn i ca. 2006. Det er i senere tid lagt et teppe på gulv. Under teppet er det banemembran på gulv.

- Mer enn halvparten av forventet brukstid er passert på tettesjikt/membran.

- Tidspunkt for utskiftning av tettesjikt/membran nærmer seg ut ifra alder på dagens tekking.

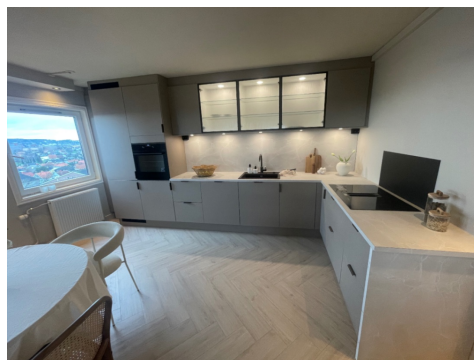
Kjøkkeninnredning med slette fronter, fra 2025. Det er ventilator med kullfilter i platetoppen, og det er opplegg for oppvaskmaskin. Det er laminat på gulv.

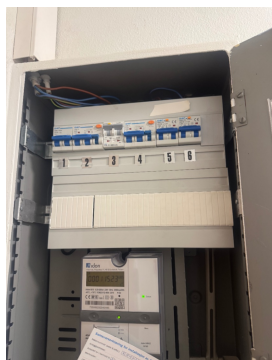
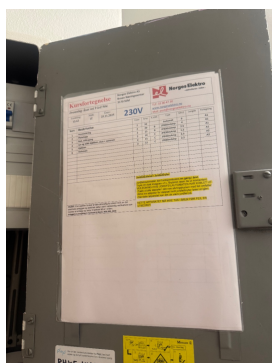
**Nei**  
**Det er fremvist samsvarserklæring på arbeid utført i 2025. Ellers mangler det samsvarserklæring og dokumentasjon på resten av EL- anlegget. Manglende samsvarserklæring på arbeid utført etter 1.1.1999 er avvik iht. dagens krav. Selger opplyser at det ikke er mulig å fremskaffe samsvarserklæring på arbeid utført i 2015, dette da firma ikke lenger eksisterer.**

Tilstandsgrad 2 satt som følge av manglende samsvarserklæringer og alder på de deler av EL- anlegget som er av eldre dato/byggeår. Utover dette er det på befaringsdagen ikke observert andre avvik som krever strakstiltak.
