# Tilstandsrapport

Leilighet i 9. etg. i boligblokk

Dronning Åsas vei 8, 3117 TØNSBERG

Befaringsdato: 24.11.2025

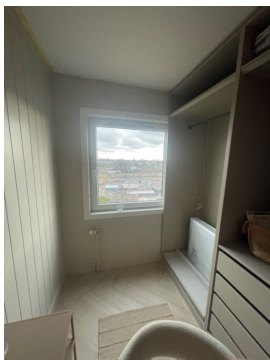
### ! TG 2 Vinduer - 2

På soverom mot stue er det PVC vinduer med 2-lags glass, fra 2007.

Garderobeskap er plassert nær vinduet, noe som medfører at vinduet ikke kan åpnes helt.

Garderobeskapet bør tilpasses vinduet, eller omplasseres slik at vinduet kan åpnes fullt ut.

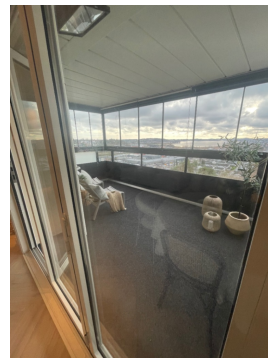
### ! TG 2 Balkonger, terrasser og rom under balkonger

Balkong med gulv og bærende konstruksjoner i betong. Balkongen ble noe utvidet og glasset inn i ca. 2006. Det er i senere tid lagt et teppe på gulv. Under teppet er det banemembran på gulv.

- Mer enn halvparten av forventet brukstid er passert på tettesjikt/membran.

- Tidspunkt for utskiftning av tettesjikt/membran nærmer seg ut ifra alder på dagens tekking.
