# Tilstandsrapport

Boligbygg med flere boenheter

Ørakerstien 11, 0284 OSLO

# gnr. 10, bnr. 860

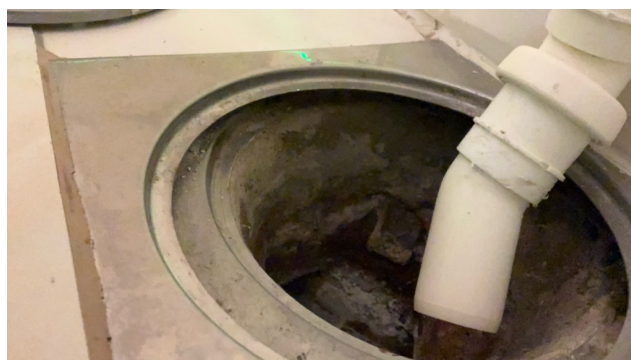
#### Vurdering av avvik:

#### Konsekvens/tiltak

- Det må gjøres nærmere undersøkelser.
