# Tilstandsrapport

📍 Vestsidevegen 101, 2420 TRYSIL

# gnr. 59, bnr. 38

Rapportdato: 03.07.2023

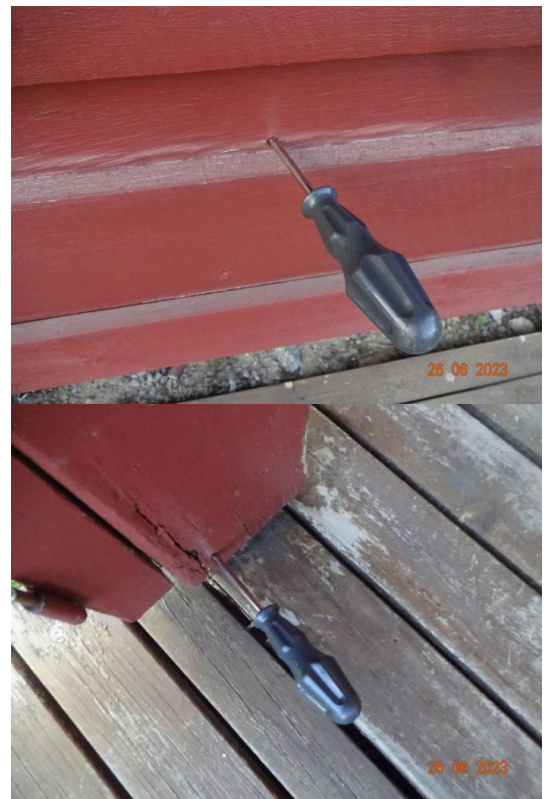
### Vurdering av avvik:

- Rekkverket er for lavt i forhold til dagens krav til rekkverkshøyder.

Det er påvist råteskade i panel til glassveranda. Se bilde.

Det er påvist råteskade i rekkverk. Se bilde.

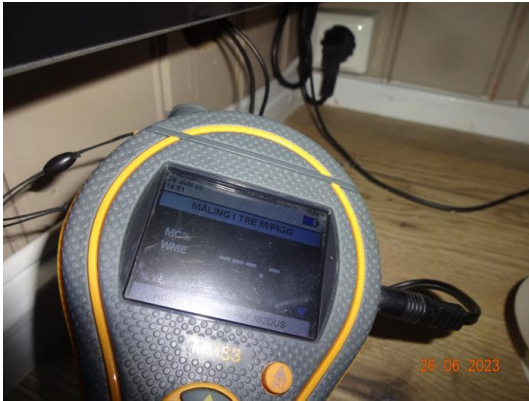
Ved bruk av fuktmåler ble det ikke registrert unormale verdier.

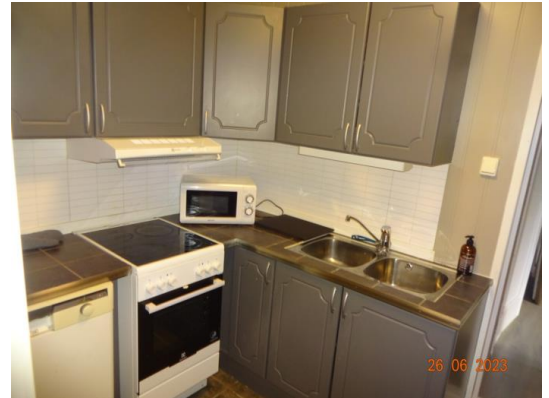
#### Vurdering av avvik:

- Det er påvist andre avvik:

Det er påvist fukt skjolder i bunnplate. Ved bruk av fuktmåler ble det ikke registrert unormale verdier.

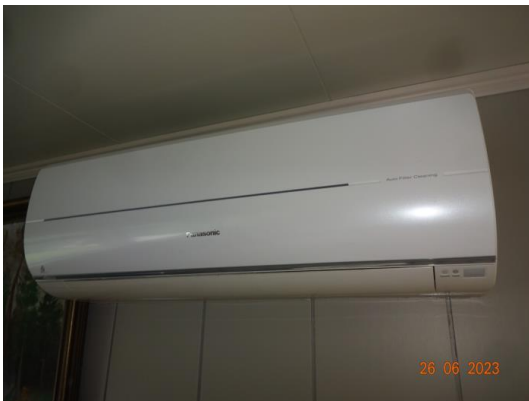
Boligen varmes opp i hovedsak med varmepumpe luft- luft og suppleres med vedfyring og elvarme.  
Varmepumpe ifra 2006.  
Nye panelovner fra ca.2002. Tilkoblet Wifi.  
Varmekabler på bad i underetasje og bad i 1.etasje.

### Vurdering av avvik:

- Det er påvist andre avvik:  
Feilmelding på varmepumpe i underetasje.  
Må utføre service på begge varmepumper.

- Det må foretas tiltak for å lukke avviket.

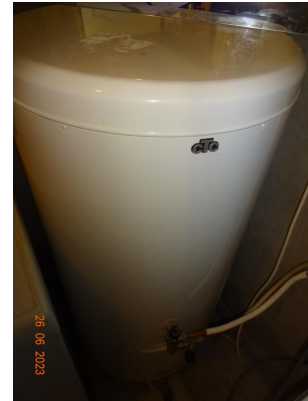
Varmtvannsbereder plassert på vaskerom uten sluk, 194 liter fra 2013.

### Vurdering av avvik:

- Det bør etableres tilfredsstillende avrenning eller lekkasjesikring ved varmtvannstank.
