Vestsidevegen 101, 2420 TRYSIL

Stor, solrik eiendom med utsikt mot Trysilfjellet. Innholdsrik enebolig med to innganger.

Befaringsdato: 26.06.2023

Rapportdato: 03.07.2023

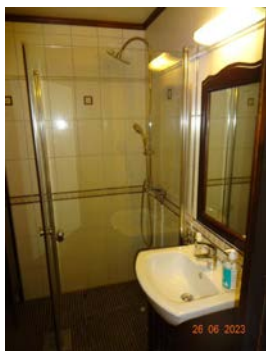
Generell

Hentet ifra tidligere takst: Bad/vaskerom med overflater, installasjoner og komponenter fra ca.2012
Ingen dokumentasjon.
Utført av: ukjent.

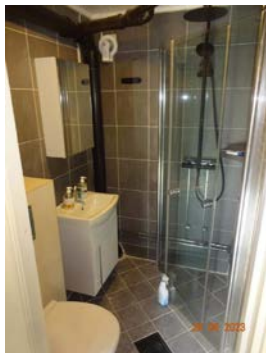
UNDERETASJE > BAD

Bad/vaskerom med overflater, installasjoner og komponenter fra 2022.
Ingen dokumentasjon.
Utført av: egeninnsats.

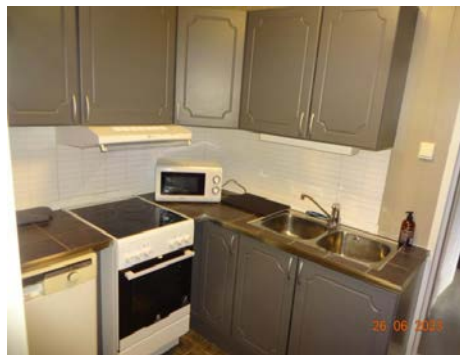
1. ETASJE > KJØKKEN

Kjøkkeninnredning med fliser, over og underskap, sporfreste fronter, kitchenboard over kjøkkenbenk, ventilator, ettgreps blandebatteri, to rustfrie kummer og opplegg for oppvaskmaskin.

Vurdering av avvik:

- Det er påvist andre avvik:

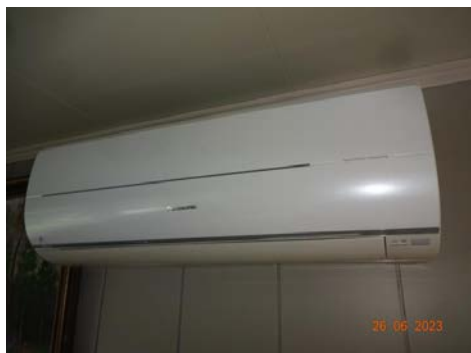
Boligen varmes opp i hovedsak med varmepumpe luft- luft og suppleres med vedfyring og elvarme.
Varmepumpe ifra 2006.
Nye panelovner fra ca.2002. Tilkoblet Wifi.
Varmekabler på bad i underetasje og bad i 1.etasje.

Vurdering av avvik:

- Det er påvist andre avvik:

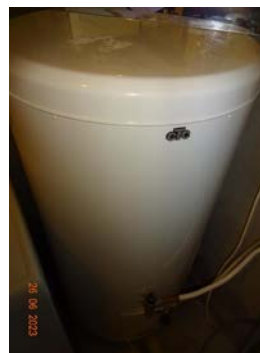
Varmtvannsbereider plassert på vaskerom uten sluk, 194 liter fra 2013.
