# Erik Werenskiolds veg 18 A 2318 HAMAR

## Tilstandsrapport Eierskifte

Boligtype: Leilighet i boligblokk

Byggeår: 1960

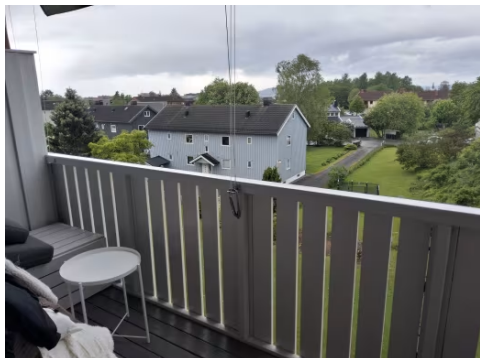
Oversiktsbilde balkong.

| TG-1 | |

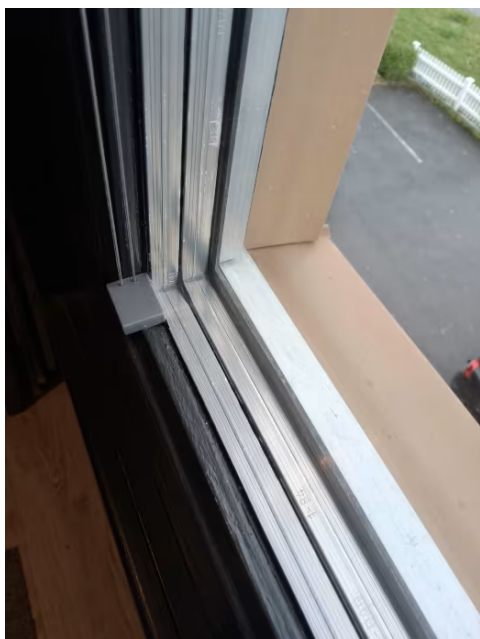
Leiligheten har vinduer med karm av tre og tre-lags glass.

| Vinduer fra 1984. Balkongdør fra 1983 | |
| Er det ved stikkprøver registrert avvik ved åpne/lukkemekanismen? | Ja |

Med tanke på oppnådd alder er punktering av glass i tiden som kommer påregnelig. Enkelte vinduer tar i karm og har behov for justering. Selger informerer om at borettslaget planlegger utskifting av vinduer og balkongdører i bygget i løpet av 1-2 år.

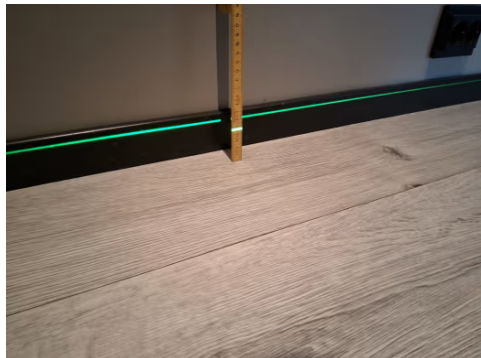
Etasjeskille er kontrollert med nivelleringslaser.

TG-1

Kontroll av etasjeskille utføres med nivelleringslaser. Det tas stikkprøver i to retninger i minst to rom per etasje der det lar seg gjøre. Ingen vesentlige avvik eller skader ble registrert. Målt lokalt avvik er <10mm og totalt avvik <15mm.

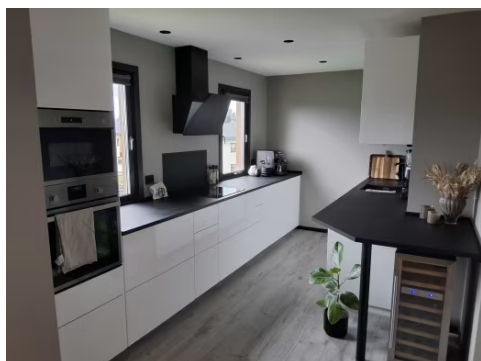
Oversiktsbilde kjøkken.

TG-1

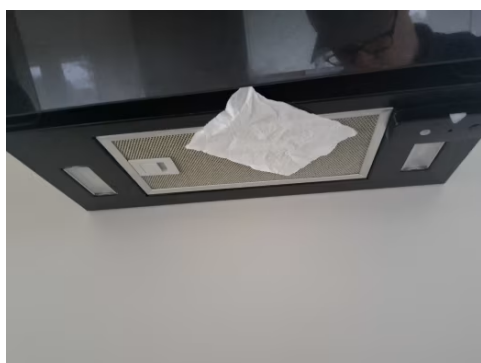
Kjøkkkenventilator er testet med papir.

TG-1

Kjøkkenventilatoren er testet med papir og det registreres sug i ventilatoren.

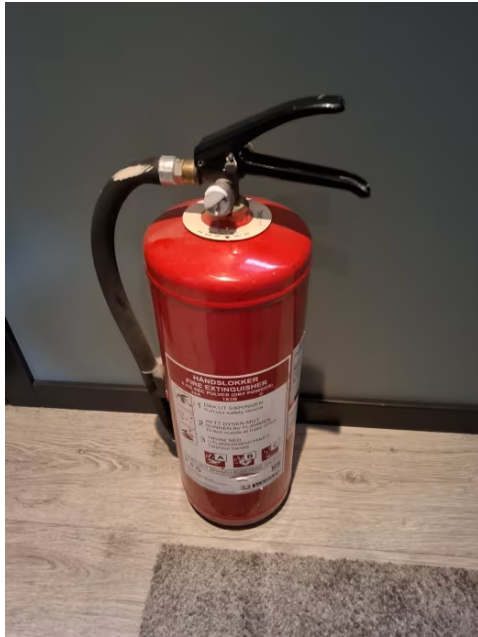
Brannslukningsapparat plassert på soverom.

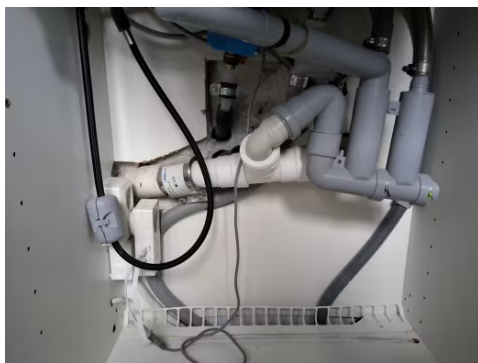
Synlige avløpsrør av plast og støpejern.

| Avløpsrør internt i leiligheten ble skiftet i 2021. Selger opplyser om at avløpsrør til leiligheten har blitt rørfornytt i regi av borettslaget. | |

TG-1

Det er ikke påvist noen stakeluke i boenheten. Staking kan i enkelte tilfeller utføres via sluk eller andre installasjoner med avløp.

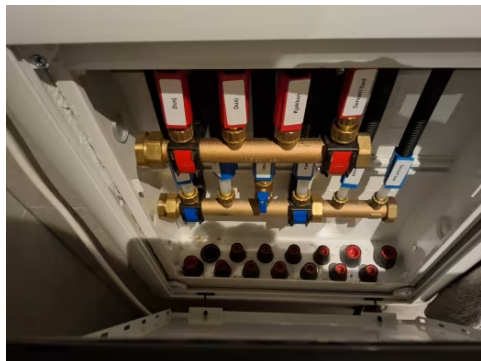
Fordelerskap for rør-i-rør er plassert på bad.

| Er det manglende tilgjengelighet til stoppekran? | Ja |
| Stoppekran er felles for flere boenheter. Det er ikke registrert egen stoppekran for boenheten. | |

| Etablering av egne stoppekran for leiligheten anbefales. | |

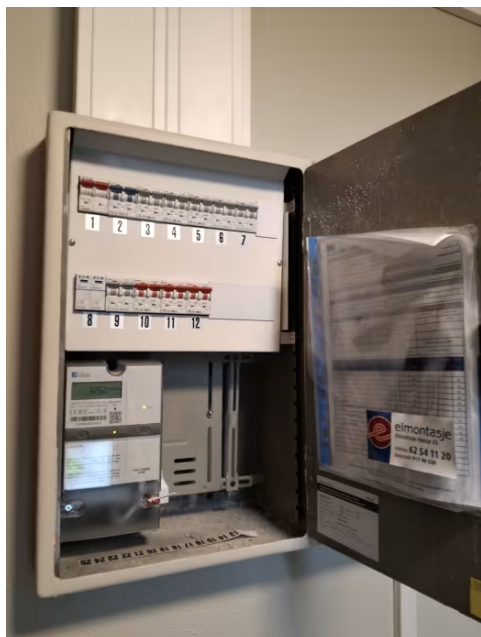
Sikringsskap er plassert i felles trappeoppgang.

| Sikringsskap med automatsikringer plassert i felles gang. EL-anlegget ble rehabilitert i 2021. | |
| Det er gjennomført en elkontroll datert 20.09.2022 uten avvik eller dokumentert rettet avvik. Valg av tilstandsgrad er satt med bakgrunn i at det er gjennomført kontroll / tilsyn uten avvik eller rettet avvik. Anlegget er utover dette ikke vurdert av bygningssakkyndig. | |

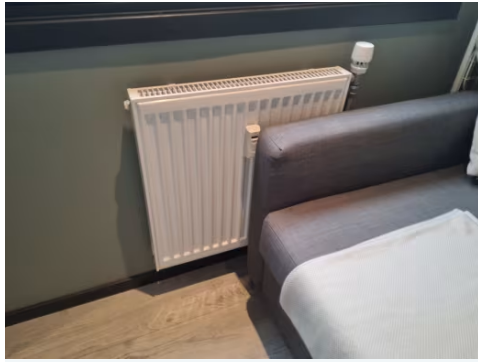
Radiator på ett soverom er skiftet.

| En radiatorer på soverom har blitt skiftet, eksakt årstall er ikke kjent. | |
| Har vannrør nådd en alder som gir økt risiko for skader eller følgeskader? | Ja |

**TG-2**

Radiatorer (med tilhørende røropplegg) er vurdert til å ha en alder som tilsier at anbefalt brukstid er passert. Konsekvens er usikker restlevetid. Normalt sett vil vedlikeholds- og utbedringskostnader tilfalle borettslaget, men om dette er tilfelle er ikke undersøkt i denne rapporten. Det er ikke behov for utbedringstiltak siden anlegget fungerer i dag, men ut ifra alder kan skader plutselig oppstå på eldre anlegg.

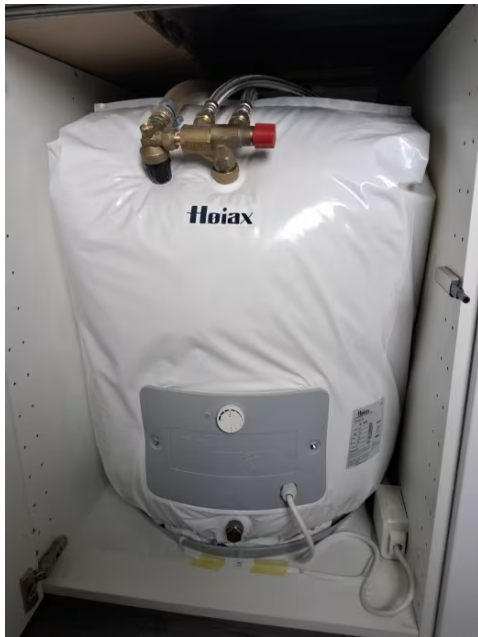
Varmtvannsbereder er plassert i kjøkkeninnredning.

**TG-1**

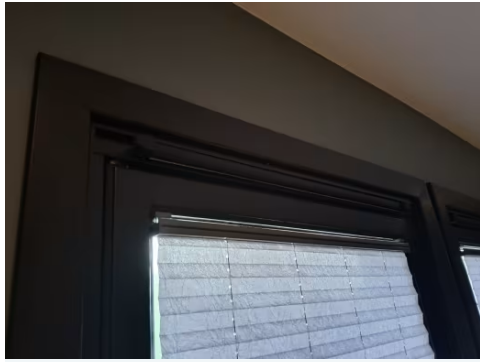
Naturlig ventilasjon med spalteventiler i vinduer.

TG-1

Naturlig ventilasjon i leiligheten. Det er ukjent om ventilasjon/tilluft er tilstrekkelig. Ventilering ved åpning av vinduer bør påregnes.

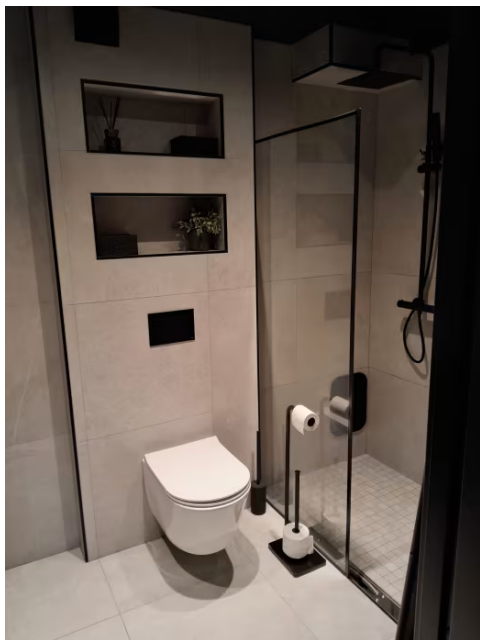
Oversiktsbilde bad.

Ja

TG-1

Det registreres moderate tegn til bomlyd (tegn til hulrom) under enkelte gulvfliser. Eksakt årsak er ikke kjent. Tiltak vurderes ikke til å være nødvendig, men forholdet bør holdes under oppsikt for å kartlegge eventuell negativ utvikling.

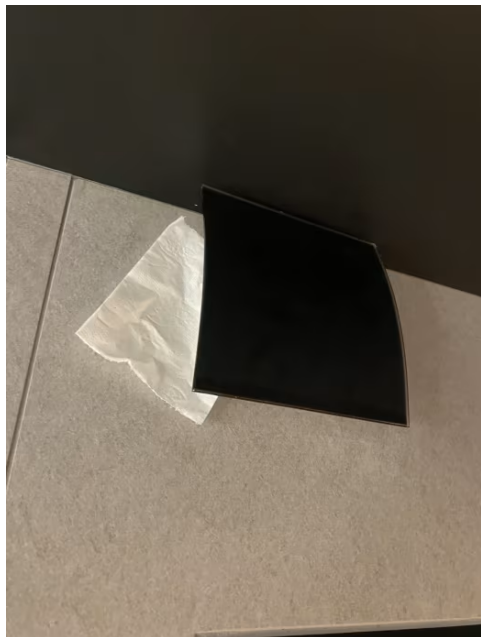
Avtrekkseffekten er testet med papir.

TG-1

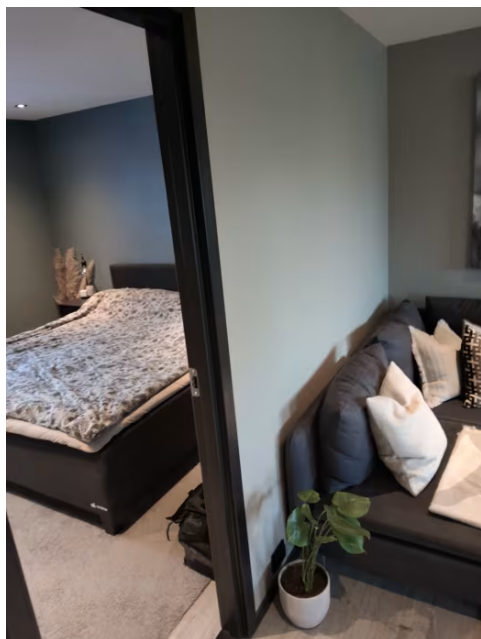
Oversiktsbilde av innvendige overflater.
