# Tilstandsrapport - NS 3600

## Gamle Figga 21

7712 Steinkjer

**Rapport kode:** 421799  
**Opprettet:** 24.03.2025  
**Utskrift:** 02.04.2025

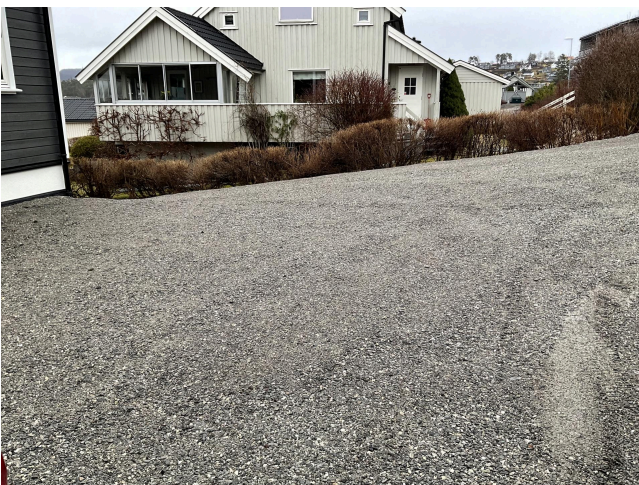
Feil hellingsgrad mot grunnmur

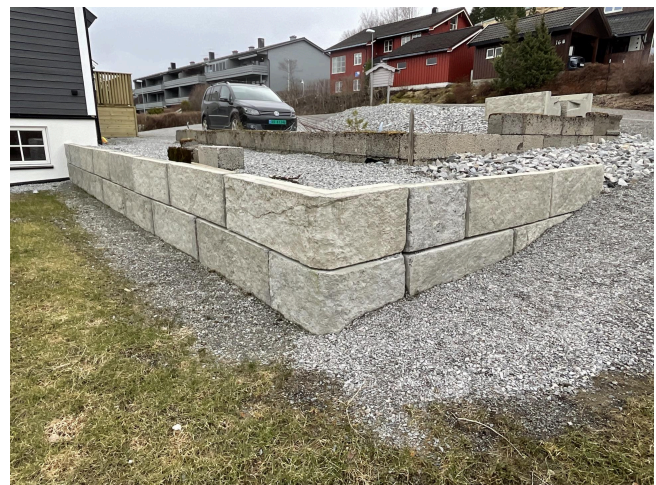
Bilde av forstøtningsmur

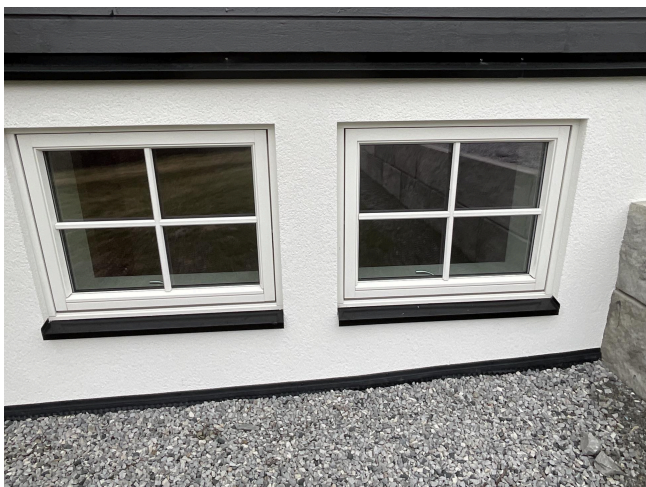
Drenering opplyst fra 2006. Synlig fuktsikring/grunnmursplast fra 2006. Taknedløp satt kontrollert ned i grunnavløp. Kjeller/u.etasje var ikke innredet før etter 2024. Selger ønsket ikke å borre for kontroll i veggkonstruksjonen mot terreng i u.etasje pga at all konstruksjoner er ny, samt opplyste om at det ikke var observert fukt på grunnmur under terreng før innredning startet. TG er satt ut i fra alder på drenering.

Synlig fuktsikring rundt bolig

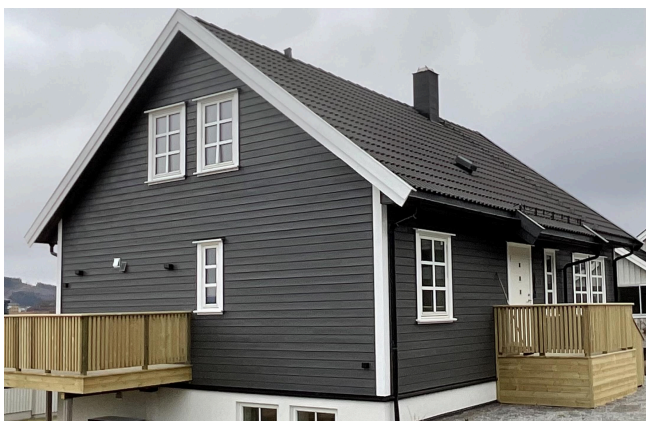
Malt liggende kledning. Normal/bra vedlikehold.

Malt liggende kledning

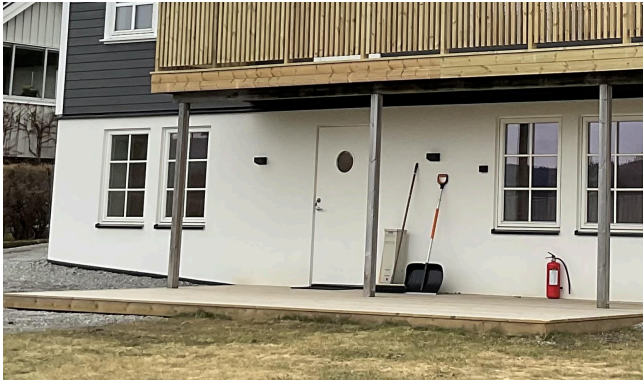
Treplattning ved inngang u.etasje

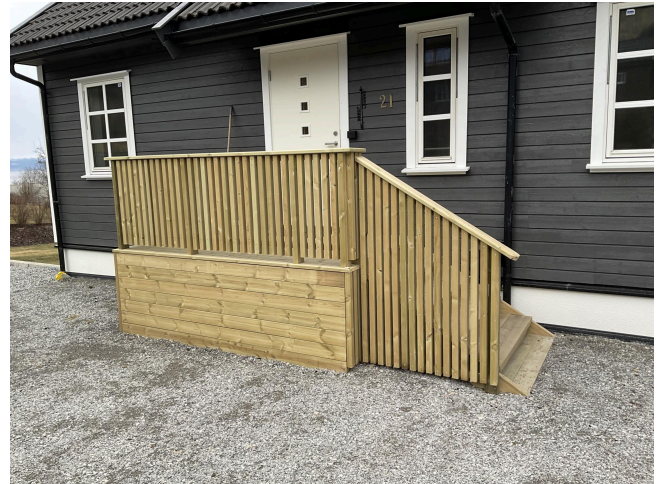
Ny trapp/terrasse ved hovedinngang

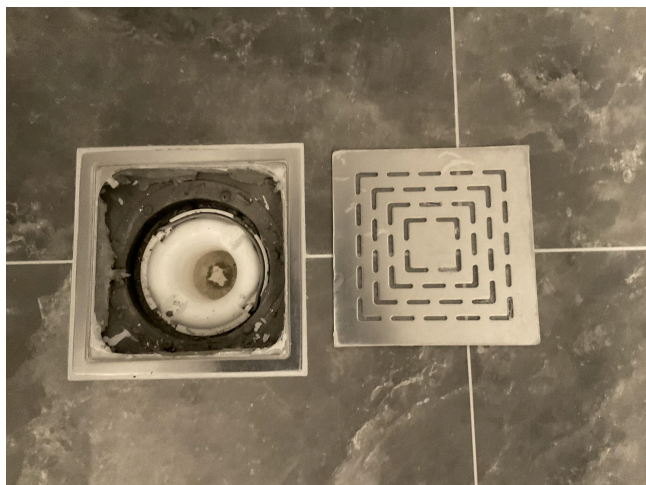
Bilde av sluk

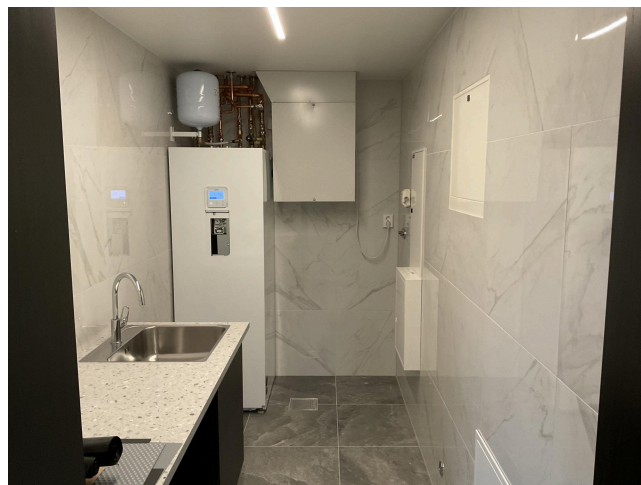
Vaskerom/tekn.rom i u.etg

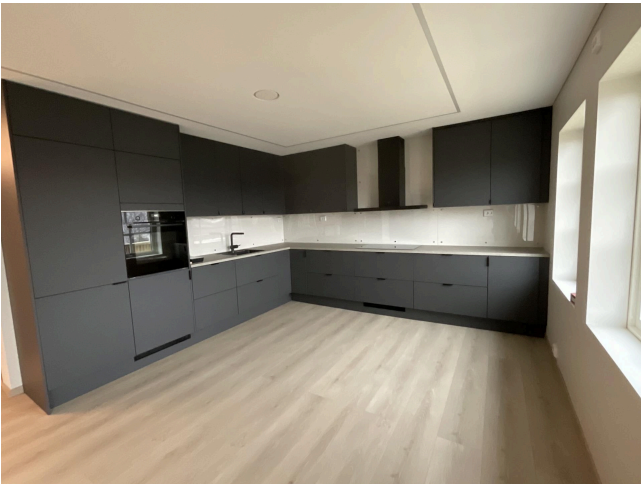
Bilde av kjøkken i 1.etasje

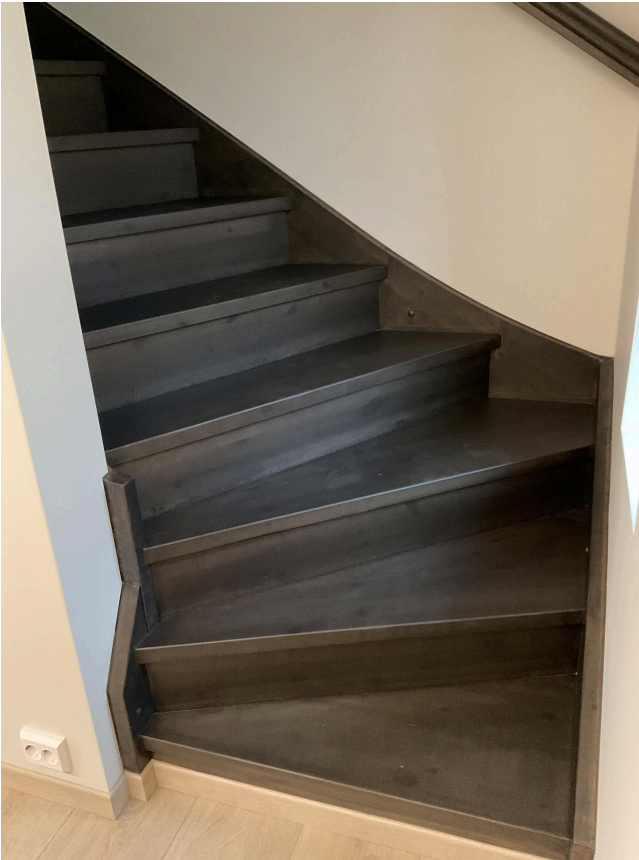
Tretrapp med sving

Bemerkede forhold på trapp må utbedres før pkt kan gis TG 1

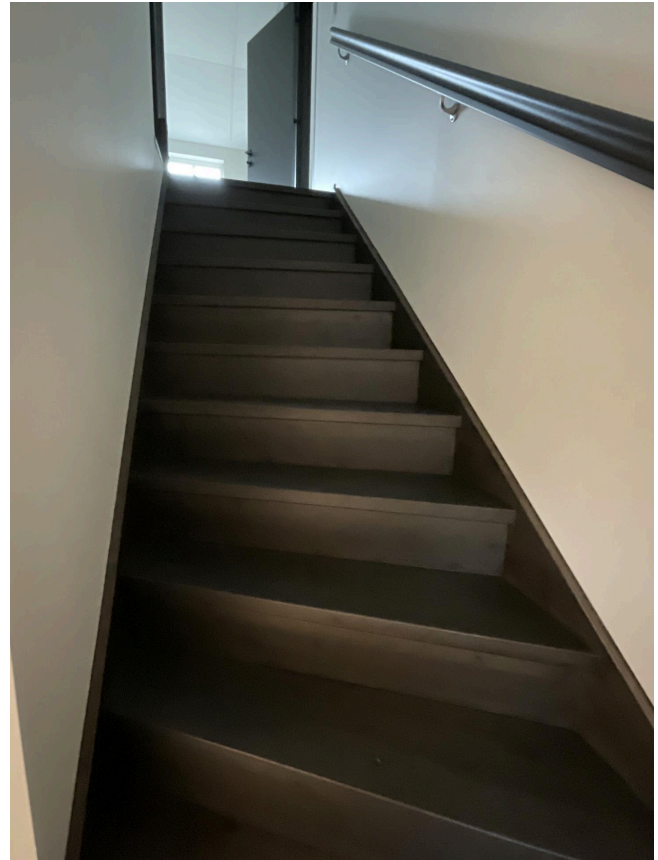
Gelender kun på ene side

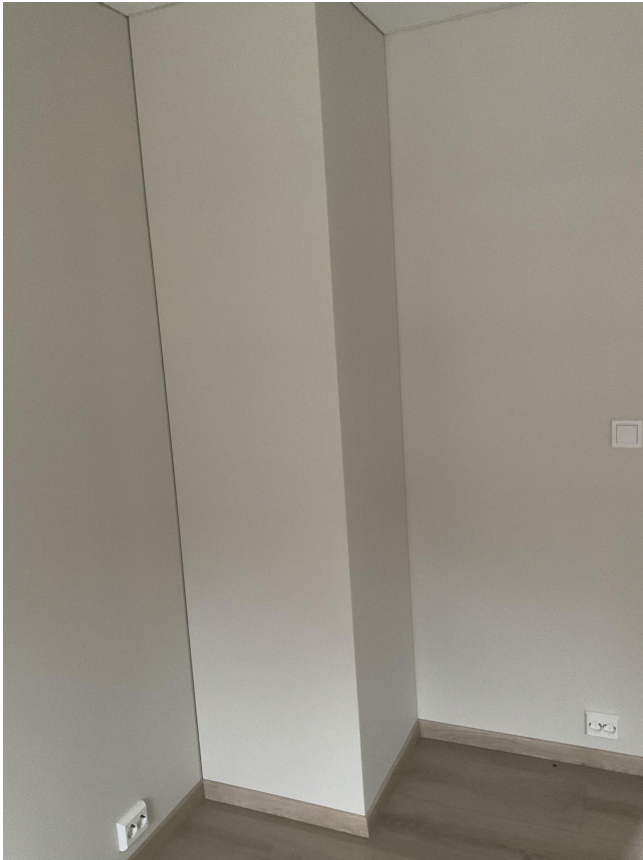
2 synlige sider i 1.etg soverom

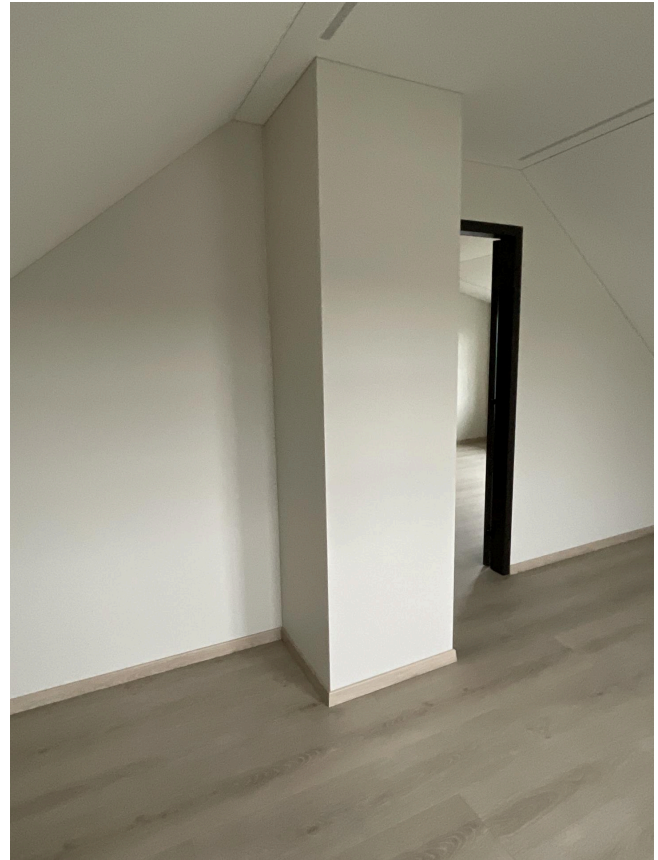
Pipe 2.etg soverom

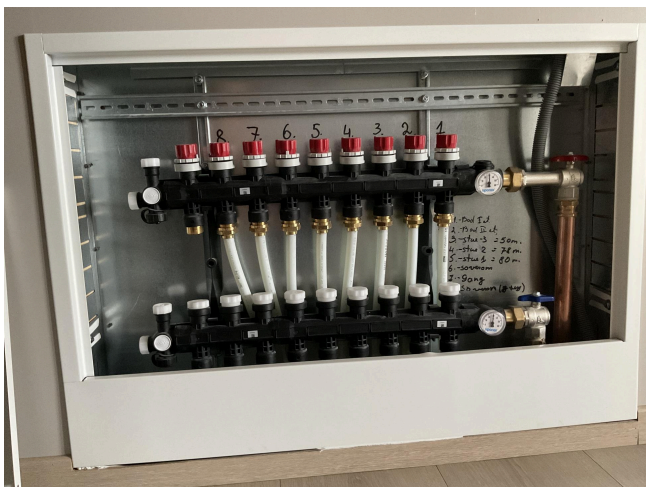
Styring for vannbåren varme i u.etg

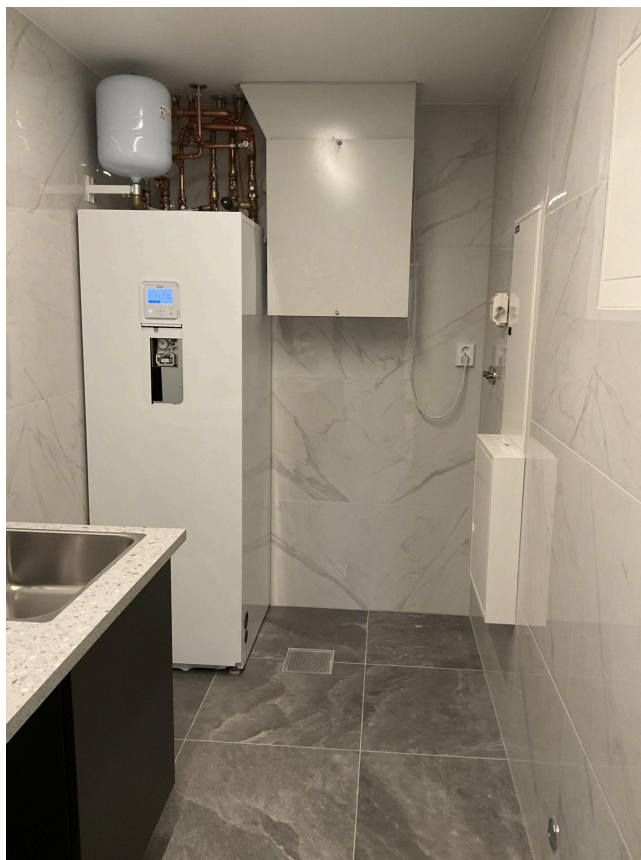
Vannbåren varme plassert på vaskerom/tekn.rom i u.etg

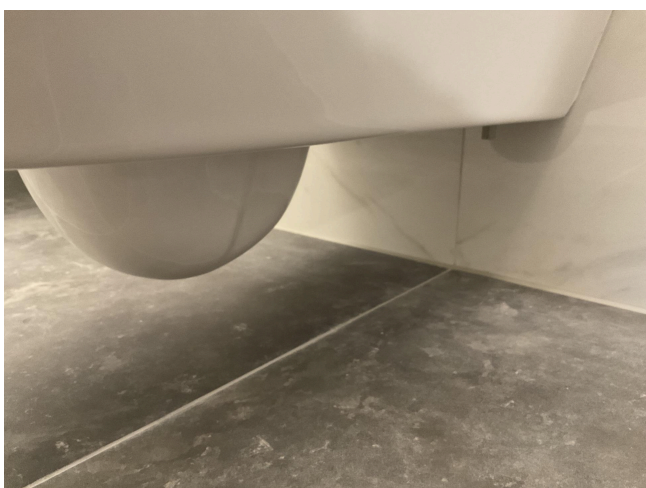
Mangler drenasje fra innebygd sistene

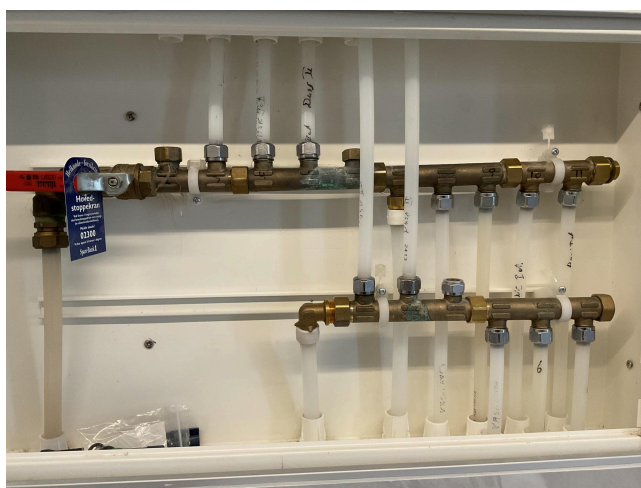
Fordelerskap rør i rør på bad 1.etg

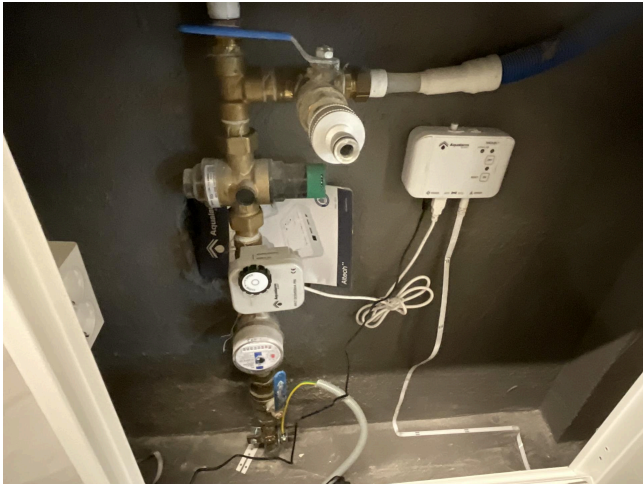
Bilde fra inspeksjonsluke i bad u.etg. Stoppekrane, vannmåler, vannvarsler/lekkasjestopper

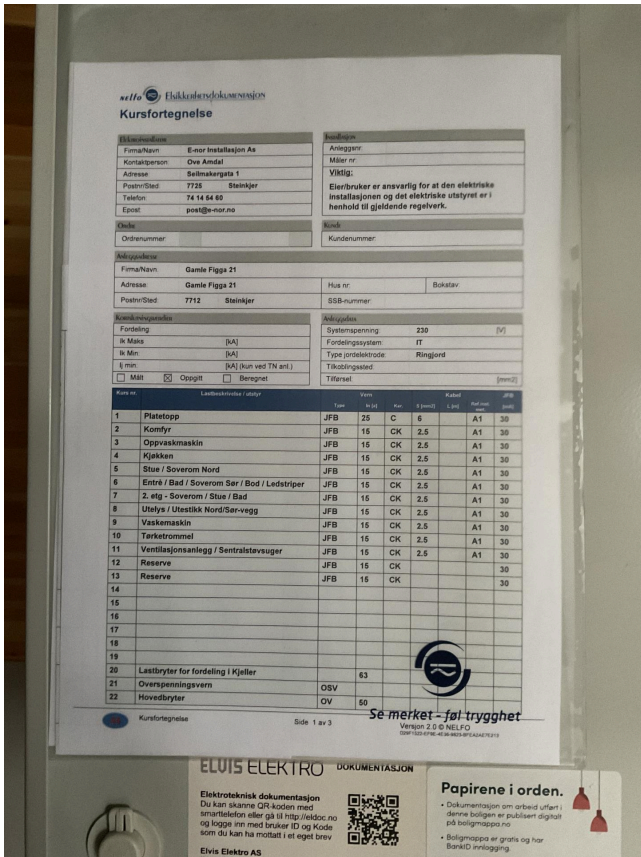
1.etg -kursfortegnelse

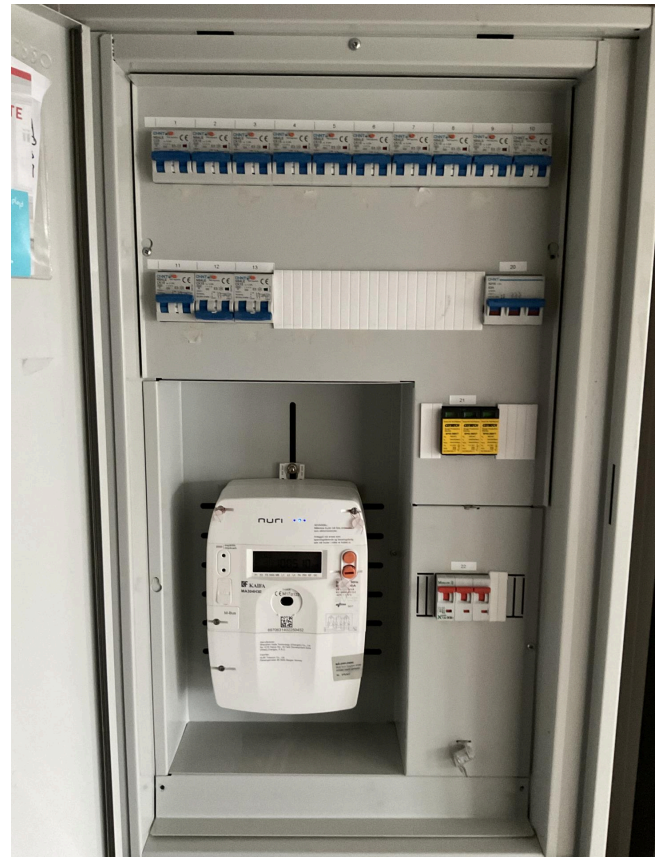
EI-skap med 1.etg med måler og automatsikringer

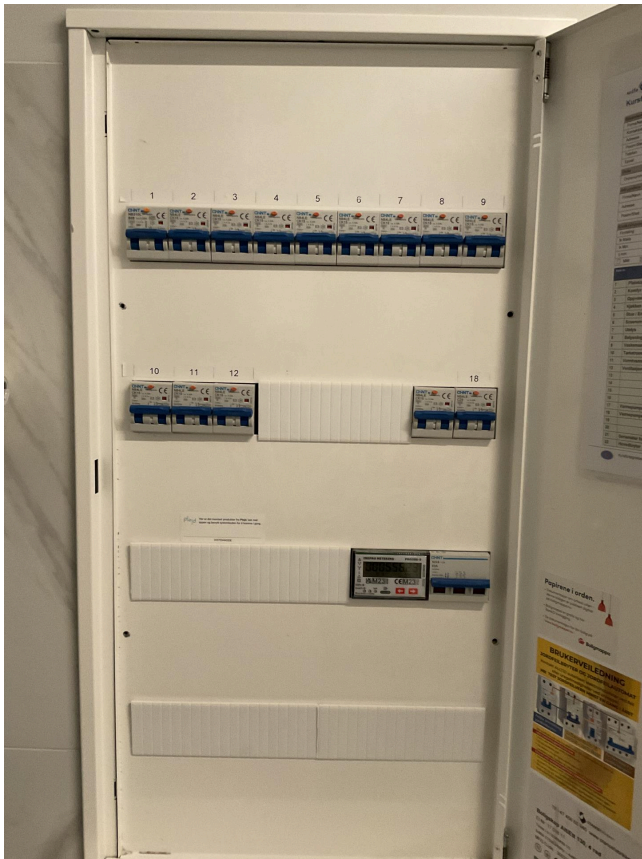
El-skap i u.etg med bi-måler og automatsikringer

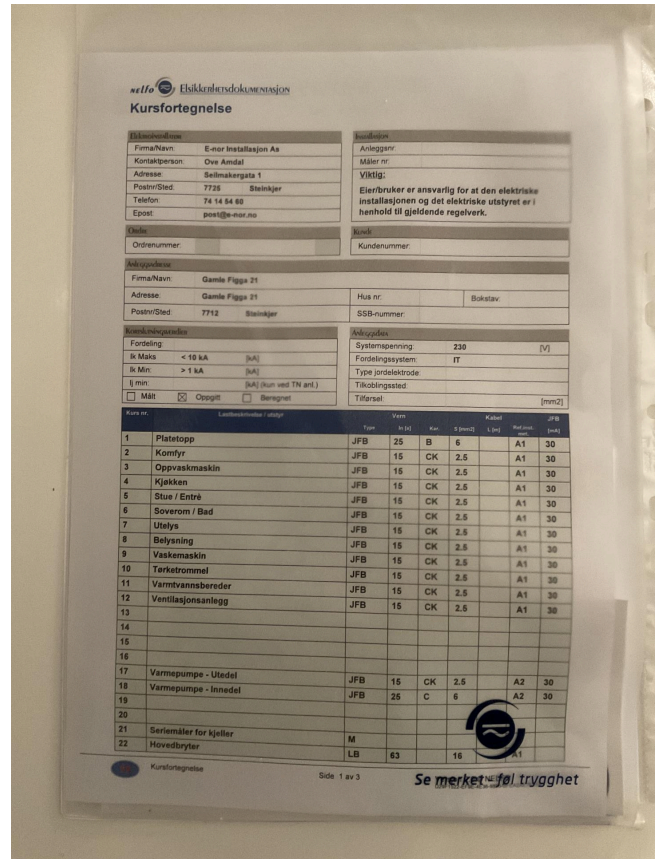
u.etg -kursfortegnelse
