# Tilstandsrapport

Boligbygg med flere boenheter

Margarethas vei 4, 1473 LØRENSKOG

Befaringsdato: 07.04.2026

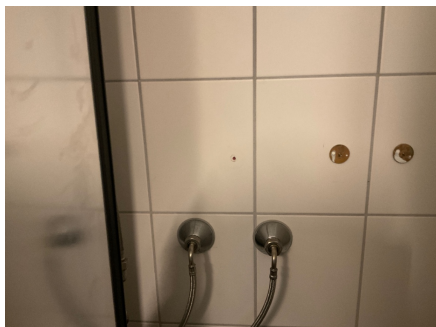
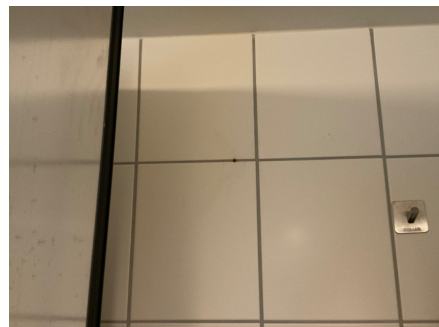
## TG 2 Overflater vegger og himling

Det er registrert hull i fliser bak dusjkabinettet. Dette stammer nok fra tidligere dusjvegger og garnityr. Hullene medfører at overflaten lokalt ikke er tett.

Slike hull i våtrom kan gi mulighet for fuktinntrengning bak flisoverflaten ved fuktexponering. Over tid kan dette medføre økt fuktbelastning på underliggende konstruksjon. Det anbefales å tette hullene med egnet våtromssilikon for å gjenopprette en tett og sammenhengende overflate. Slik rommet benyttes i dag, med dusjkabinett, oppleves ikke dette som noe stort problem.

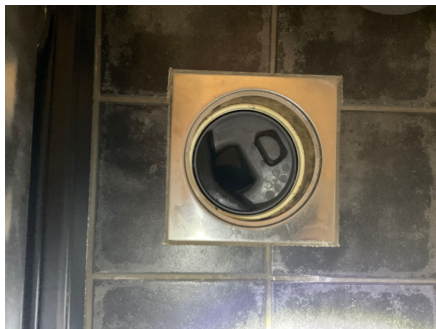
## TG 2 Sluk, membran og tettesjikt

- Mer enn halvparten av forventet brukstid er passert på membranløsningen.

- Overvåk tilstanden jevnlig. For å få tilstandsgrad 0 eller 1 må tettesjiktet skiftes ut, men tidspunktet for når dette er nødvendig er vanskelig å si noe om.

Når membranen har passert halvparten av forventet levetid, øker sannsynligheten for svekkelser over tid. Selv om funksjonen er tilfredsstillende nå, er risikoen for lekkasje høyere sammenlignet med nye løsninger. Tilstanden bør følges jevnlig opp.

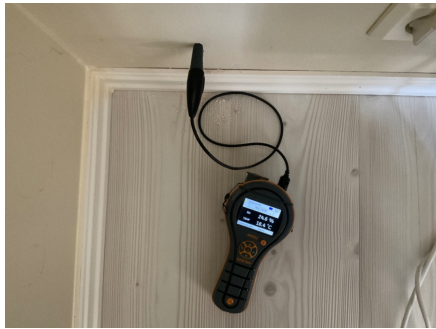
Måling av RH i hulrom viser akseptabelt nivå.

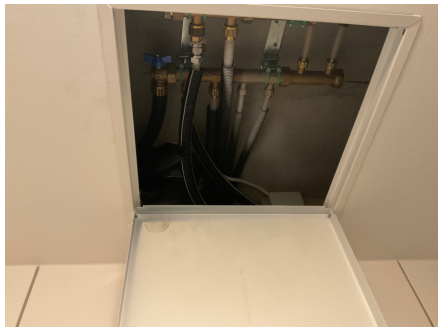
#### Vannledninger

- Rørkursene på rør-i-rør systemet på vannledninger er ikke merket.

Fordelingsskap uten merking av kurser. Kurser skal merkes med lengde og hvor de leder vann.

- Rørkurser på rør-i-rør system bør merkes.

Ifølge den tekniske godkjenningen for produktet, må rørkursene merkes i fordeler skapet med lengde og hvor de leverer vann.

Ved eventuel utbedring, skifte eller annet vedlikeholdsarbeid på røranlegget, vil det bli unødvendig mye jobbe med søk når kursene ikke er merket med lengde og hvor de leder vann.
