# Tilstandsrapport

Boligbygg med flere boenheter
-

Doktor Wendts gate 11, 1461 LØRENSKOG
-

Befaringsdato: 17.03.2025

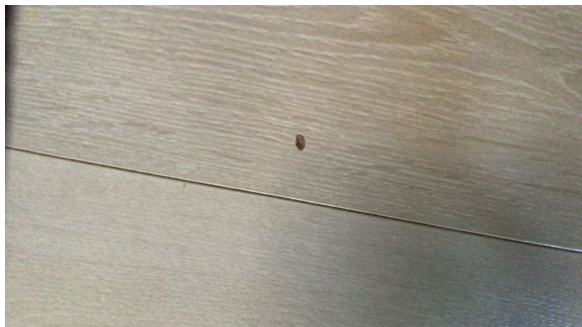
### 📍 TG 2 Overflater

- Overflater har en del slitasjegrad utover det en kan forvente.

Det er noen småhakk på laminatgulv

Det er ingen konsekvens da laminat vurderes å ha tiltenkt funksjon. Det må repareres med voks og slipes eller byttes for å lukke avviket.

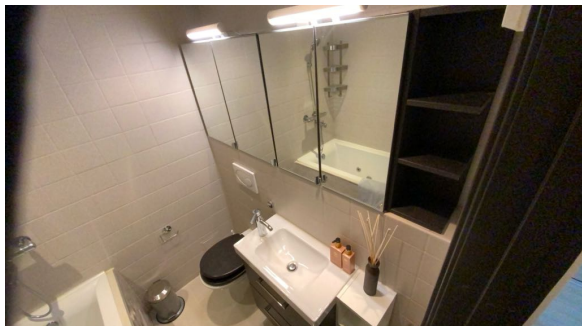
### TG1 Overflater vegger og himling

Veggene har malte fliser. Taket er malt med downlights.

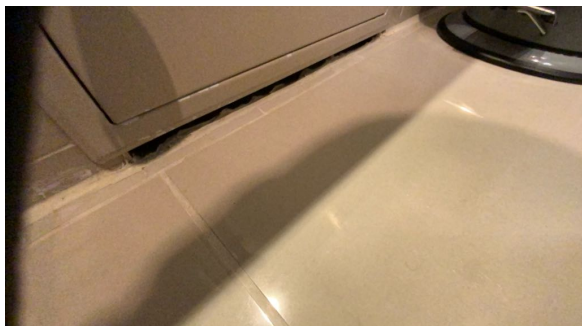
### TG2 Overflater Gulv

- Det er påvist avvik i fallforhold til sluk i forhold til krav i forskrift på byggetidspunktet.

Gulv utenfor badelar er lagt med flis på flis og lagt i nyere tid. Dette er ikke dokumentert.

Manglende eller utilstrekkelig fall kan føre til at vann ikke ledes effektivt til sluk, noe som kan resultere i vannansamling og potensielle vannskader på gulv og vegger.

- Det må foretas utbedring av fallforhold.

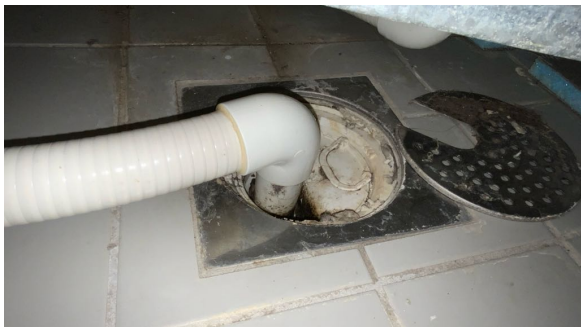
### TG2 Sluk, membran og tettesjikt

- Mer enn halvparten av forventet brukstid er passert på membranløsningen.
- Det er påvist andre avvik:

Det er for lite spalteåpning mellom gulvflis og inspeksjonsluke til sluk under badekar.

- Det må foretas tiltak for å lukke avviket.
- Installering av tett dusjkabinett anbefales.
- Overvåk tilstanden jevnlig. For å få tilstandsgrad 0 eller 1 må tettesjiktet skiftes ut, men tidspunktet for når dette er nødvendig er vanskelig å si noe om.

Dokumentasjon på utført arbeider på gulvfliser og innmurt badekar bør fremlegges hvis dette er mulig. Med tanke på badets alder på 17 år, anbefales kabinett for å begrense fuktbelastningen på konstruksjonen. Eldre membraner kan med tiden bli utsatt for slitasje, noe som kan føre til utettheter rundt gjennomføringer i gulv og vegg, samt manglende fall til sluk og god avrenning til sluk. Dette kan resultere i vannskader som kan være kostbare å utbedre.
