# Tilstandsrapport

levert av Anticimex AS

Hovsveien 16D  
1831 ASKIM  
Gnr./Bnr.: 80/320  
Indre Østfold kommune

Befaringsdato: 31.10.2025

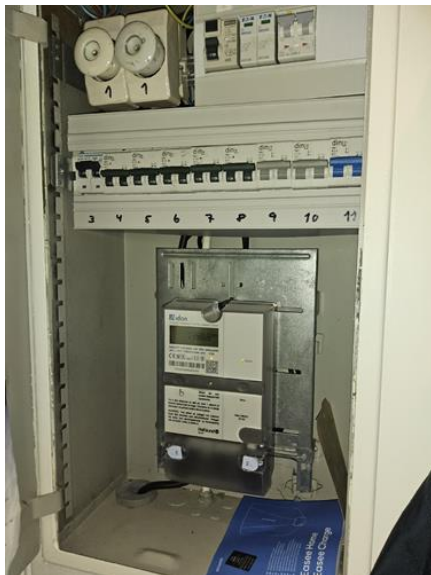
Beskrivelse - [Sikringsskap ]

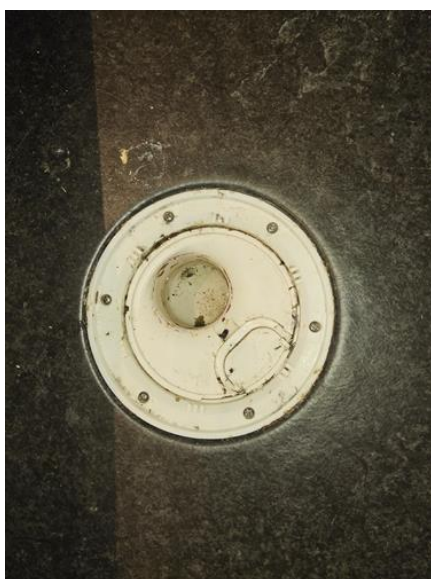
Kommentar - [Sluk bad]
