# Tilstandsrapport

Enebolig

Skaffarmyrane 20, 5267 ESPELAND

Befaringsdato: 08.09.2025

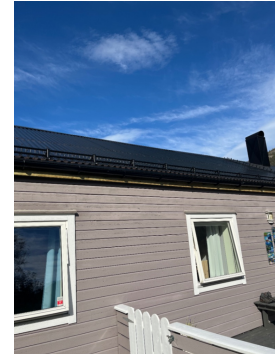
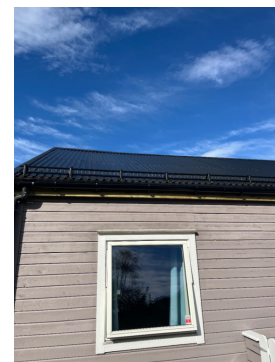
### Vurdering av avvik:

Jevnlig tilsyn anbefales, vedlikehold må påregnes

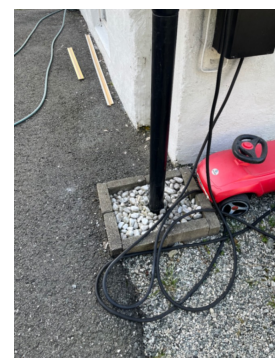
### TG 2 Nedløp og beslag

Renner og nedløp av ulik type og alder, er kontrollert for generell slitasje, utførelse og eventuelle avvik.

### Vurdering av avvik:

Jevnlig tilsyn anbefales, oppgradering må påregnes på sikt.

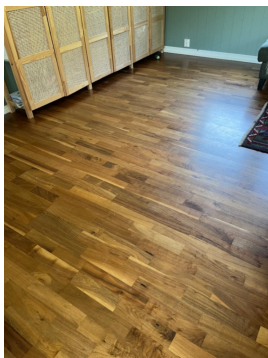
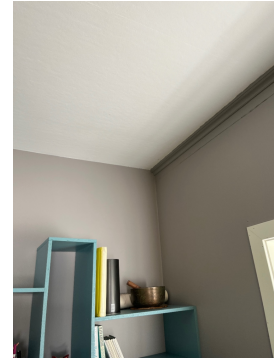
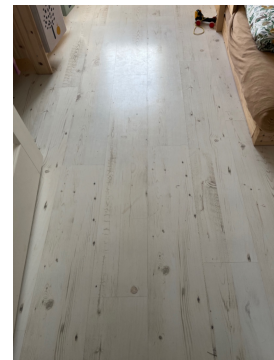
## ! TG 3 Etasjeskille/gulv mot grunn

Etasjeskille i trebjelkelag fra byggeår er kontrollert for horisontalt avvik målt med laser.  
Resultatet tilfredsstiller ikke dagens krav til avvik.

- Målt høydeforskjell på over 30 mm gjennom hele rommet.  
Tilstandsgrad 3 gis med bakgrunn i standardens krav til godkjente måleavvik.

Fungerer med dette avvik, ved fremtidig oppgradering anbefales avretting.

Anbefales da eksternt råd av mulig løsning, estimat gjelder dette.

**Kostnadsestimat: 10 000 - 50 000**

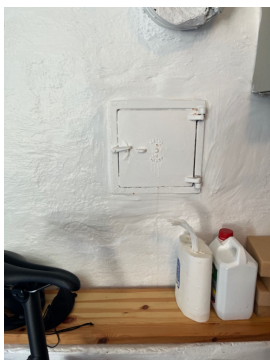
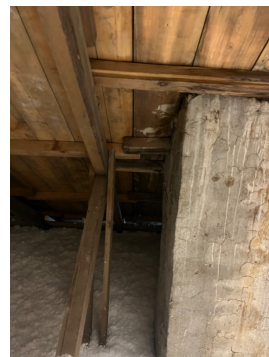
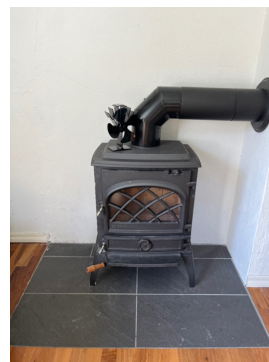
## ! TG 2 Rom Under Terreng

Rom delvis under terreng er undersøkt ifht fukt og andre avvik i konstruksjon.

- Det er påvist indikasjoner på noe fuktgjennomtrenging i kjellergulv.
- Det er påvist indikasjoner på noe fuktgjennomtrenging inn i kjellermur.
- Det er avvik:

Det er foretatt fuktmåling i synlig treverk med forhøyede verdier.

Må ses i sammenheng med drenering og fuktsperre mot grunn og terreng

- Det påviste fuktnivå gir grunn til å overvåke konstruksjonen jevnlig for å se utvikling over tid, og eventuelt foreta tiltak for å unngå fuktskader.

Det anbefales isolering mot varm sone og bruk av annet materiale i gjennomføringer.

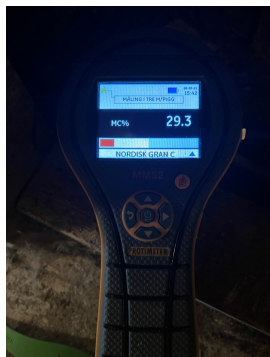
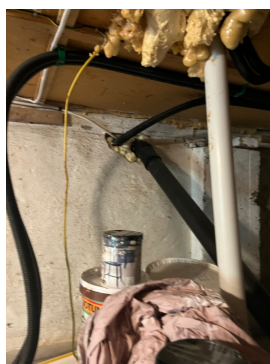
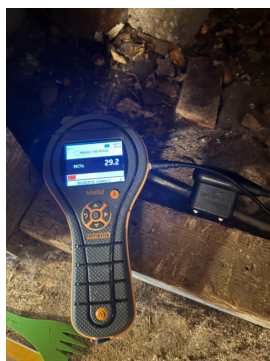
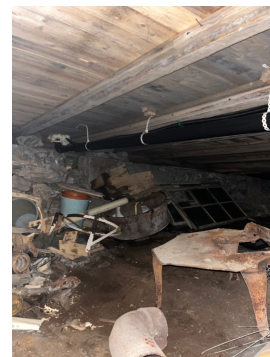
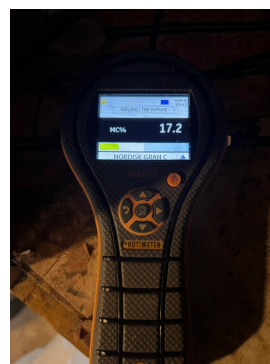
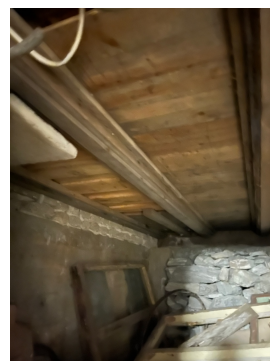
## TG 2 Kryp Kjeller

Det er tilkomst til kryptkjeller fra kjeller.  
Den er undersøkt mht ventilering og fuktnivå i synlig treverk.

Det er registrert forhøyede fuktverdier i synlig treverk

Kryptkjeller er en risiko konstruksjon som bør holdes under jevnlig tilsyn.  
Bedre ventilering begrenser langsiktige skademuligheter

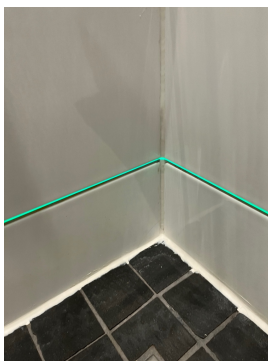
### ! TG 2 Overflater vegger og himling

Vegger og himling er sjekket for sprekker i fuger, bom i fliser, utførelse og for generell slitasje.

- Det er avvik:

Det må monteres tilfredsstillende mansjett for gjennomføring.

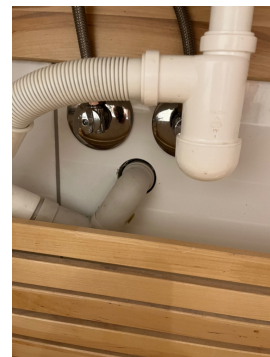
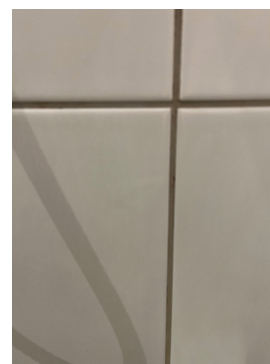
### ! TG 2 Overflater Gulv

Fall til sluk fra øvrige lekkasjepunkt er sjekket med laser.

Overflate er sjekket for riss og bom i fuger/fliser, og terskel ved dør er kontrollert.

- Det er avvik:

Fungerer med dette avvik, vedlikehold må påregnes.

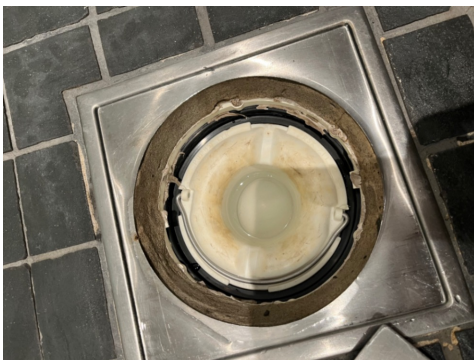
### ! TG 2 Sluk, membran og tettesjikt

#### Vurdering av avvik:

Fungerer med dette avvik, tiltak må påregnes på sikt

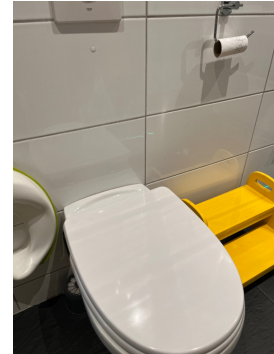
### ! TG 2 Sanitærutstyr og innredning

- Det er ikke påvist tilfredsstillende løsning for å synliggjøre lekkasje fra innebygget susterne.

- Det må gjøres tiltak for å lukke avviket.

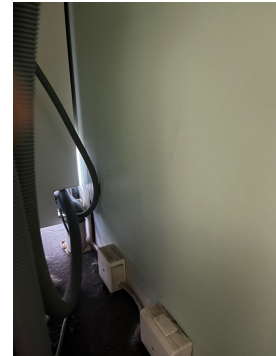
### ! TG 2 Overflater vegger og himling

Vegger og himling er sjekket for utførelse og eventuelle skader.

- Det er avvik:

Fungerer med dette avvik

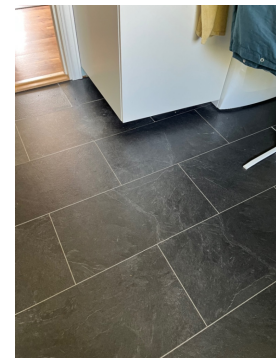
### ! TG 2 Overflater Gulv

Overflate er sjekket for slitasje og synlige skader, og terskel ved dør er kontrollert.

- Det må gjøres tiltak for å lukke avviket.

Sluk må etableres.

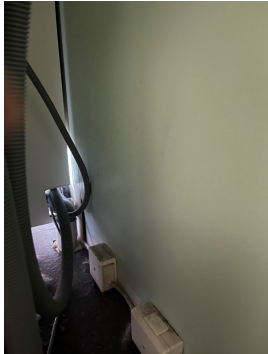
### ! TG 3 Sluk, membran og tettesjikt

- Det er påvist mangelfull/feil utførelse rundt rørgjennomføringer e.l. som gir fare for fukt i konstruksjonen i våtsone.
- Sluk er ikke tilgjengelig for inspeksjon.

Kostnadsestimat: 10 000 - 50 000

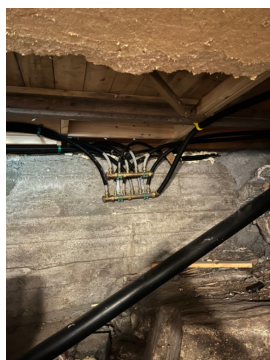
### ! TG 2 Vannledninger

- Det er påvist at eventuelt lekkasjevann fra rør i rør system ikke ledes til sluk eller annen kompenserende løsning.
- Rørkursene på rør-i-rør systemet på vannledninger er ikke merket.

- Det bør foretas tiltak på anlegget som sikrer bedre løsning på eventuelt lekkasjevann fra rør i rør system.
- Rørkurser på rør-i-rør system bør merkes.

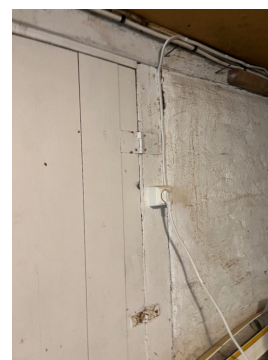
## ! TG 2 Varmtvannstank

200 liter vv beholder fra byggeår plassert i kjeller.

- Det bør etableres tilfredsstillende el-tilkobling etter gjeldende forskrift.
