# Tilstandsrapport

Boligbygg med flere boenheter

Åsplundstien 8, 2070 RÅHOLT

Befaringsdato: 03.02.2025

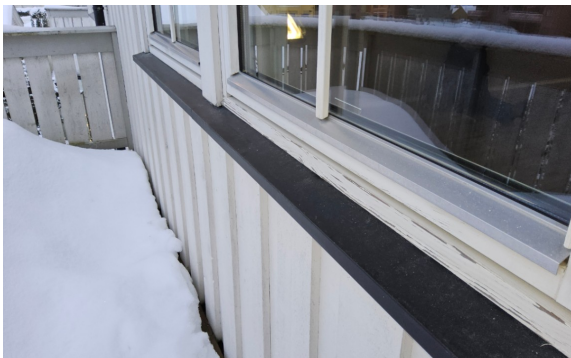
Vinduene har nådd en alder (over 20 år) som erfaringsmessig tilsier at isoleringsevnen er svekket, og at punktering kan oppstå i tiden som kommer. Det registreres også utvendig værslitasje på vinduenes nedre del.

For å lukke avviket må vinduene skiftes. Det er ikke umiddelbare behov for dette.

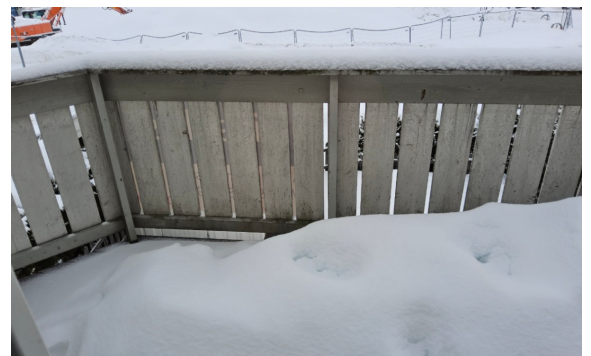
- Rekkverket er for lavt i forhold til dagens krav til rekkverkshøyder.

Det registreres slitasje i rekkverkets overflater.

- Det er ikke krav om utbedring av rekkverkshøyde opp til dagens forskriftskrav.

Terrassen må påregnes overflatebehandlet.

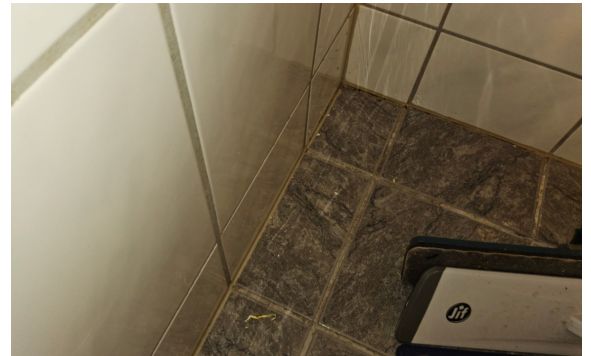
Elastisk fuge mellom gulv og vegg har stedvis sluppet.

Ny elastisk fuger må påføres der den har sluppet. Det kan ikke utelukkes at den må skiftes hele veien.

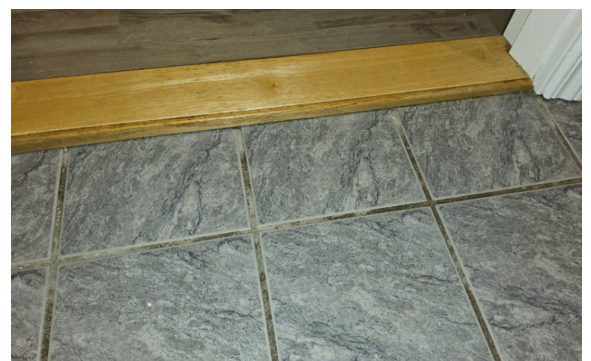
Det registreres bom i 3 fliser foran dør.

Fliser med bom må monteres. Underlaget må kontrolleres før flisene tilbakeføres.

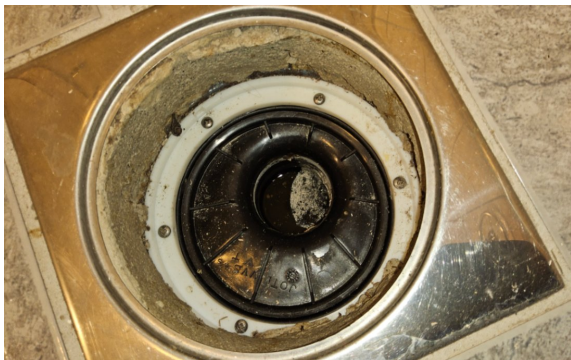
Mer enn halvparten av forventet brukstid er passert på membranløsningen.

Mer enn halvparten av forventet brukstid er passert på slukløsningen.

- Overvåk tilstanden jevnlig. For å få tilstandsgrad 0 eller 1 må slukløsningen skiftes ut og sannsynligvis må også membransjiktet skiftes/utbedres. Det er imidlertid vanskelig å si noe om tidspunktet for når dette er nødvendig.
